Rapportering av utförd miljökontroll vid avhjälpandeåtgärd. Del av fastigheten Slussen 1, Örebro Kommun

2017-01-20

Upprättad av: Anders Stenqvist
Granskad av: Andreas Leander

Rapportering av utförd miljökontroll vid avhjälpandeåtgärd, Slussen 1, Örebro Kommun

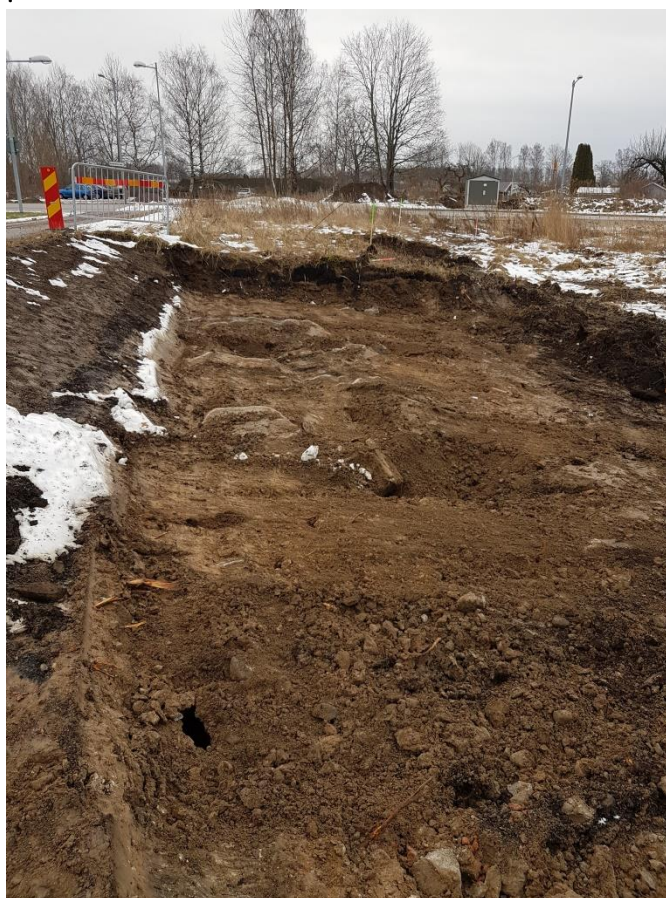
Sanering utfördes i djup till och med naturlig jordart, se **Figur 4.1**. I plan avgränsades schaktning mot befintlig GC-väg i norr (Olaus Petri 3:233) och i öster (Olaus Petri 3:118).

Figur 4.1. Vy österut mot enhetsrutor C16, C17 och C18. Framgrävd naturlig jordart inom saneringsområdet.

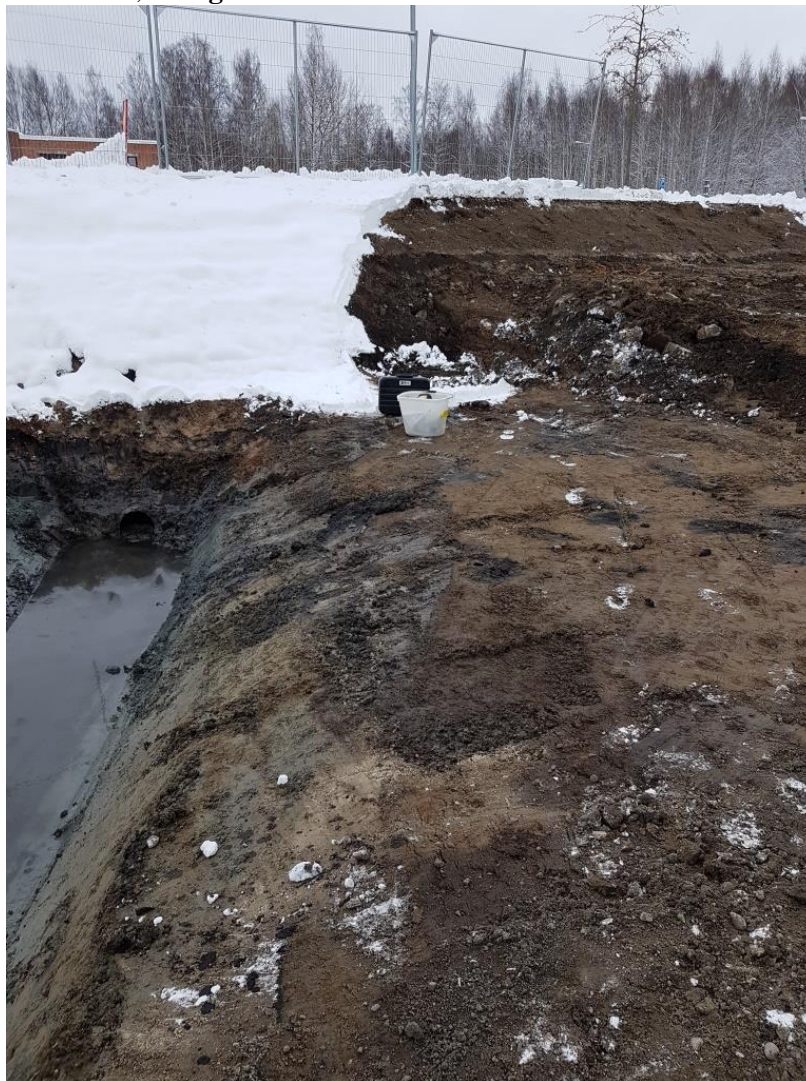
I enhetsruta C17 påträffades en ledning i mark cirka 2-2,5 m u my som var fylld med vatten, se **Figur 4.2.**

Figur 4.2. Framgrävd ledning med vatten inom enhetsruta C17 till vänster i bild.

Ledningen innehöll vatten som luktade bensin/olja. Tillsynsmyndigheten kontaktades varefter ett fältbesök genomfördes med denna närvarande. Det beslutades vid mötet att beställaren ej hade ansvar att efterbehandla ev. föroreningar som sprids via vatten från intilliggande fastighet Olaus Petri 3:233 till mark inom saneringsområdet. Beställaren lät WSP utföra provtagning i lera under ledningen för att kontrollera ev. föroreningsförekomst under ledningen. Efter provtagning, analys och utvärdering av uttaget jordprov (Ledningsbotten) kunde leran konstateras vara ren varefter ledningen gjöts igen med betong⁸.

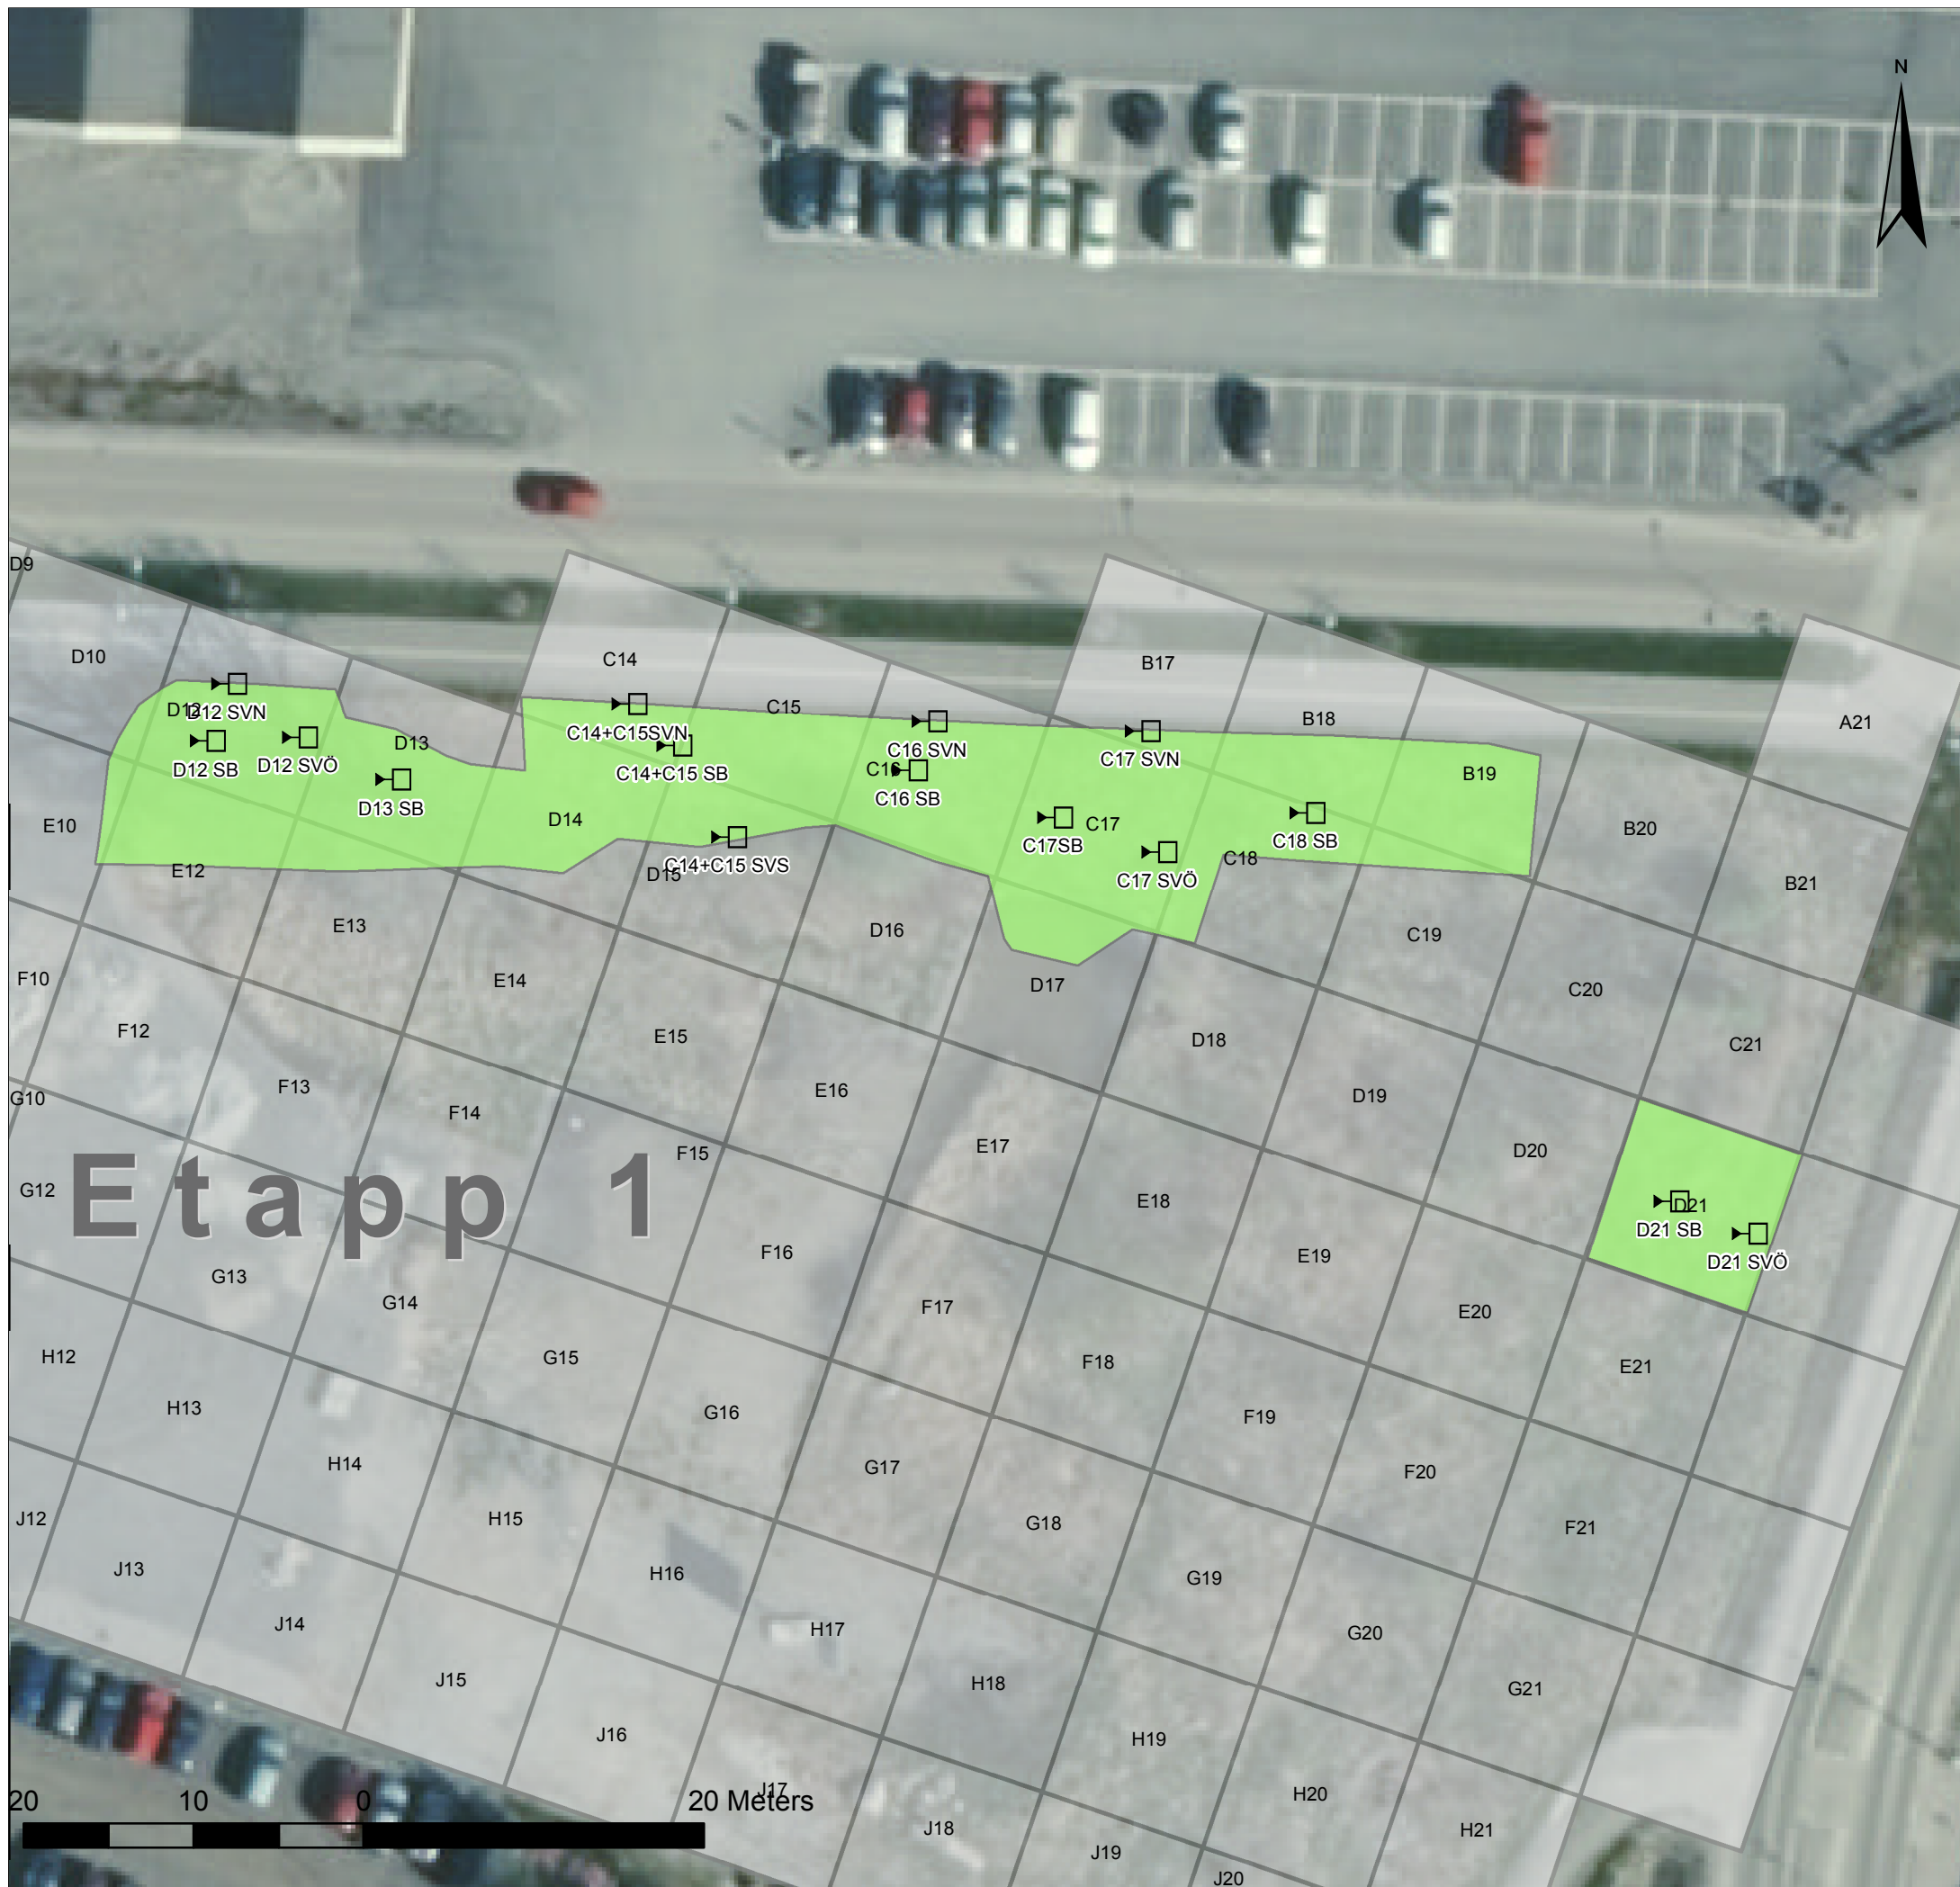
KALA	NUMMER	BET
1:400	(A3) BILAGA 1

Resultat från uttagna prov i schaktbottnar visar att de mätbara åtgärds målen underskrids. Prov har ej uttagits i enhetsrutorna D13 SVN och C18 SVN. Halter i omkringliggande enhetsrutor D12 SVN och C14, C15 SVN, C16 och C17 samt erhållna resultat från fältmätningar med XRF indikerar dock att föroreningshalter överskrider riktvärden för KM med avseende på metaller och/eller PAH.

Uppmätta halter PAH i uttagna prov C16 SVN och D21 SVÖ överskrider de mätbara åtgärds målen.

Uppmätta halter metaller i uttagna prov C14+C15 SVN, C17 SVN samt D12 SVN överskrider de mätbara åtgärds målen. Halterna har uppmätts inom djupintervall 0-1 m u my.

- Inom den norra avgränsningen av saneringsområdet (inom fastigheten Olaus Petri 3:233) och enhetsrutorna D12 SVN, C17 SVN, C14+C15 SVN återstår restföreningar innehållande arsenik, bly, koppar och kvicksilver. Inom den östra delen av enhetsruta D21 SVÖ (inom fastigheten Olaus Petri 3:118) har restföreningar innehållande PAH-M och H lämnats. I enhetsrutorna D13 SVN och C18 SVN bedöms restföreningar innehållande metaller och/eller PAH förekomma.

En geotextil har lagts från schaktbotten upp till markytan längs den norra avgränsningen från enhetsruta C14-C18. Syftet med geotextilen är att markera var bekräftat förorenade massor med halter > KM påträffats.
