Gården Björneborg, Attersta 7:8 Örebro kommun och län.

Översiktlig antikvarisk förundersökning

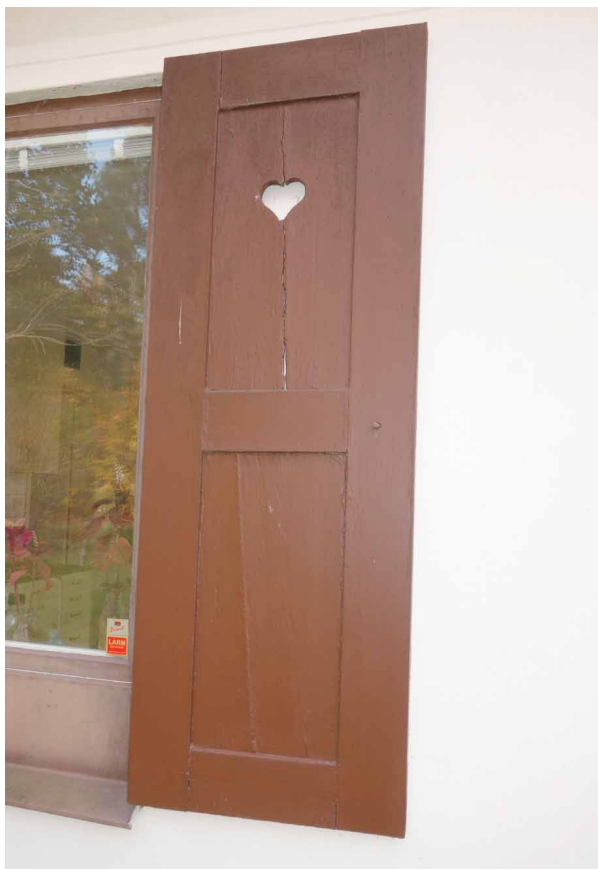
En fönsterlucka där dess konstruktion är tydligt synlig. Sprickbildning har uppstått där fyllningarna fogats samman.

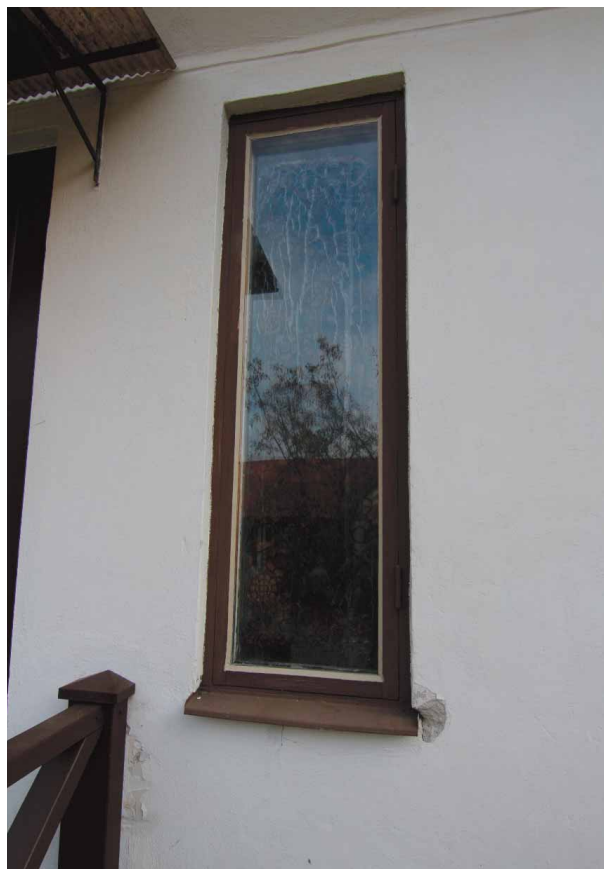
Puts släpper i anslutning till fönster mot väst.

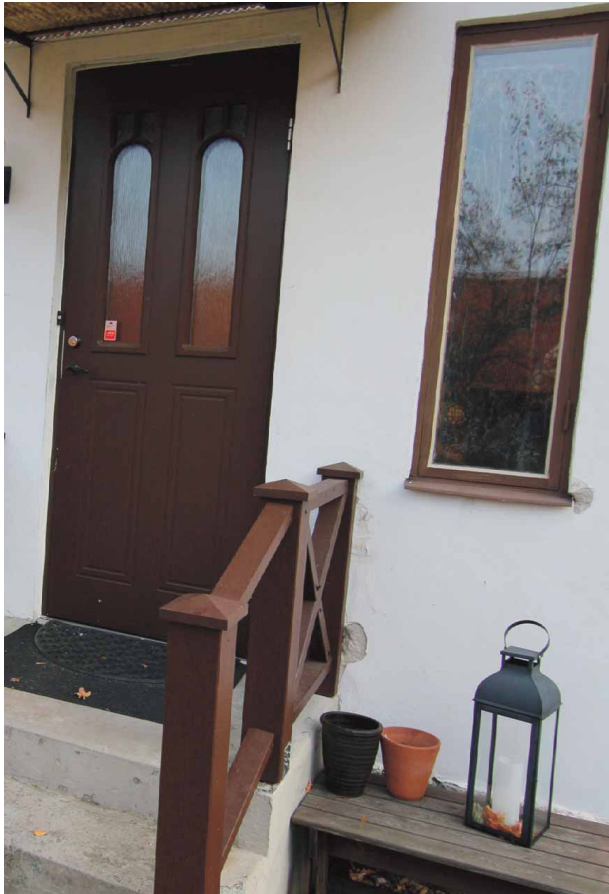
Entréddörr mot väst, bytt under 2000-tal. Puts spricker i anslutning till räcketts infästning i fasad.

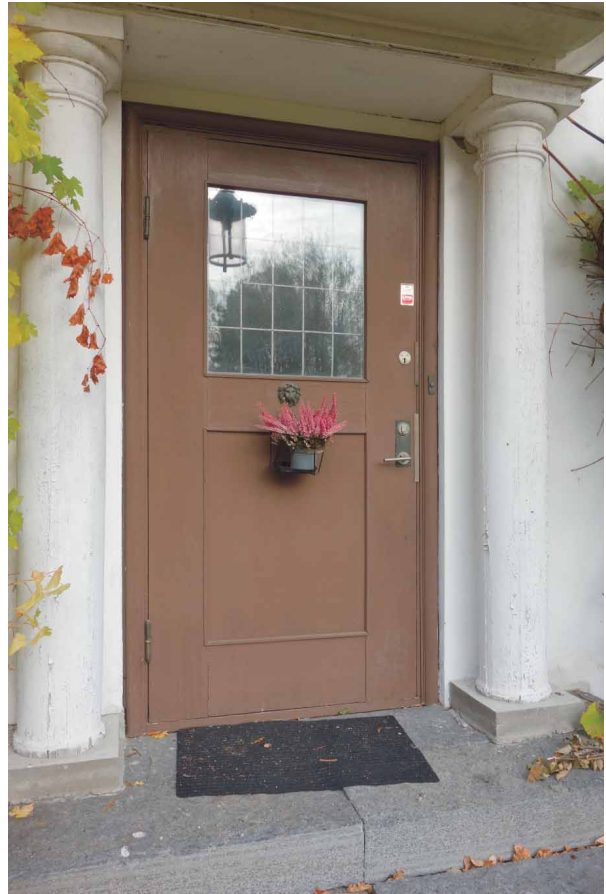
Entréddörr mot söder, bytt under 1900-talets mitt.

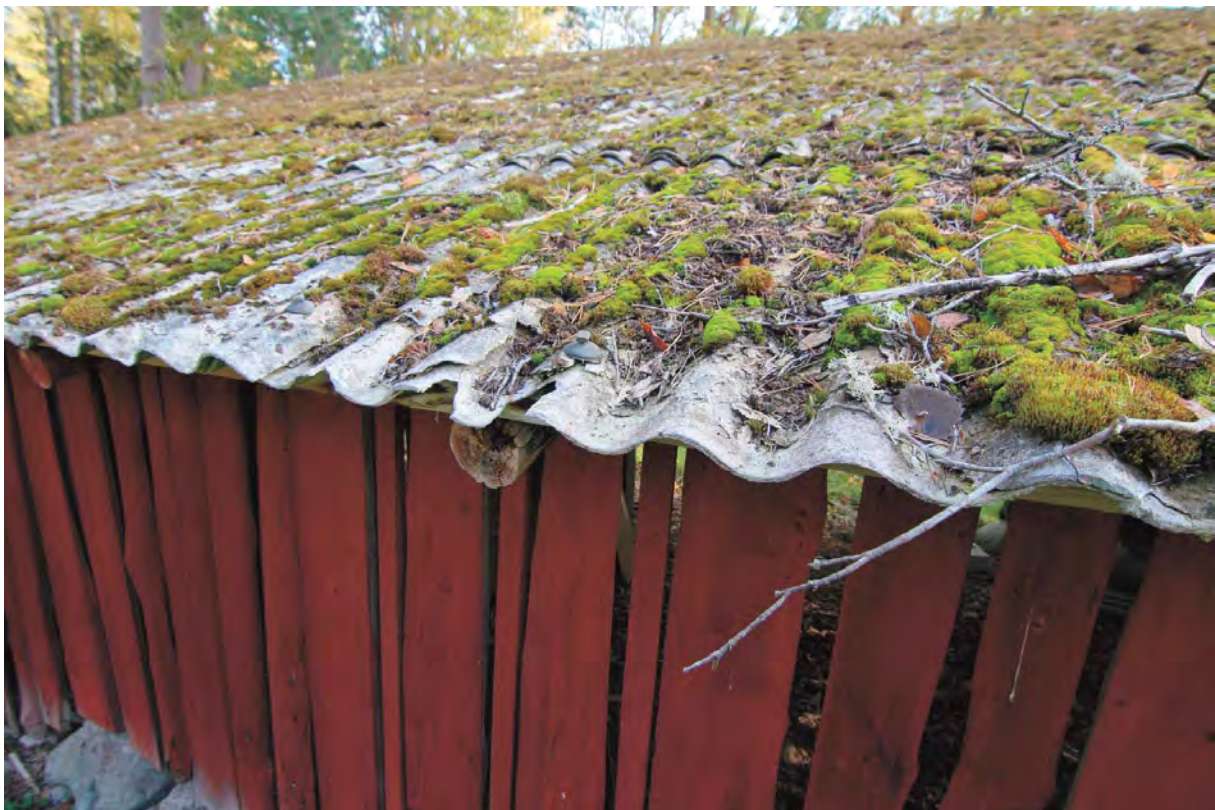
Eternittak som skiktat sig och spricker.
