PM Kompletterande MTU; Lindeshyttan 5:6

1 Bakgrund och syfte

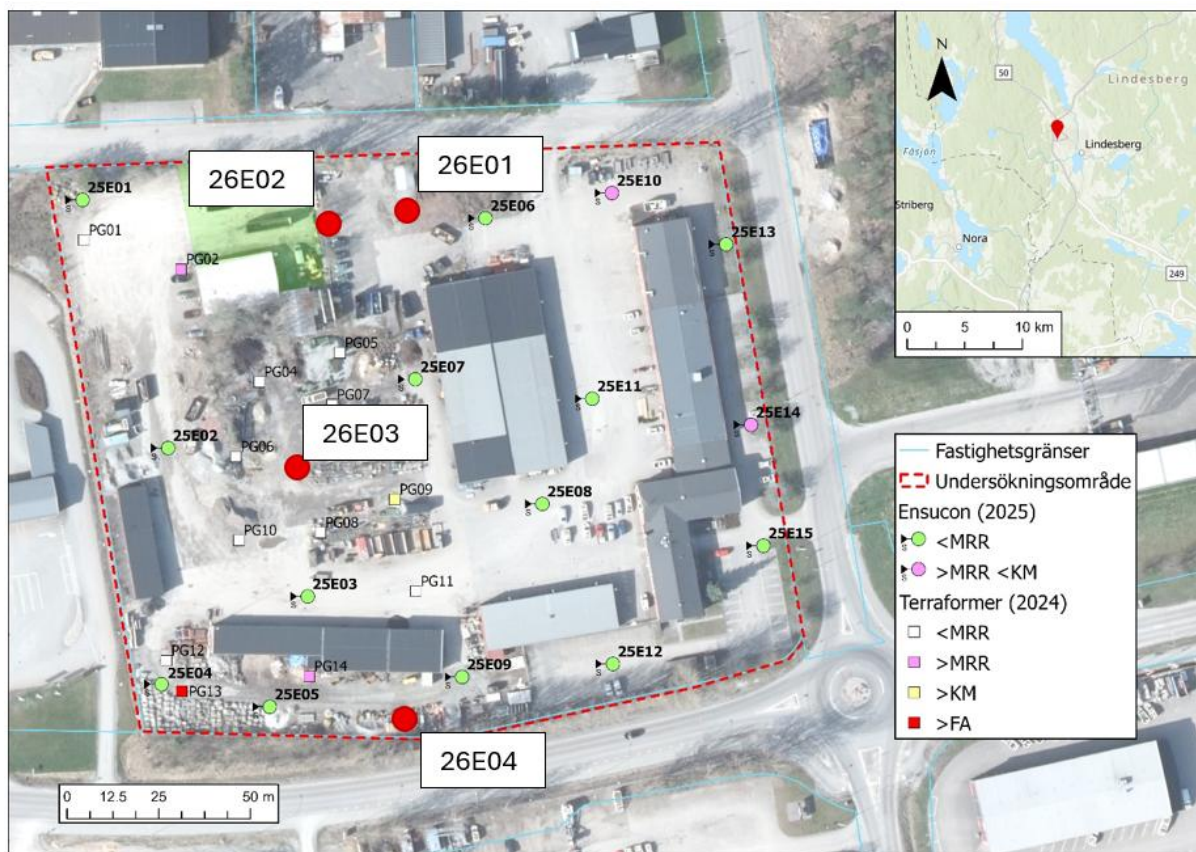
1. 26E01 (grusyta mittemot container/lada där elektronikavfall sparas, inom ÅVS)
2. 26E02 (västra delen av återvinningsstationen (ÅVS) vid lagring av kyl och frys)
3. 26E03 (centralt på grusplan, nära plats där det enligt uppgifter i fält har förekommit brandsläckningsövningar)
4. 26E04 (södra delen av området, mitt emellan högar av plast och gummilock som används för tätning av brunnar)

Figur 1. Schematisk skiss över lägen för uttagna ytliga samlingsprover, markerade med röda cirklar. Övriga markeringar utgör provtagningspunkter och resultat från tidigare utförda undersökningar inom området (Ensucan AB, 2025-11-13) (AB Terraformer, 2024)
