Provtagningsplan

Provtagningsplan – Miljöteknisk markundersökning inom fastighet Örebro Skölv 8:1.

Upprättad av Alex Durand, handläggare Projektstrateg Sverige AB

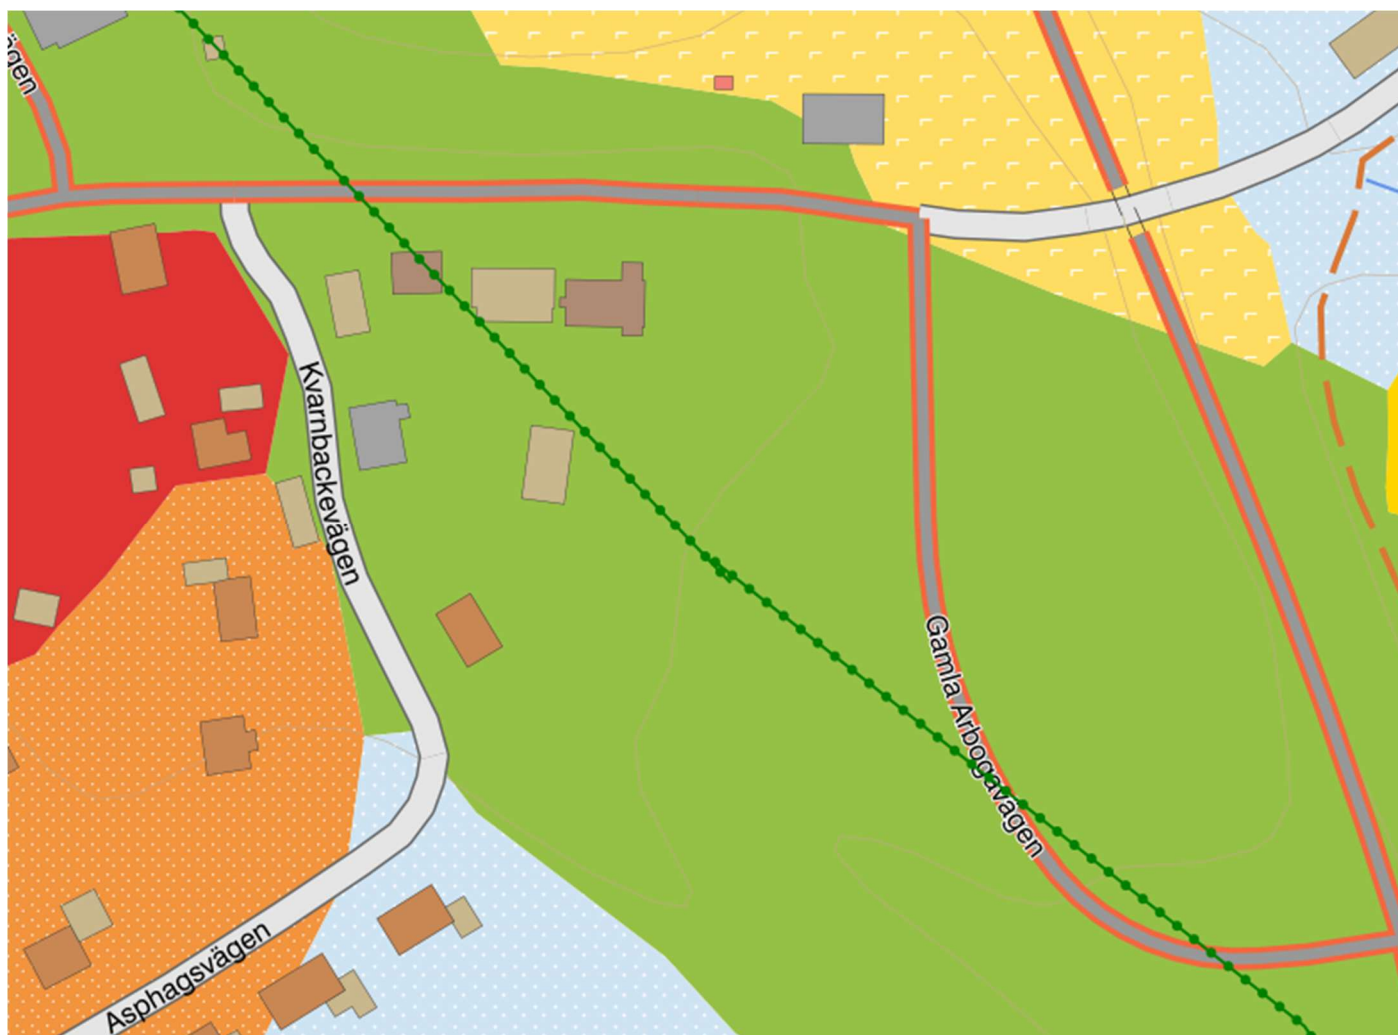
Utdrag ur SGU:s digitala jordartskarta som visar att jordarten inom det aktuella området främst består av isälvsediment.

Enligt SGU:s jordartskarta utgörs marken i huvudsak av isälvsediment där krönet markeras som grönt streck med ringar diagonalt över fastigheten i nordväst till sydöstlig riktning. Isälvsediment består generellt av grova sediment som sand, grus och sten. Jorddjupet ned till berg är enligt SGU mellan 5-10 m.

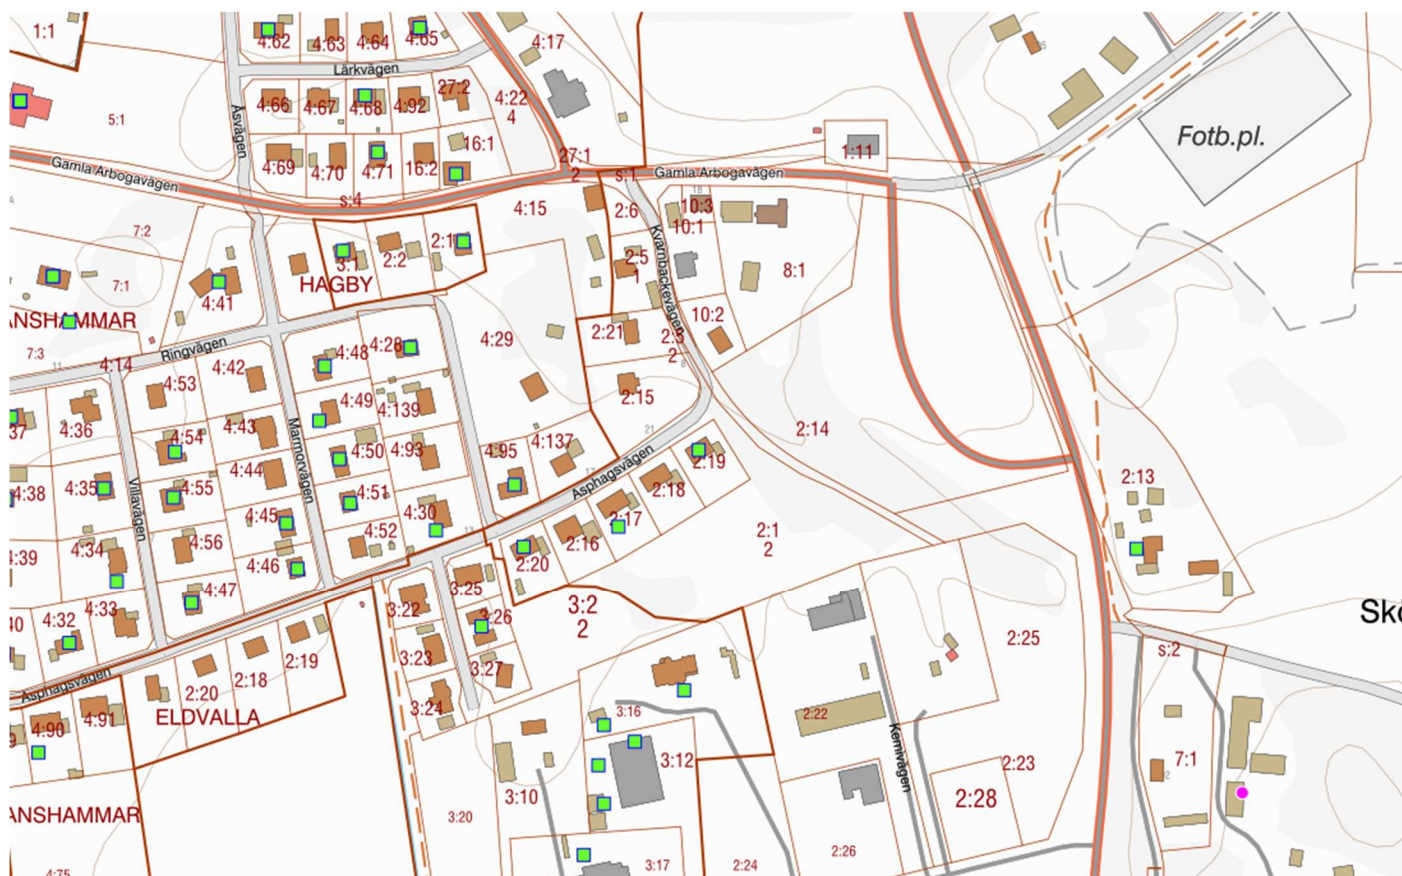
Utdrag ur SGU:s brunnsarkiv. Ingen brunn återfinns inom fastigheten.

Enligt SGU:s brunnsarkiv finns det inga dricksvattenbrunnar på fastigheten. I närområdet finns flertalet energibrunnar och närmaste dricksvattenbrunn är belägen ca 400 meter sydost om fastigheten. Det är dock osäkert om brunnen fortfarande är i bruk då den enligt SGU borrades 1958 och övriga Glanshammar har kommunalt vatten.

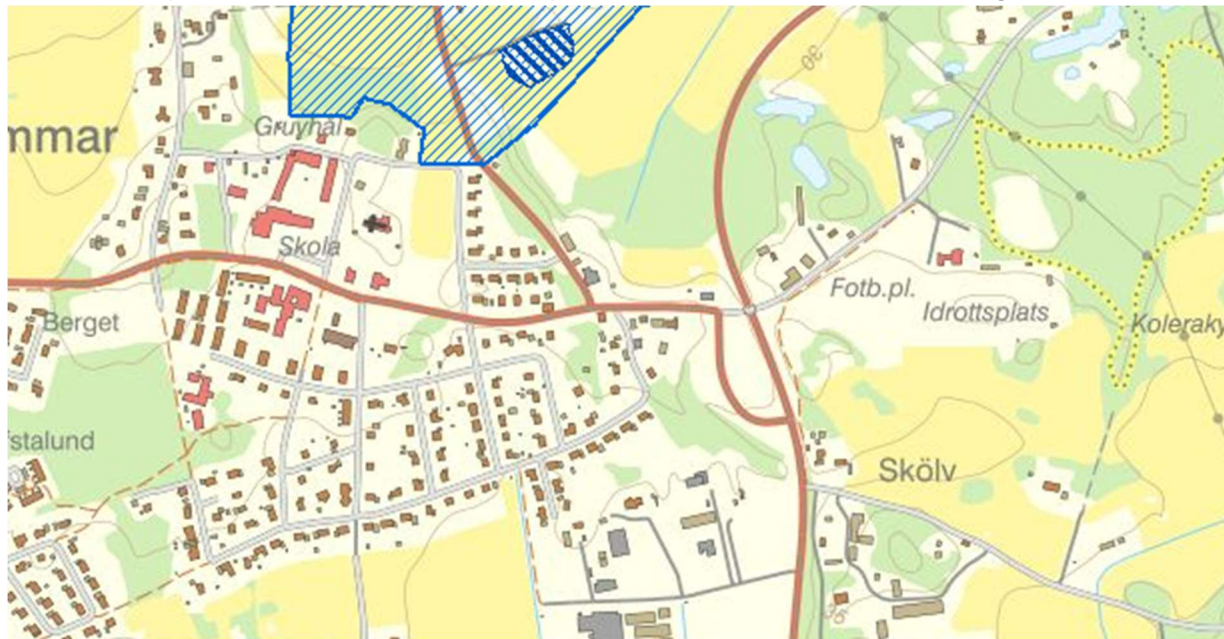
Översiktsskarta över skyddsvärda områden enligt Miljöbalken.

Enligt Naturvårdsverkets kartverktyg Skyddad natur finns det inga skyddade områden inom det aktuella undersökningsområdet eller dess närområde.

Närmaste skyddade område är ett vattenskyddsområde ca 350 m norr om fastigheten.
