# SANDÅKER 1:1, STORA MELLÖSA

## LANDSKAPSANALYS

2024-06-07

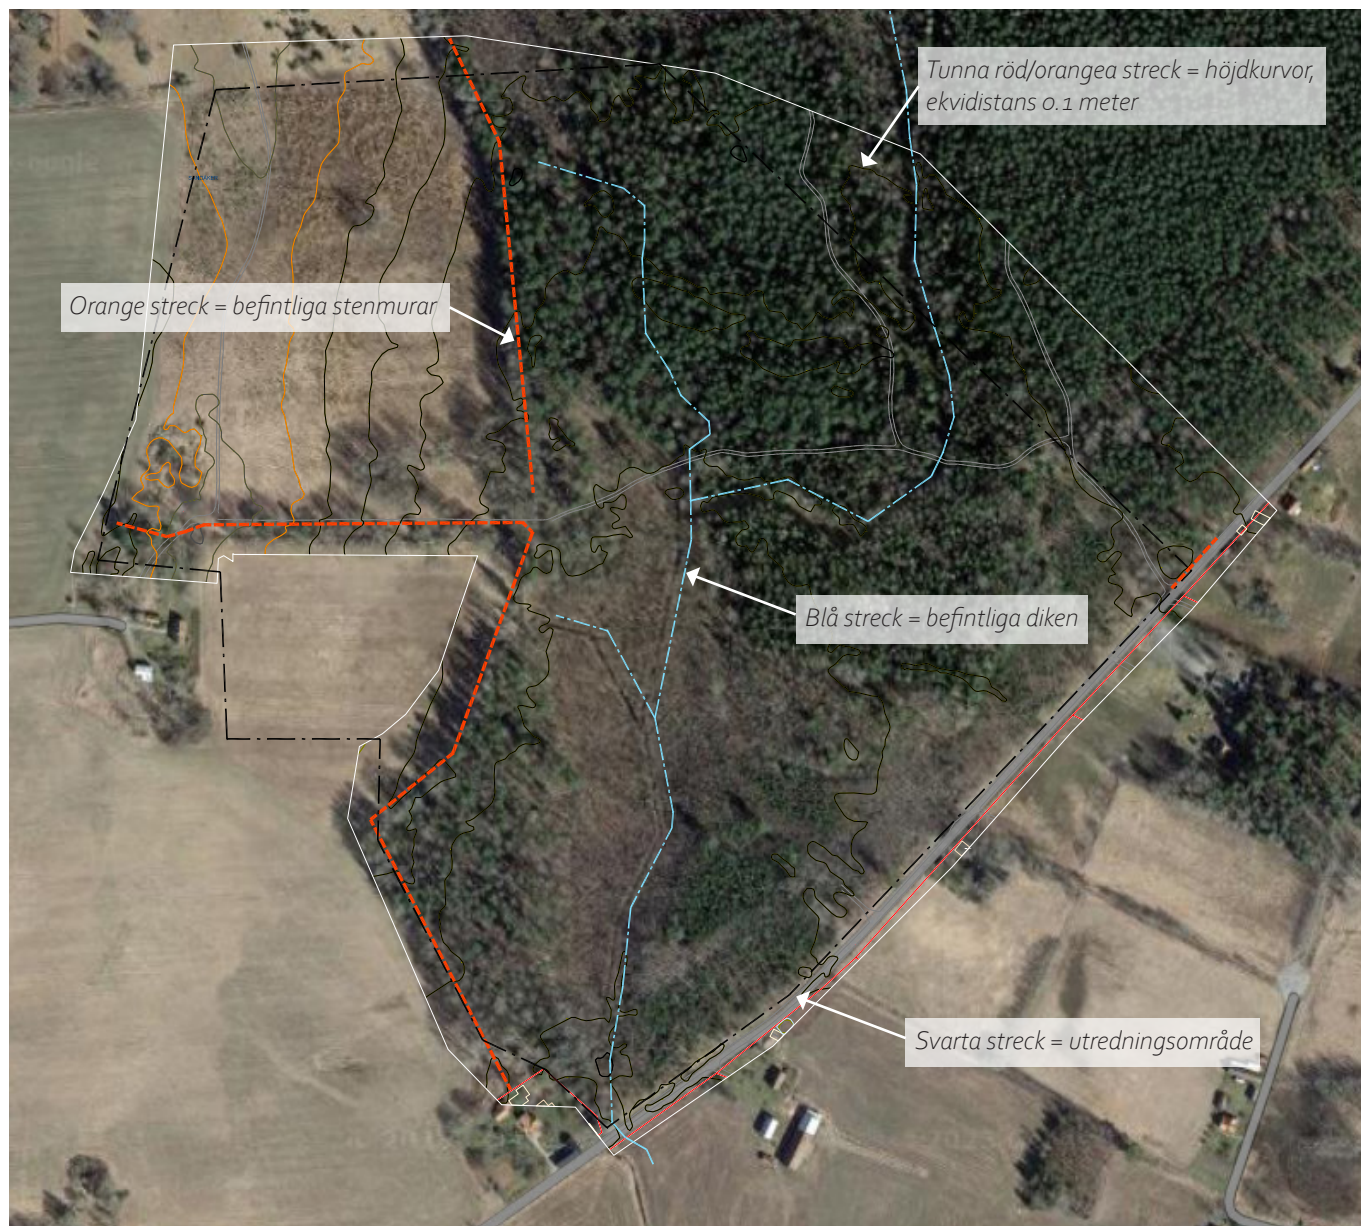
I området finns relativt långa stenmurar, ungefärlig utbredning redovisas i kartbild med orange färg. Stenmurarna är biotopskyddade enligt lag och ingår i generellt biotopskydd, dock går det att söka dispens från det generella biotopskyddet från Länsstyrelsen.

Diken finns i området. De avvattnar området från norr till söder, och avslutas i en sänka/damm intill vägen i söder. Diken redovisas med blå färg i kartbilden ovan.
