# SVEA SOLAR

## Samrådsunderlag för solpark Mörkasbo

Avgränsningsområdet inför frivillig ansökan om tillstånd enligt  
9 kap. miljöbalken

Mars 2026

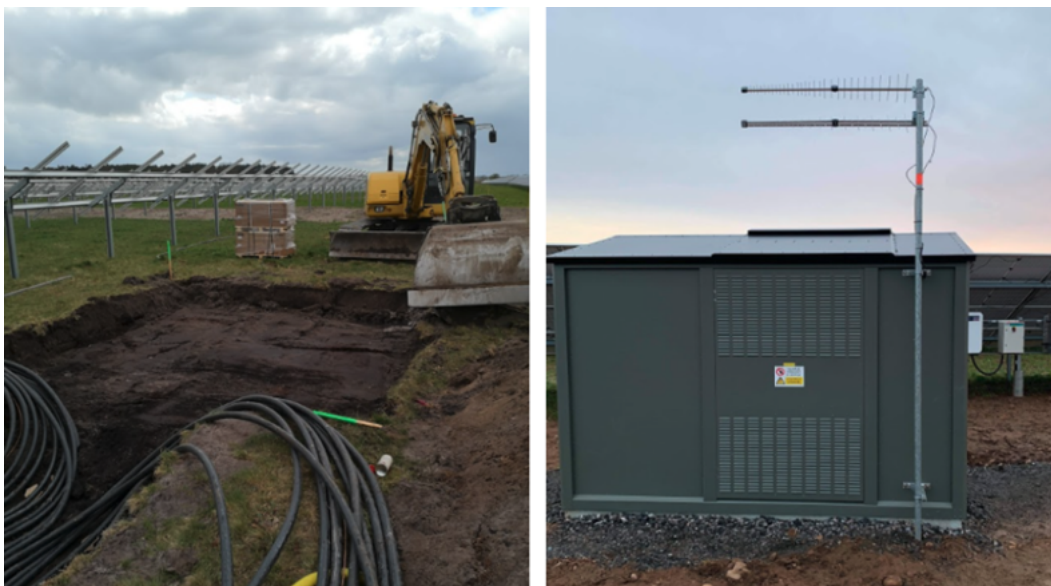
Från växelriktarna i solparken kopplas lågspänningskablar till transformatorstationerna, som behövs för att omvandla spänningen till en nivå som matchar det allmänna elnätets. Transformatorstationerna byggs på betongfundament eller makadambäddar.

Figur 3.4: Vänster: markförberedelser för transformatorstation. Höger: transformatorstation. (©Svea Solar)

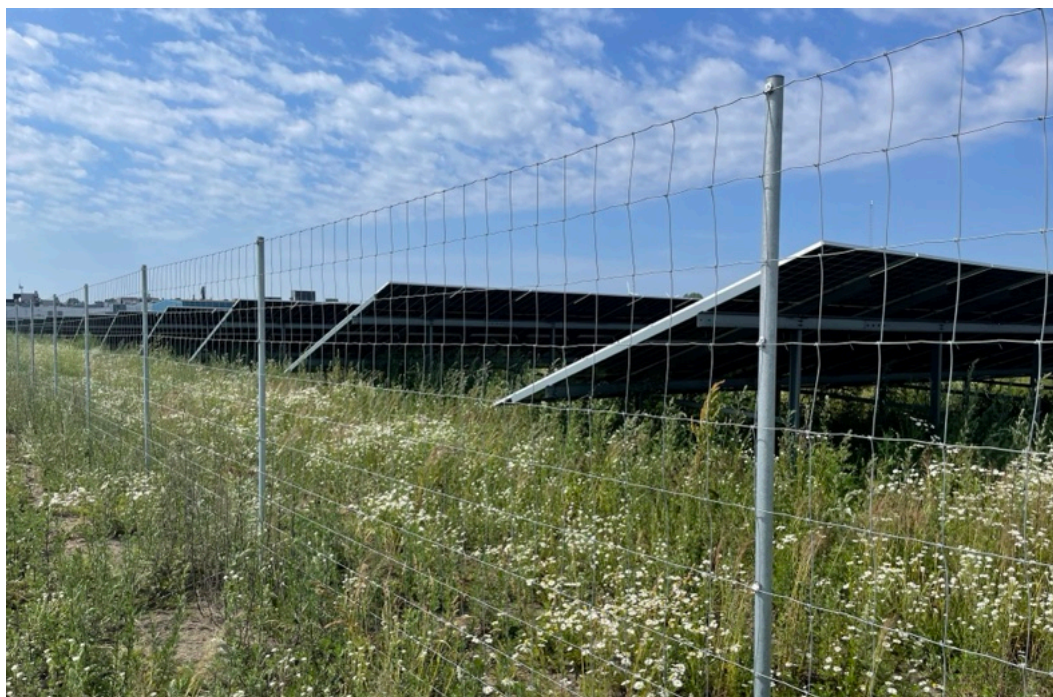
Solparken kommer att omgärdas av ett stängsel för att markera gränserna och förhindra obehörig åtkomst till anläggningen. Stängslet kommer utformas så att mindre djur kan passera genom en glipa till marken eller större maskor. Stängslet kommer hålla större vilt utanför området och hålla eventuellt betande djur inom området. Utformningen av stängslet kan påverkas av kraven från försäkringsgivaren. I Figur 3.6 visas möjlig utformning av stängslet. För att smälta in i landskapsbilden är Bolagets utgångspunkt att viltstängsel är att föredra.

Figur 3.6: Exempel på utformning med stormaskat viltstängsel. (©Svea Solar)

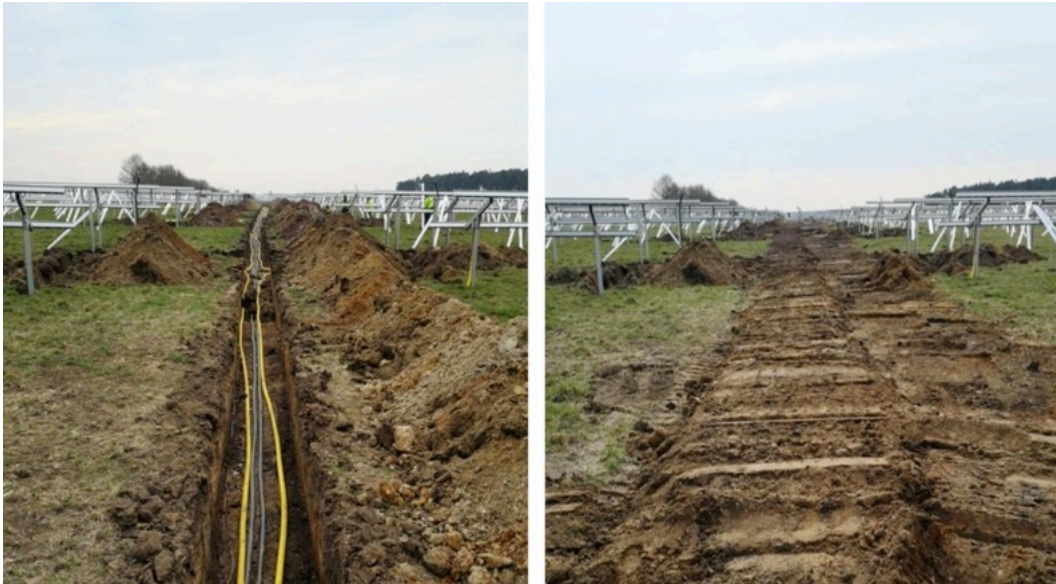
Kabelschakten är typiskt sett mellan 50 och 150 cm breda (varierar beroende på antal parallella kablar) och mellan 50 och 100 centimeter djupa. De anläggs från växelriktarna till transformatorstationerna samt mellan transformatorstationerna. Totalt förväntas dessa markarbeten utföras på en yta av cirka 3 hektar av det totala verksamhetsområdet. Kabelschakten fylls igen efter byggnationen, så den ytan som har direkt kontakt med anläggningen under driftskedet är ytterst begränsad.

Figur 3.7: Schakt för kabelgångar (©Svea Solar).

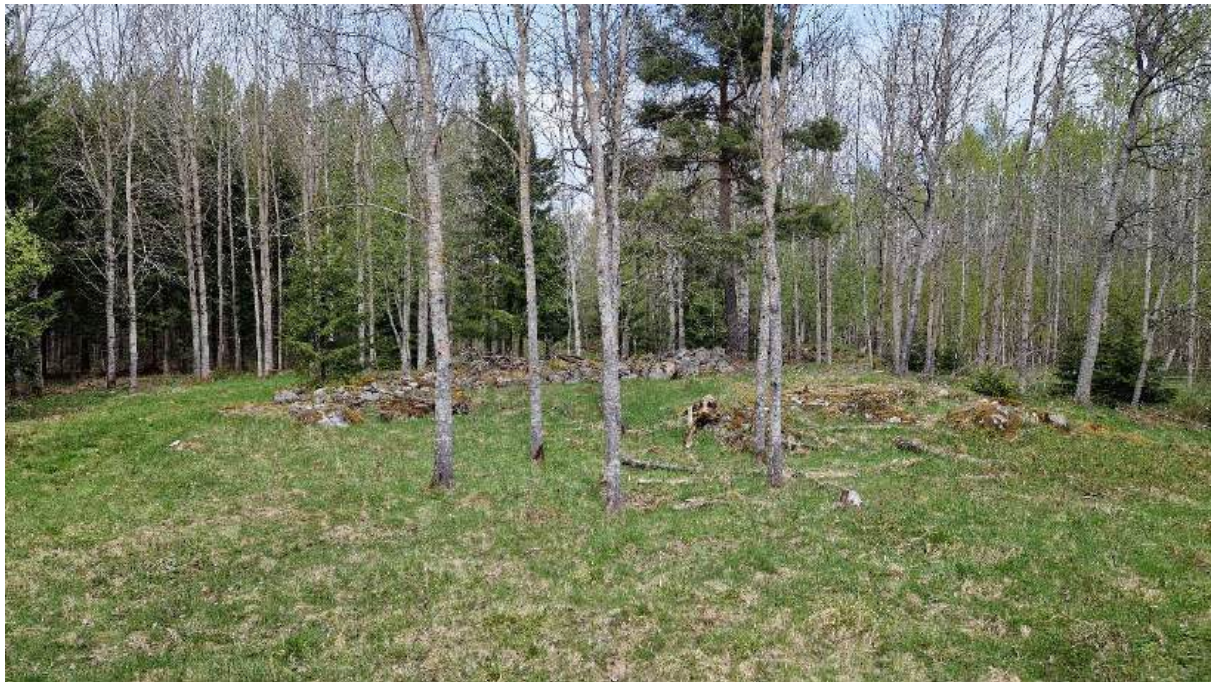
### 13. Trädklädd gräsmark (0,33 ha)

<b>Inventeringsdatum</b>	2025-05-07	<b>Naturtyp</b>	Naturlig gräsmark
<b>Inventerare</b>	Edith Bremer Storm	<b>Biotoptyp</b>	Frisk gräsmark, gles trädunge
<b>Natura 2000-naturtyp</b>	Ingen del uppfyller kriterierna för någon naturtyp.		
<b>Naturvärdesklass</b>	4 – visst naturvärde		
<b>Beskrivning</b>	Gräsmark kring gammal torplämning, glest trädbevuxen med ung asp och rönn samt enstaka gran och tall. Två av asparna är något äldre, har ett flertal bohål och är särskilt skyddsvärda som grova hålträd. Gräsmarken är påfallande öppen från buskar och sly och ser ut att röjas sporadiskt, troligtvis för jakt (ett jaktorn finns centralt i biotopen). Det finns flera odlingsrösen och lämningar från torpbebyggelse samt en källa eller grundbrunn. Biotopen omges av gran-, tall- och poppelplantager. Marken är torr till lätt fuktig, från lite berg i dagen till ett fuktigare stråk där det växer tåg. Flera typiska arter för olika typer av naturliga gräsmarker samt för brynmiljöer förekommer glest utspritt i hela biotopen men även en del näringsgynnad flora såsom hallon, tuvtätel och brännässlor. Död lövved förekommer fläckvis som lågor varav de flesta lämnats efter röjning och är tämligen klena. Biotopen är en rest av ett gammalt jordbrukslandskap som i övrigt helt övergått till skog.

<b>Värdearter</b>	Blodrot, gökärt, gulmåra, knippfryle, vårbrodd, ärenpris, vitmåra		
<b>Övriga naturvårdsarter</b>			
<b>Invasiva arter</b>			
<b>Biotopvärdesklass</b>	Visst		
<b>Biotopvärden</b>	Biotopvärdet baseras främst på förekomsten av värdeelement så som odlingsrösen, blommande träd och hålträd samt områdets värde som sista bevarade rest av ett öppet kulturlandskap. Även om gräsmarken är i dåligt skick med tjock förna är biotopen viktig då det omgivande landskapet har betydligt lägre biologisk mångfald.		
<b>Artvärdesklass</b>	Visst		
<b>Artvärden</b>	Måttlig förekomst av typiska arter för gräsmarksmiljöer och värdearter för brynmiljöer, vilka har visst signalvärde.

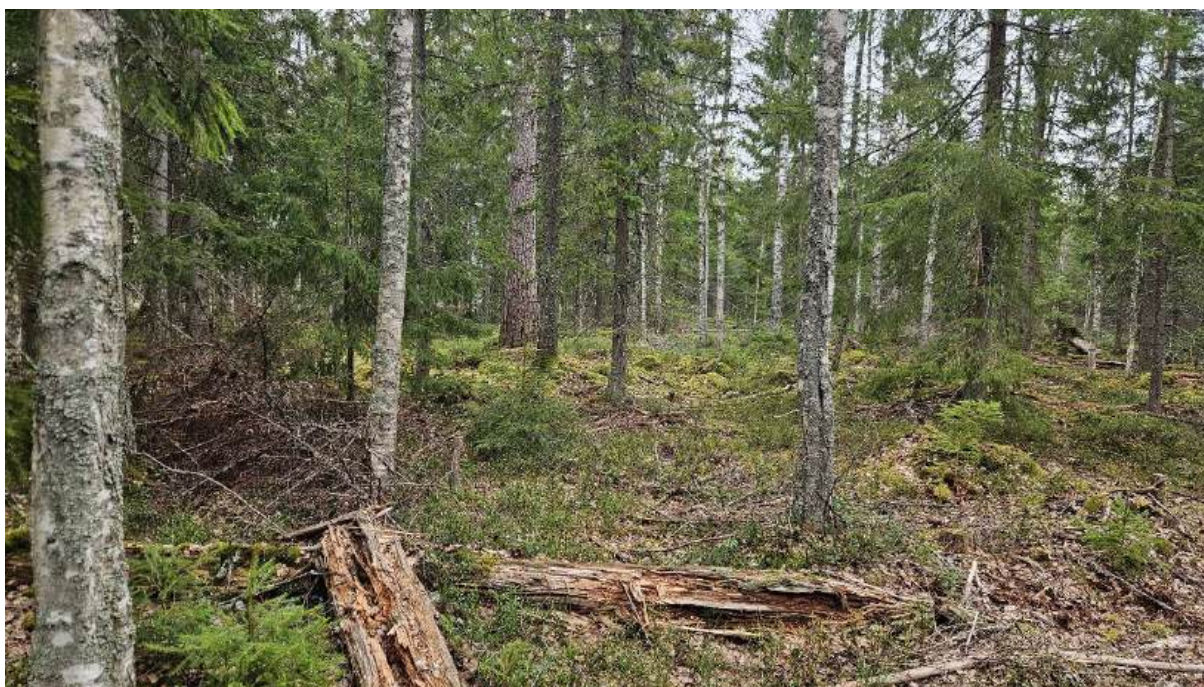
#### 14. Blandskog (0,57 ha)

<b>Inventeringsdatum</b>	2025-04-16	<b>Naturtyp</b>	Antropogen terrester miljö
<b>Inventerare</b>	Edith Bremer Storm	<b>Biotoptyp</b>	Blandskog, yngre produktionskog
<b>Natura 2000-naturtyp</b>	Ingen del uppfyller kriterierna för någon naturtyp.		
<b>Naturvärdesklass</b>	4 – visst naturvärde		
<b>Beskrivning</b>	Skog som är ung, till huvuddelen inte äldre än 50-60 år, men som ändå har viss naturlighet och kontinuitet samt hyser intressanta värdeelement. Vid avverkning har flera gamla granar och tallar lämnats. Många av dessa är nu lågor i olika nedbrytningsstadier. Täckan av långfliksmossa växer på ett par gamla lågor. Två mycket gamla tallar står kvar. En av dessa är död men båda utgör särskilt skyddsvärda träd. Den unga skogen är naturligt föryngrad och består av något mera gran än björk med viss åldersspridning samt enstaka asp. Viss röjning har skett men inte i samma utsträckning som omkringliggande skog och ingen gallring är utförd.

<b>Värdearter</b>	Långfliksmossa		
<b>Övriga naturvårdsarter</b>			
<b>Invasiva arter</b>			
<b>Biotopvärdesklass</b>	Visst		
<b>Biotopvärden</b>	Förekomst av mycket gamla träd och kontinuitet i död ved höjer värdet på en ung, skogsbrukspräglad biotop.		
<b>Artvärdesklass</b>	Lågt		
<b>Artvärden</b>	Endast en funnen värdeart med visst signalvärde.

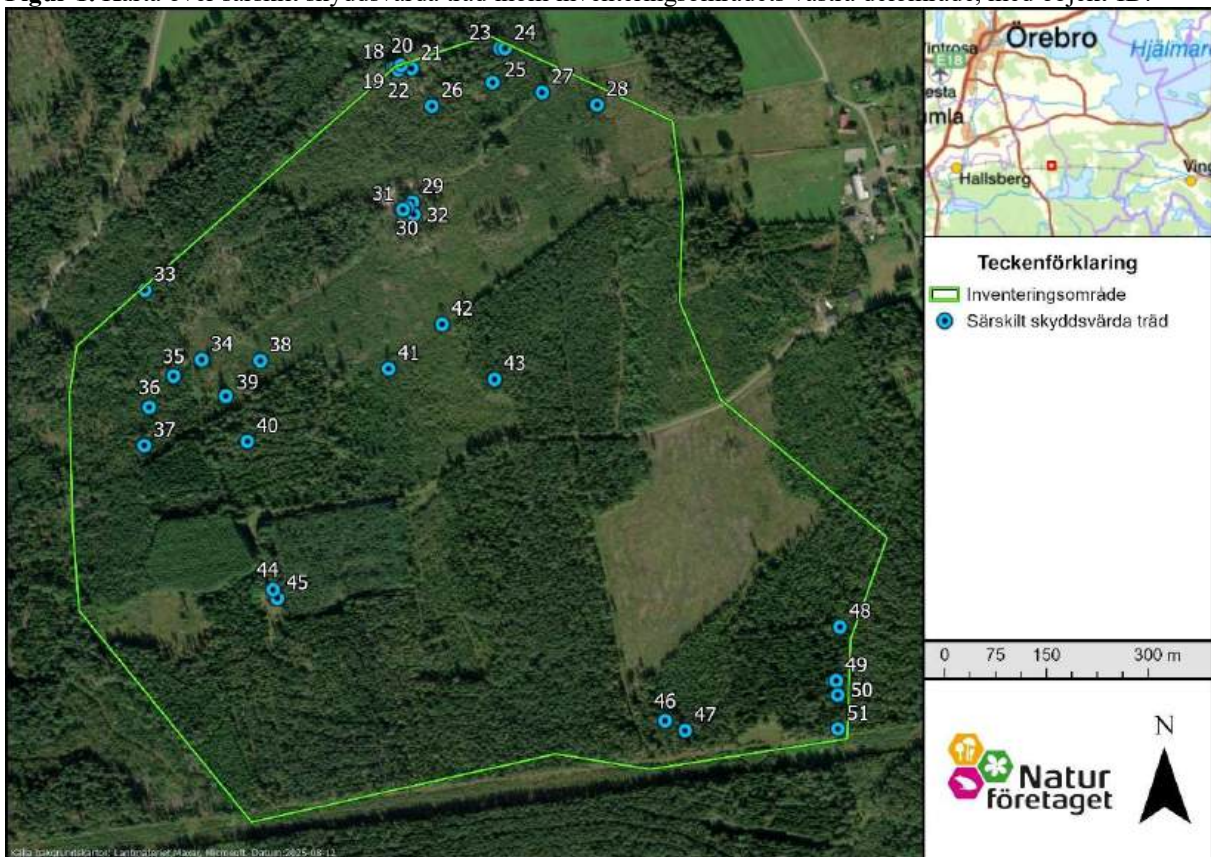
**Figur 2.** Karta över särskilt skyddsvärda träd inom inventeringsområdets östra delområde, med objekt-ID.

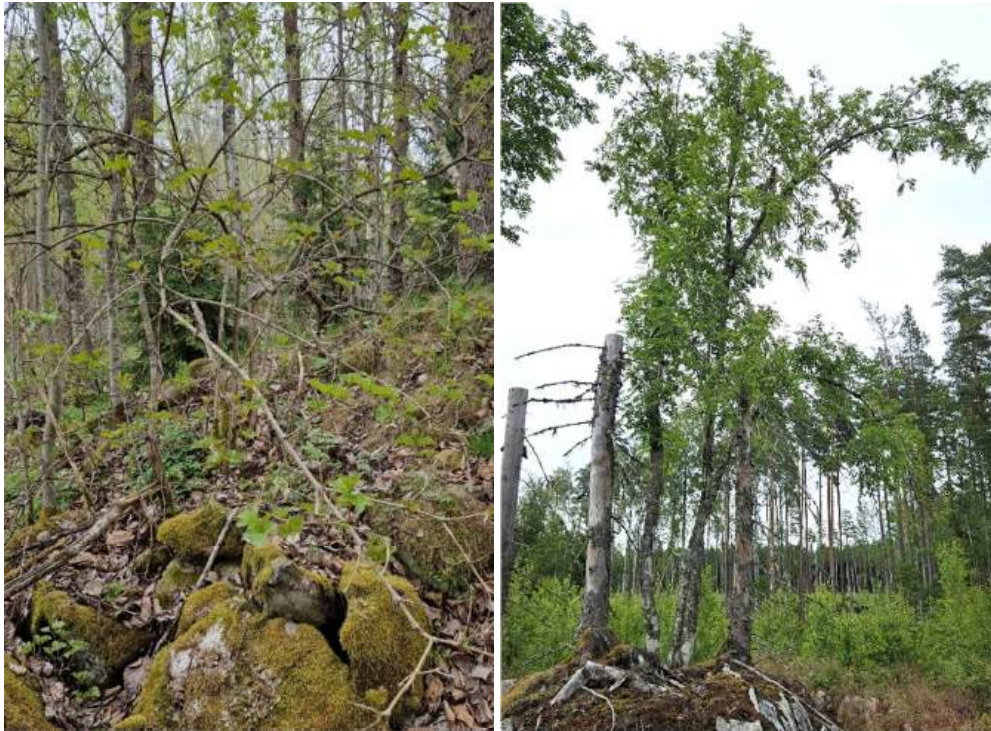
**Figur 3.** Till vänster en hagtornsbuske på ett gammalt odlingsröse. Till höger en trestammig rönnbukett omgiven av granhögstubbar ute på ett hygge.

I inventeringsområdet registrerades 2 blommande buskar och 78 blommande träd. Buskarna var en hagtorns- och en olvonbuske. Bland träden förekom sälg och rönn i ungefär lika stor mängd men även en lönn och ett par oxlar påträffades. Blommande och bärande träd och buskar är viktiga födoresurser för insekter och fåglar – särskilt i ett barrskogsdominerat landskap.

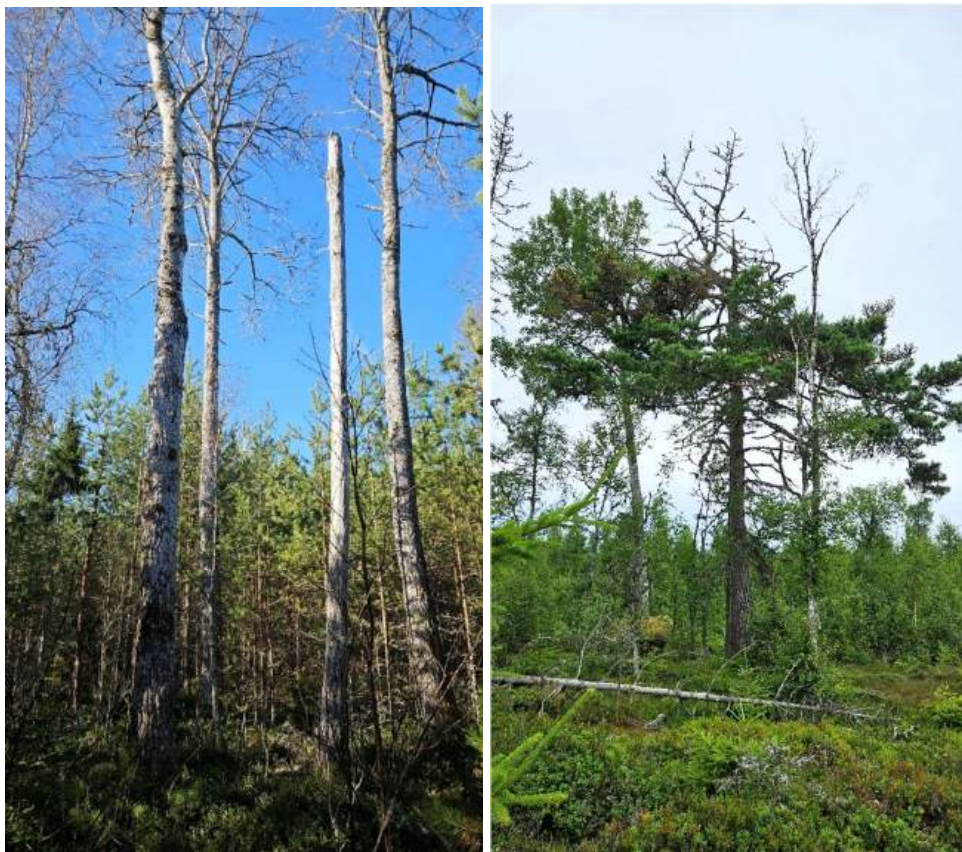
**Figur 4.** Till vänster en aspdunge i ung tallskog med en gammal asp i förgrunden till vänster. Till höger en gammal tall med död topp i utkanten av ett hygge.

I inventeringsområdet registrerades 22 boträd, 1 grovt hålträd, 13 grova träd, 64 gamla träd och 8 mycket gamla träd. Här ingår alla särskilt skyddsvärda träd som registrerats i området men utöver dessa ingår även lika många träd som inte minst har naturvärde som efterträdare. Ibland har ett träd passerat in i flera kategorier – till exempel att trädet är både gammalt och ett boträd. I dessa fall har kategorin bestämts baserat på en bedömning av vad som är viktigast för det enskilda trädets karaktär och ekologi. Många av dessa träd är överståndare som lämnats på hyggen vid avverkningar.

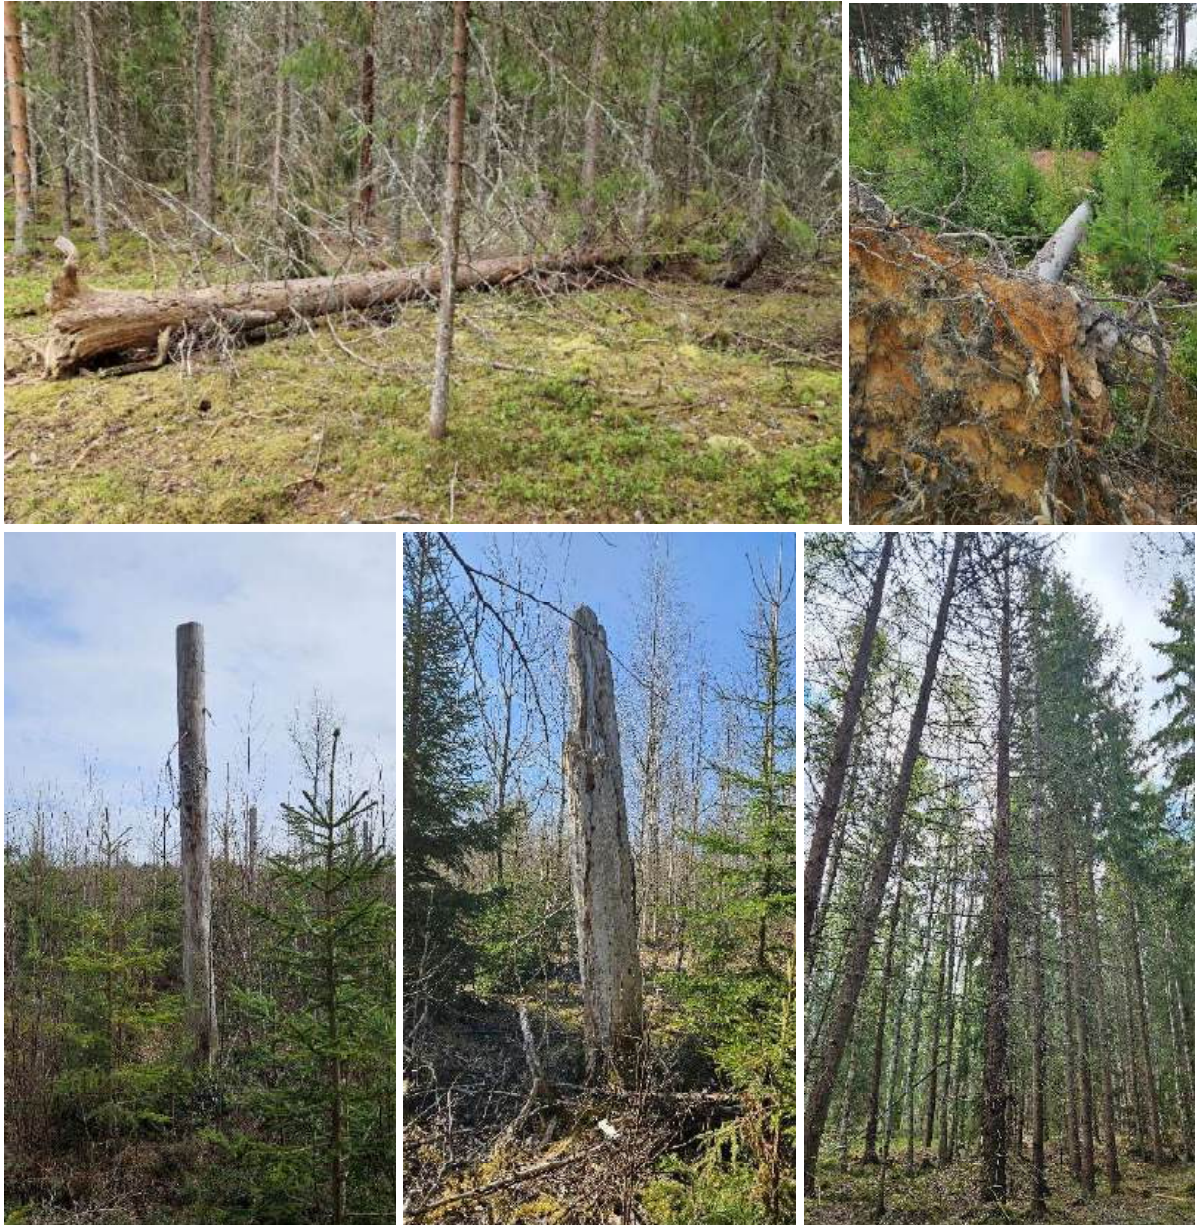
**Figur 3.** Ö.V. En grov gammal granlåga med de rödlistade vedsvamparna ullticka och rynkskinn på undersidan. Ö.H. Ett färskt vindfälle på ett hygge. N.V. Högstubbe av gran på hygge. N.M. Naturlig högstubbe av asp. N.H. Torrträäd av gran dödade av granbarkborrar.

I inventeringsområdet registrerades 313 högstubbar, 407 lågor och 91 torrträäd. Död ved utgör en värdefull resurs för bland annat vedlevande insekter, svampar och lavar. Gamla lågor kan också fungera som gömslen för reptiler och groddjur. Merparten av den döda veden i området utgörs av relativt färsk sådan som lämnats som naturhänsyn på hyggen. Denna ved är intressant för vissa arter men sällsynta och mer krävande arter kräver oftast den typ av högkvalitativ död ved som bara skapas då gamla träd dör naturligt i intakta skogsmiljöer. Detta återspeglas i att trots att området innehåller en stor mängd död ved så gjordes endast ett fåtal fynd av naturvårdsarter kopplade till den döda veden.

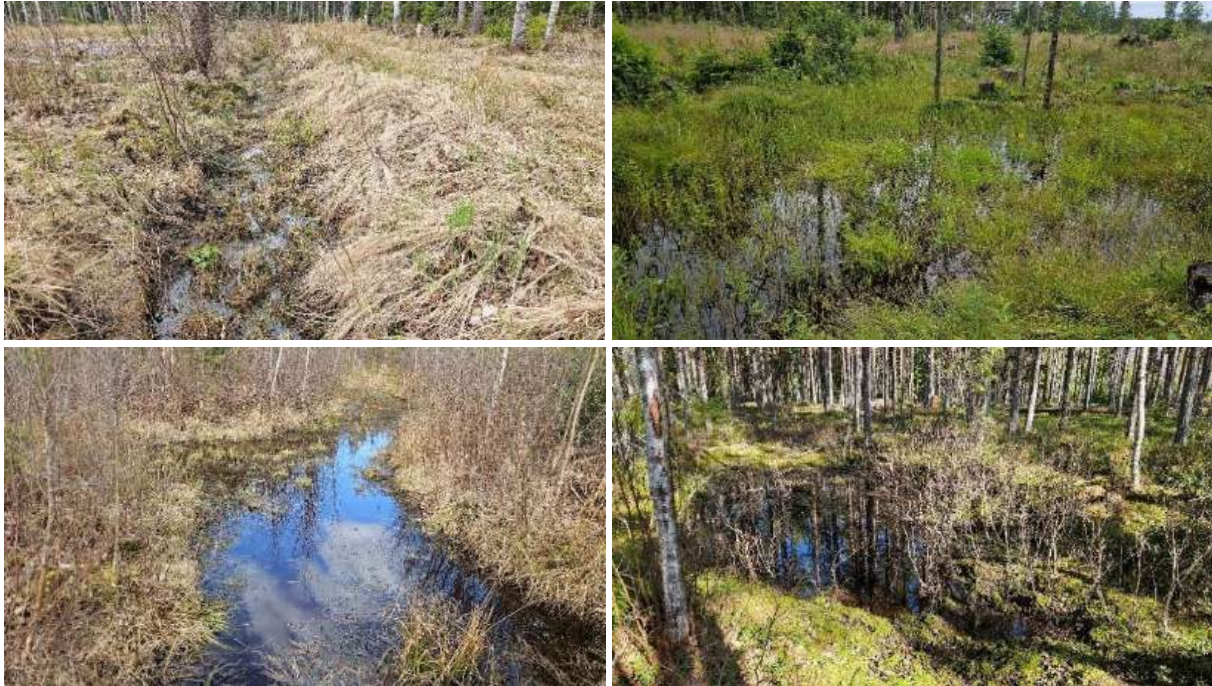
**Figur 4.** Ö.V. Dike i östra delområdet. Här sågs en vuxen åkergroda vid inventeringen. Ö.H. Blött kärr på hygge. N.V. Göl på hygge i östra delområdet där groddjur lekte under våren 2025. N.H. Mörk göl tallskog.

I inventeringsområdet registrerades 5 diken, 10 gölar och 17 små kärr. Många av dessa är solbelysta och har antingen permanent vatten eller håller vatten så pass stor del av året att de är lämpliga som lekvatten för groddjur. Skillnad mellan göl och kärr har ibland varit hårfin och flera av kärren innehåller sin tur mindre gölar. Två kärr utgjorde så tydliga småbiotoper med naturvärden att de istället registrerades som naturvärdesbiotoper trots att de är bara 0,05 hektar stora (biotop 6 och 11). I anslutning till torpet i biotop 13 hittades även en källa eller något raserad grundbrunn.

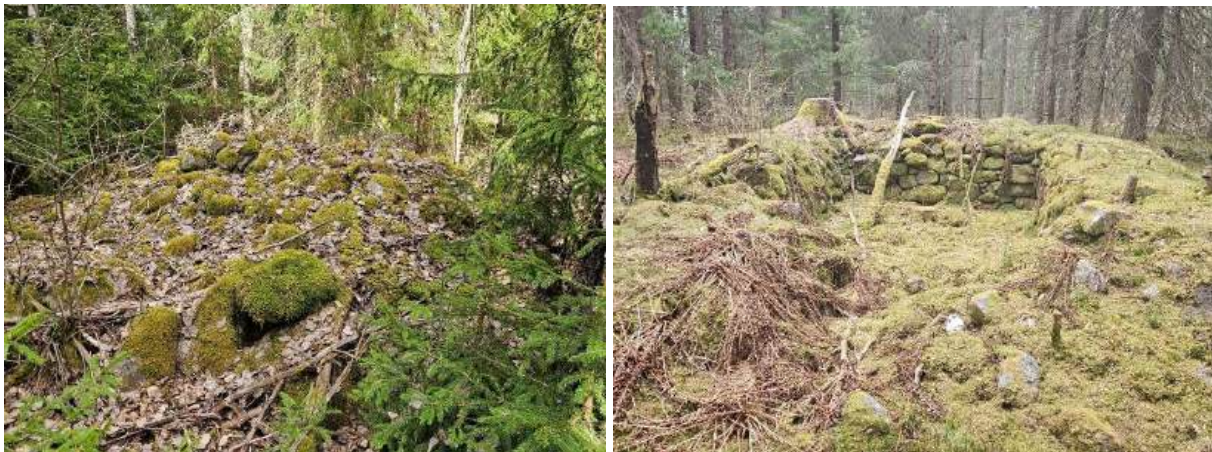
**Figur 5.** Till vänster ett odlingsröse i granskog. Till höger en kallmurad grund.

I inventeringsområdet registrerades 93 stenlämningar– i varierande grad övervuxna med mossa, sly och träd. Nästan samtliga av dessa kan antas utgöra gamla odlingsrösen från sedan länge igenvuxna åkerlappar men i några fall kan dessa ha varit svåra att skilja från till exempel en raserad jordkällare. Ett fåtal utgör tydliga lämningar från byggnader eller murar. Stenrösen och kallmurade strukturer utgör ofta bra gömställen eller övervintringsmiljöer för reptiler och groddjur.
