# Värdefulla bebyggelsemiljöer i Hallsbergs tätort

HALLSBERGS KOMMUN  
Telefon: 0582-685000  
www.hallsberg.se

*Utgivare:* Hallsbergs kommun 2004 (dnr 2003 MOT 199 219

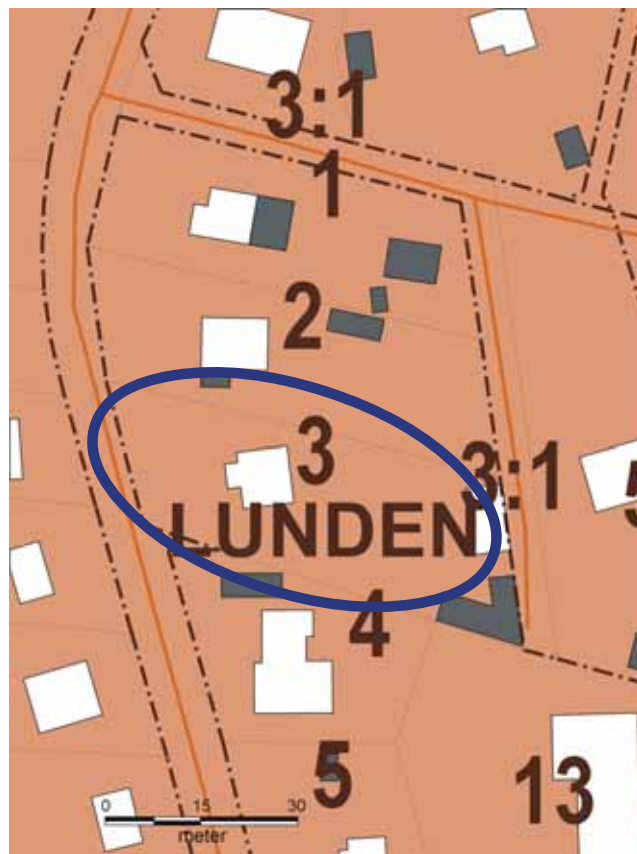
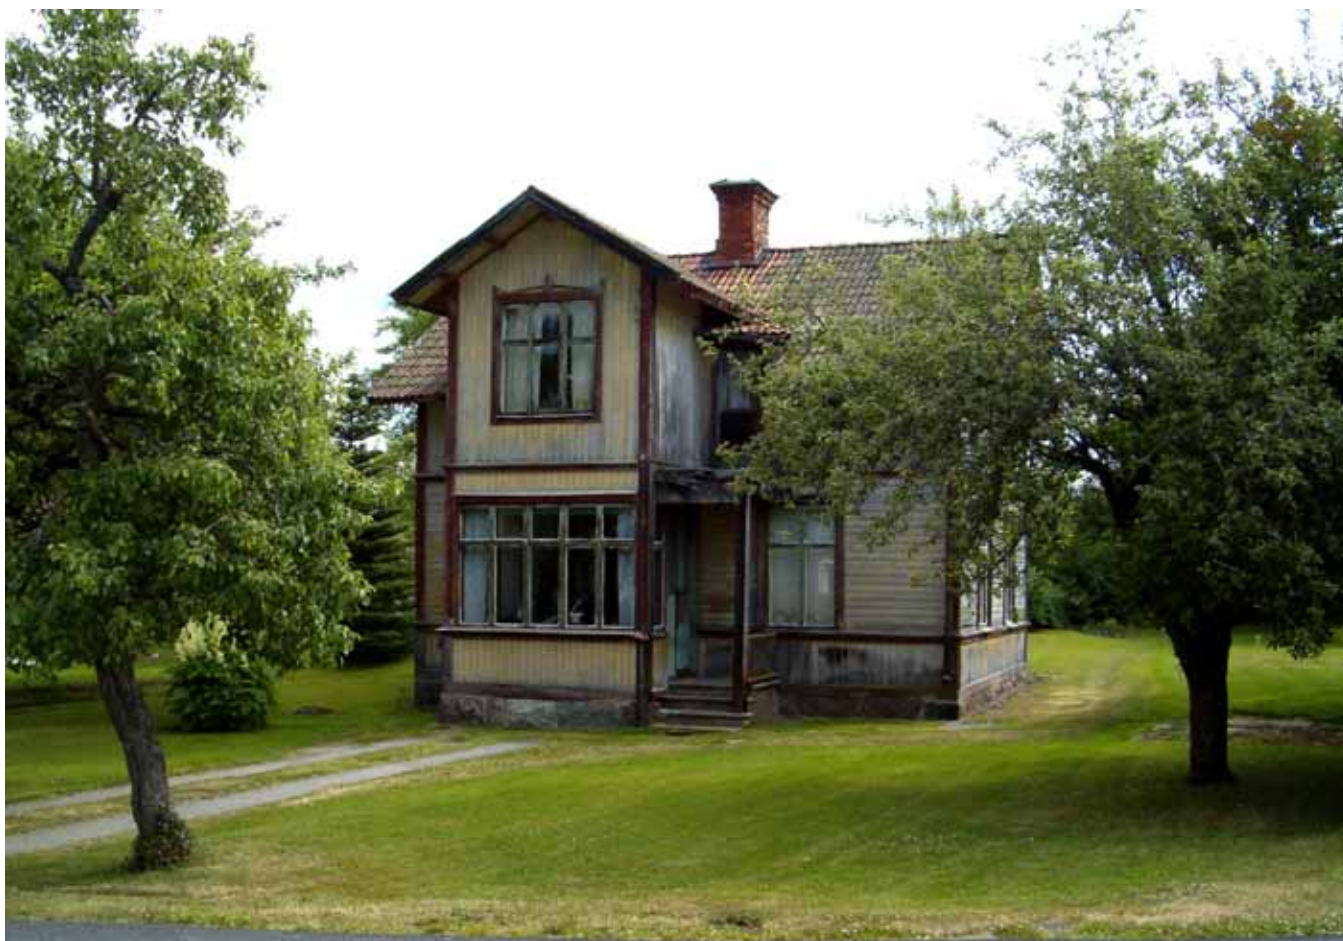
1 b Kv Lunden 3, Långängsvägen 17

Under sent 1800-tal byggdes Lunden 3 och har sedan dess inte genomgått några större förändringar till det yttre. Trästommen, troligen bestående av resvirke, är klädd med spontpanel, omväxlande horisontell och vertikal med avdelande profilerade lister däremellan. Sockeln består av stabila granitblock, sadeltaket är täckt med tvåkupigt tegel. Takfoten har synliga profilsågade tassar. Fönstren är ursprungliga och har dekorerade omfattningar. Fönstret i farstuutbyggnadens övervåning har ett praktfullt överstycke, med detaljerat lövsågeri. Mönstret går att återfinna i 1800-talets mönsterböcker. Entréns glasade pardörrar är sannolikt ursprungliga men har klätts med masonit under 1900-talet.

Spontpanelen är målad i en ockragul ton och de dekorera listverken och omfattningarna varmt röd. Detta är en tidstypisk färgsättning, vil-

ken här för ovanlighetens skull har fått vara kvar.

Husets exteriör underhålls med ursprungliga byggnadsmaterial vilket t ex innebär att målning ska ske med linoljefärg. Snickeridetaljerna får inte ändras om det kulturhistoriska värdet ska bibehållas. Ursprungligt trä byts endast där så är nödvändigt, d v s där det är angripet av röta.

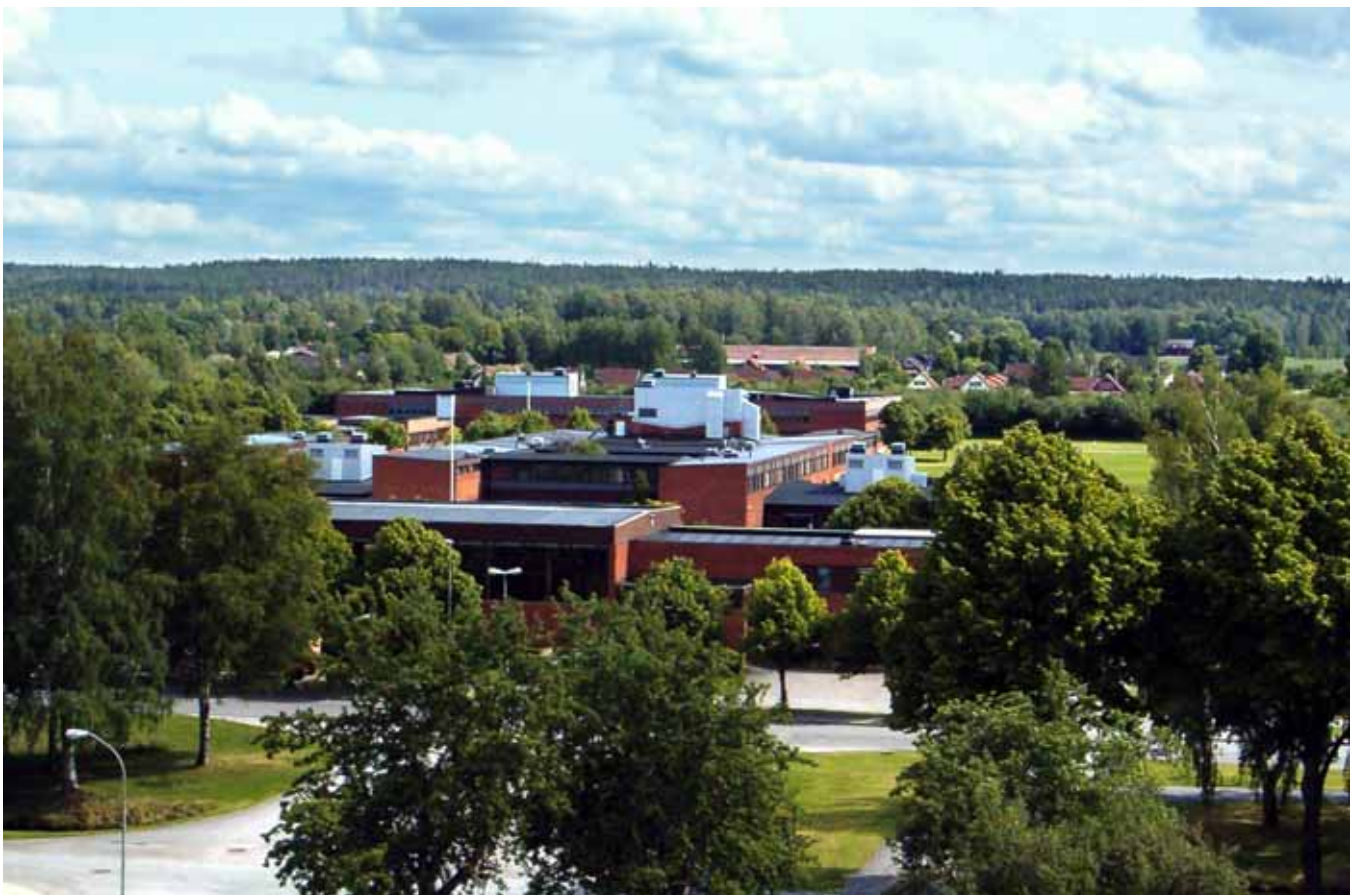
Alléskolan från norr

Områdets östra del är av en mycket blandad karaktär, där omgivande grönska till stor del har lämnats åt sitt öde och växer vilt. Desto mer välordnat intryck ger skolområdet. Det består av paviljonger utplacerade i en öppen park. Träd (lindar) har planterats längs de gång- och cykelvägar som genomkorsar området. Skolbyggnaderna har hög arkitektonisk kvalitet. Fasaderna är klädda med rött tegel, trädetaljerna är bruna, plåtdetaljer är utförda i koppar. Interiörerna är rustika för att vara slitstarka, men trots detta omsorgsfullt utformade.

Trots noggrann grundläggning har marken gett upphov till skador. Det tycks vara den omgivande marken som sjunker, medan byggnaderna hänger på pålningsgrunden. Följaktligen hänger entrétrappor i luften på sina ställen.

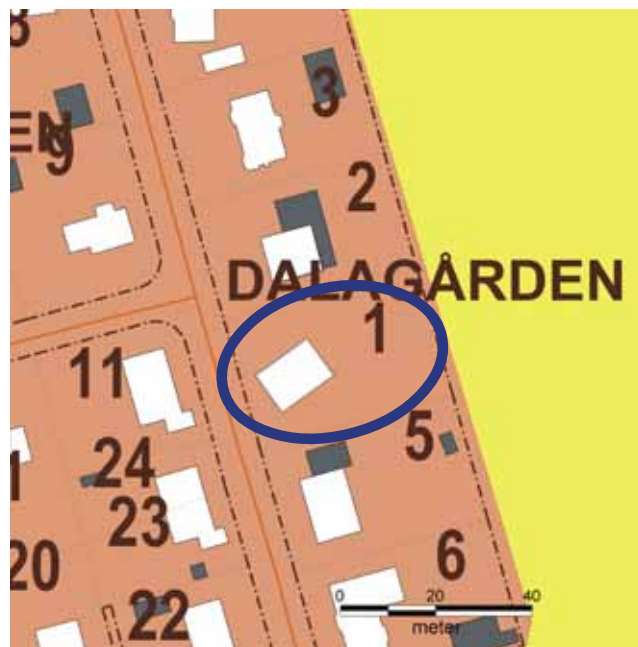
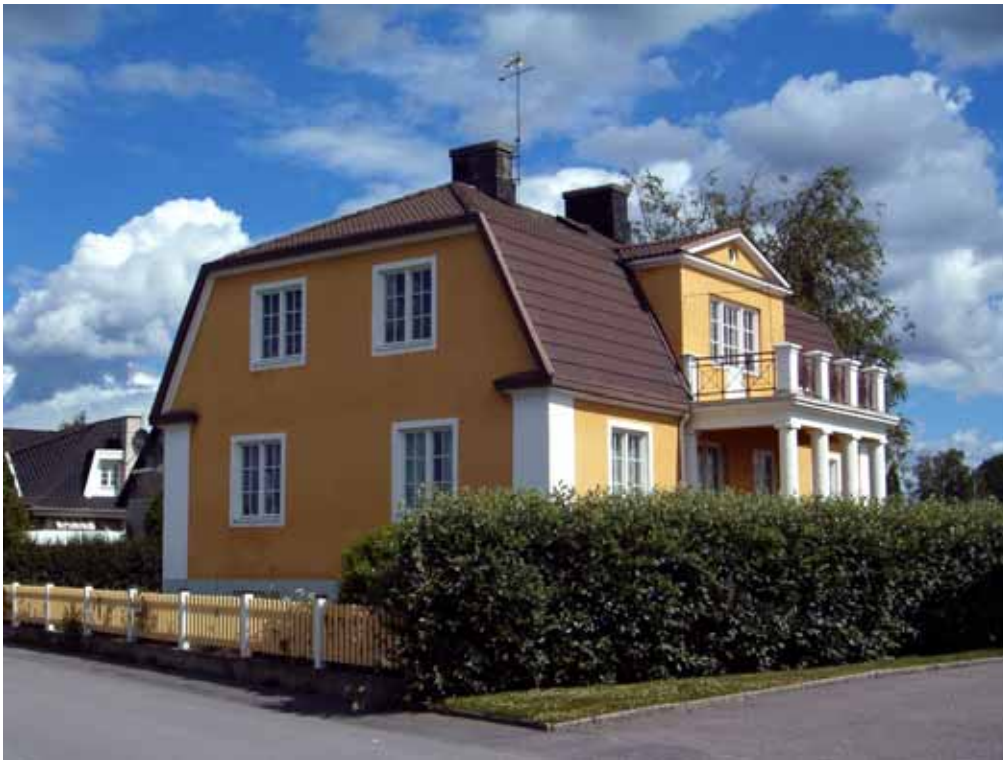
5 a Kv Dalagården 1, Tingsgatan 11

Dalagården 1 är en herrgårdsliknande villa uppförd med klassicistiska drag som var vanliga under 1920-talet. Långsidorna är försedda med frontespiser som ger ljus till den inredda vindsvåningen under mansardtaket. Entrén omges av en triumfbåge av klassisk typ. Huset är byggt i trä och reveterat. Under senare år har huset putsats med ädelputs. Samtidigt har också detaljerna fått samma struktur och fasaden har därmed blivit mindre nyanserad, aningen tråkig jämfört med ursprunget. Taket har samtidigt fått betongpannor och plåtdetaljerna har bytts ut. De tätspröjsade fönstren har ursprungligt utseende. Övervåningens balkonggräcke mot baksidan är stilenligt utfört i tunt enkelt järnsmide. Entréporten är den ursprungliga och väl utförd - en spegeldörr i oljat ädelträ och med glastrutor utformade på 1920-talsklassicistiskt sätt i övre delen. Huset har källarvåning i betong.

Entréns grind och två silvergranar bidrar till husets karaktär.

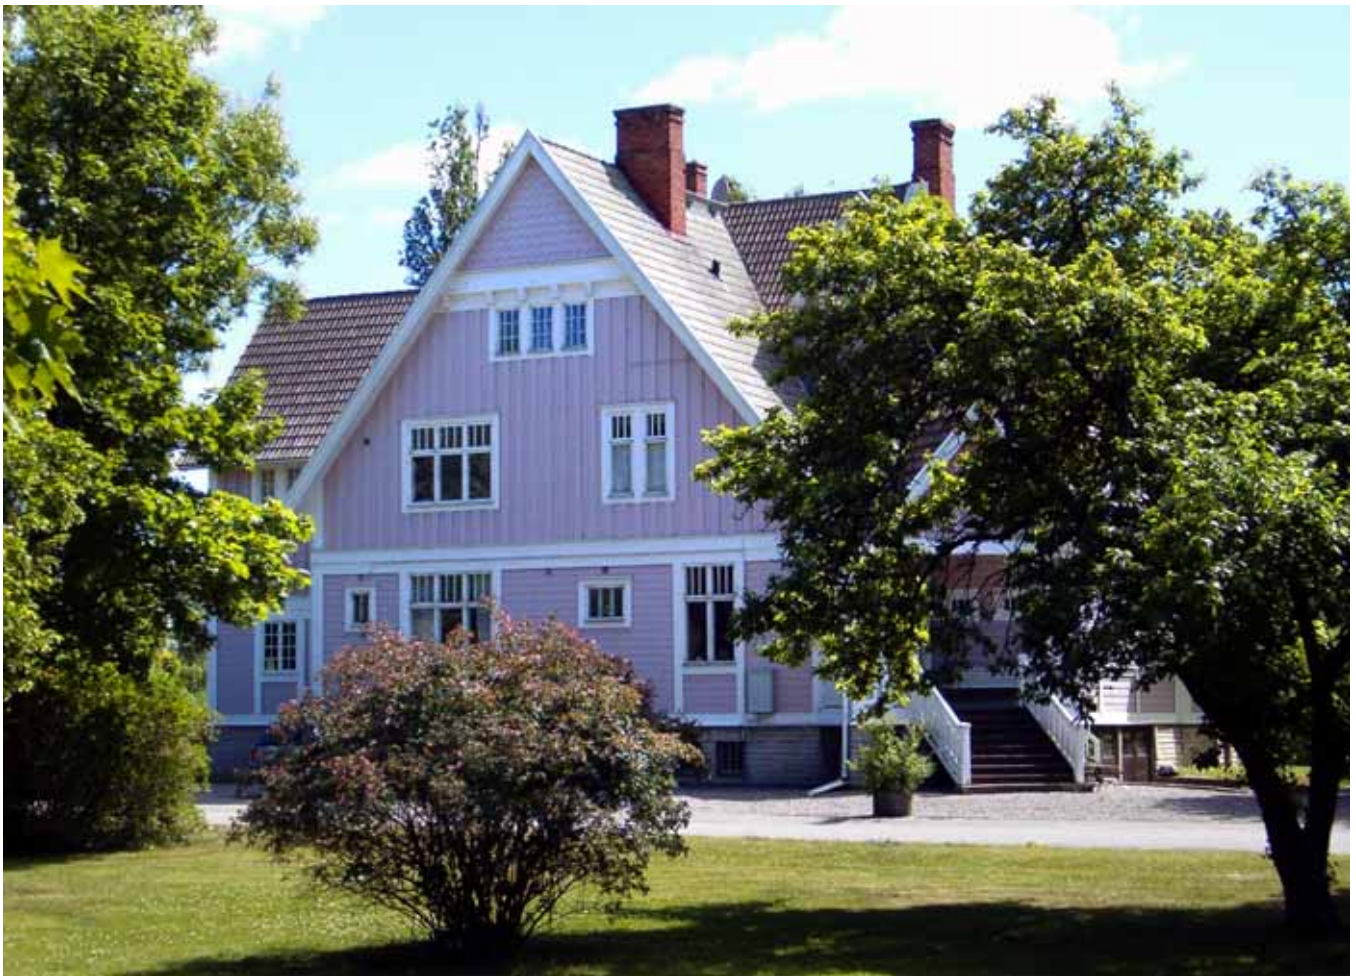
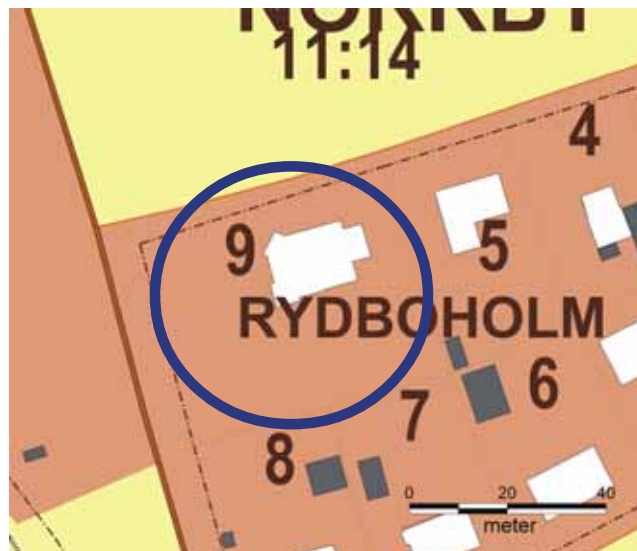
Rydboholm

I Hallsberg finns två jugendhus av hög klass. Det ena, Bergööska huset, är det mer särpräglade av de två och har en plats i den kända arkitekturhistorien via sin arkitekt (Ferdinand Boberg). Det andra, Rydboholm, är något mer ordinärt i sin form. Dess arkitekt är Wilhelm Rehult från Örebro och det är trots allt ett praktfullt exempel på jugendperiodens villaarkitektur. Att det byggdes

av en av Hallsbergs under en period mer tongivande fabrikörer gör den inte mindre viktig. Den har alltså ett högt lokalt kulturhistoriskt värde.

Huset underhålls med traditionella byggnadsmetoder och material. Nuvarande taktäckning av betongtegel byts mot tegel eller skivplåt. Spår av en gammal färgsättning finns under nuvarande. Huset tycks ha varit ockragult och kan ha haft grå fönster och dekorativa delar. En grundlig färgundersökning kan ge definitivt besked. Nuvarande ljusrosa färg och vita snickerier är inte tidsenlig och bör bytas vid en framtida ommålning.

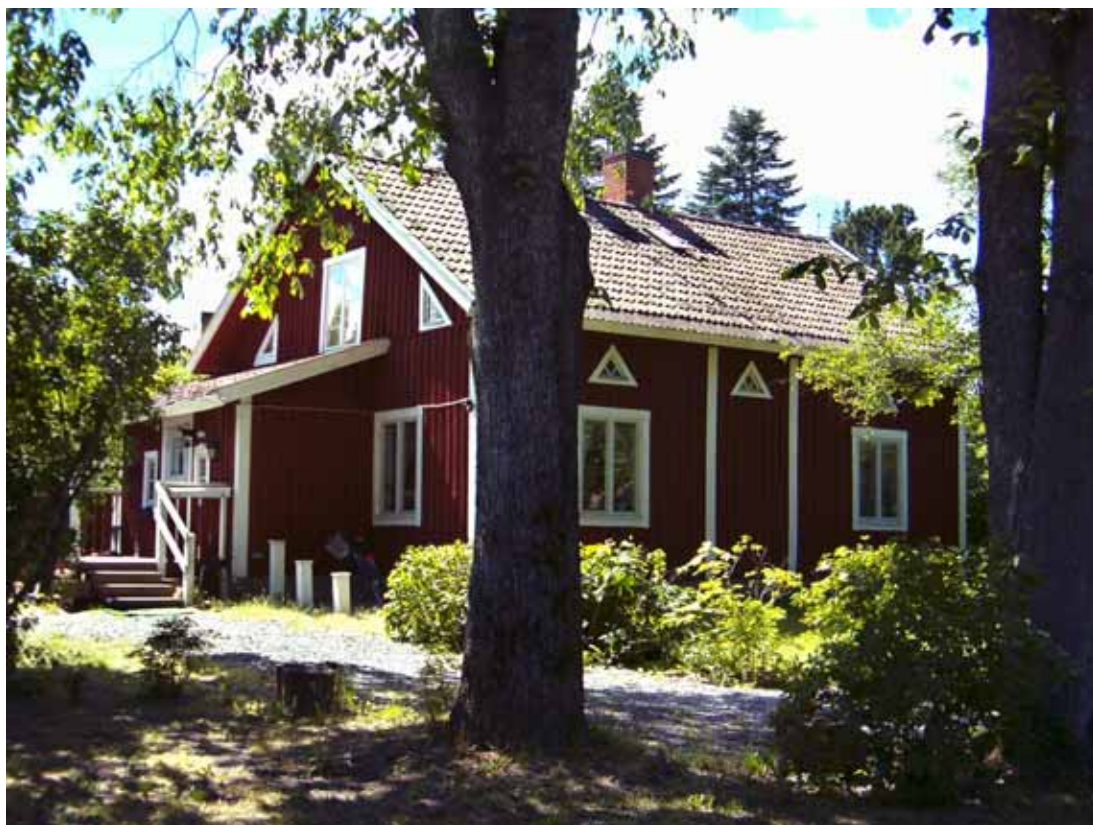
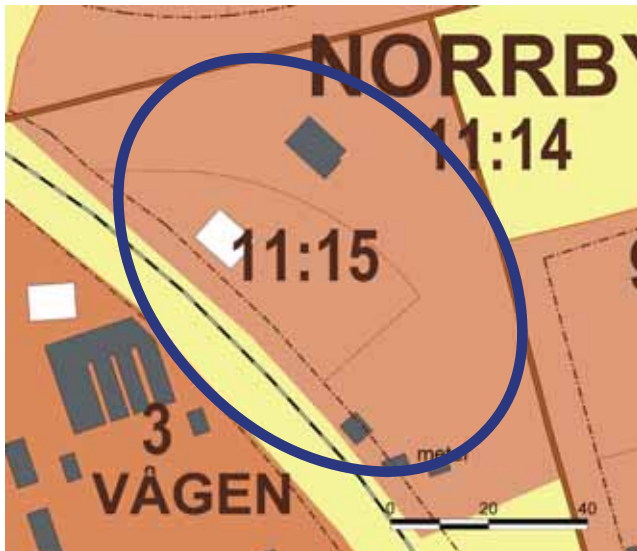
6 b Banvaktstugan Norrby 11:14/11:15, Östra Storgatan 44

förstugor på gavlarna. Trästommen är klädd med faluröd locklistpanel och står på stengrund. Taket är klätt med tvåkupigt tegel. Fönstren är bytta under efterkrigstiden.

Uthuset är byggt på plintar av grov betong, klätt med faluröd locklistpanel och taket är täckt med tegel, delvis trekupigt. Dörrarna är grönmålade.

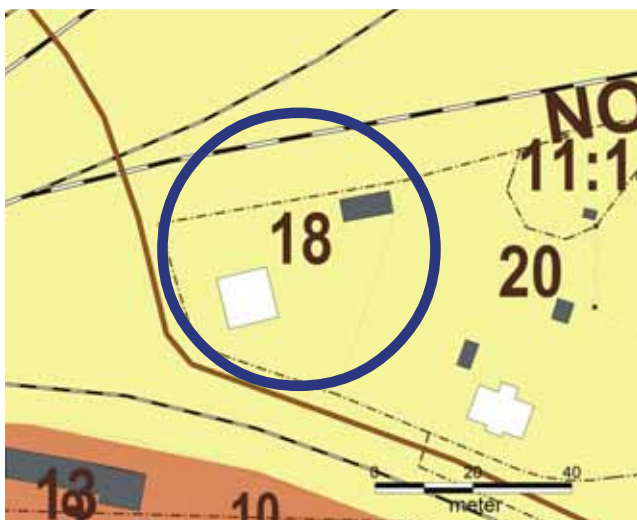
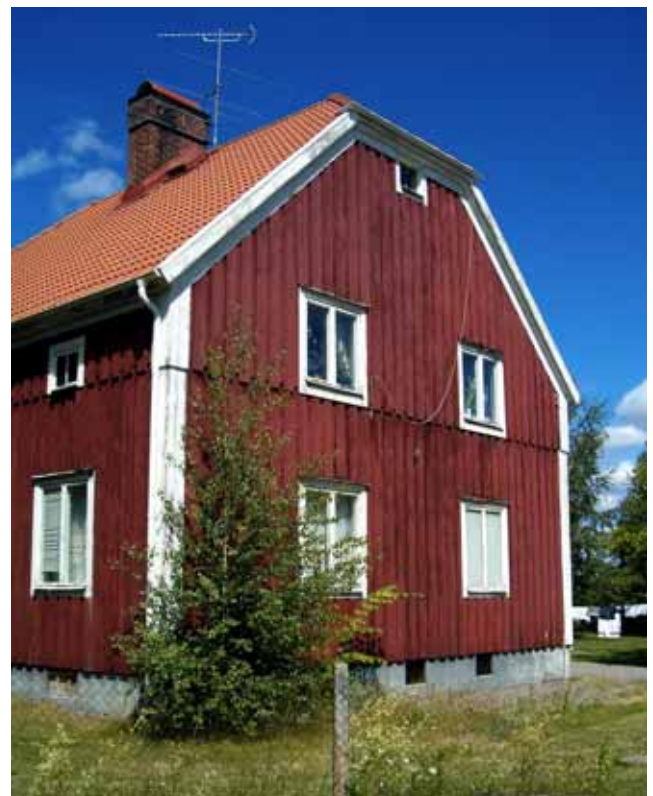
6 c Banmästarbostället Högtorp 18, Högtorpsgatan 10

I kilarna mellan järnvägsspåren vid övergången till Brunnskullen utnyttjades marken till att bygga boställshus, som det ständigt var brist på i Hallsberg. Bara några få finns kvar idag. I gott skick är banmästarbostället närmast stockholmsbanan, uppfört 1920. Det har en lite ovanlig form med sitt höga avvalmade tak och påminner därmed om det sedan många år rivna stora huset för SJ-personal norr om bangården vid Bangatan. Den faluröda lockpanelen med vitmålade detaljer är ett kännemärke för den tidens personalbostäder hos SJ.

Huset underhålls med ursprungliga byggnadsmetoder och material.

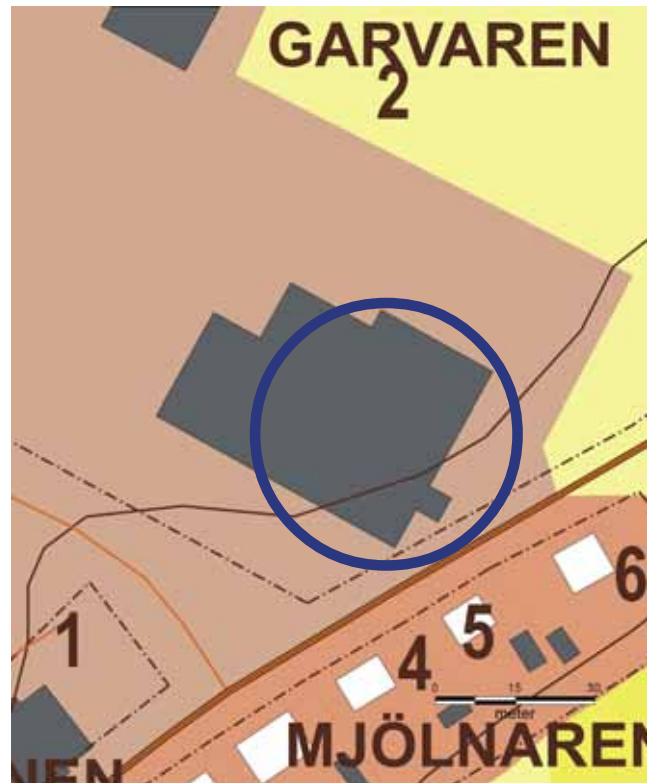
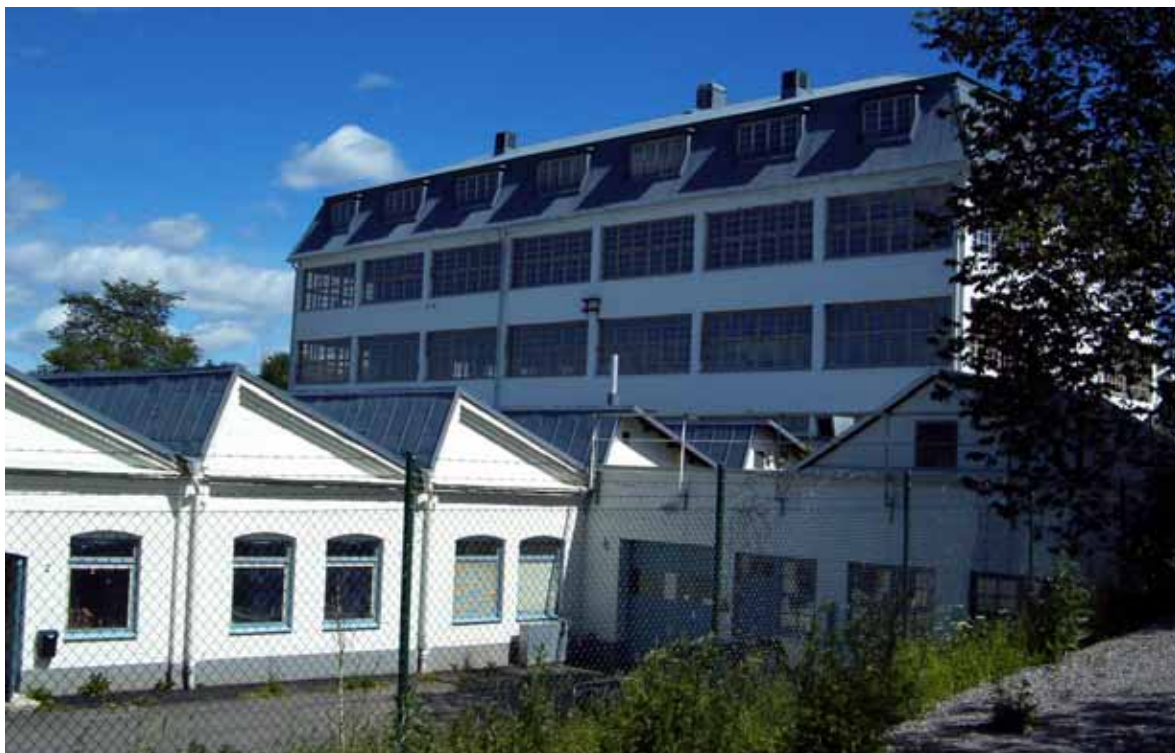
7 a Skofabriken, kv Garvaren 2, Kvarngatan 2

Byggnaden har sedan inventeringstillfället underhållits, bl a har taket renoverats, fönster bytts och ommålning av fasaden påbörjats.

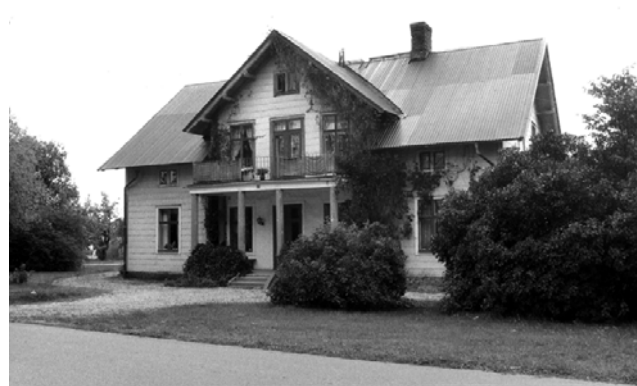
Disponentvillan byggdes i trä som ett tämligen konventionellt sekelskifteshus, i ett och ett halvt plan med frontespis, pelarförsedd veranda och balkong på framsidan, veranda med snickarglädje på baksidan. Huset har haft två lägenheter, men byggdes sedan om till fyra. Fasaderna har klätts med eternit och taket belagts med korrugerad plåt. Fönster och dörrar är dock av ursprunglig typ vilket trots alla övriga förändringar ger den speciella sekelskifteskaraktären.

Disponentvillan vid svinslakteriet (riven)

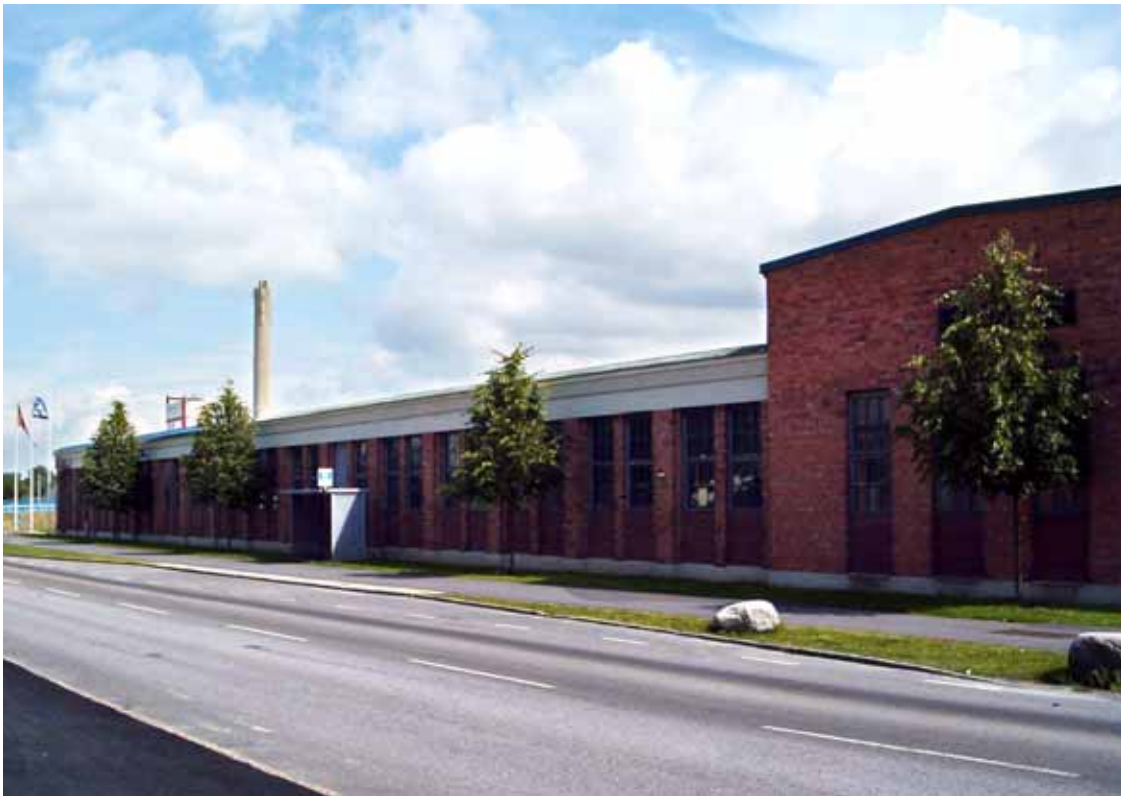
*F d Thermaeniusverken från nordväst*

brand i fabriken blev avgörande och 1919 byggdes den nya fabriken. Den uppfördes i armerad betong och fasaden blev till största delen uppglasad mellan de bärande murpelarna. Dessa är indelade i primärt och sekundärt bärande pelare vilket ger en rytmisk indelning av fasaden.

Byggnaden bevaras och underhålls med ursprungliga material och metoder.

Den östra gavelns slätputsade takgesims, d v s övergången mellan vägg och tak, har tyvärr målats klarblå.

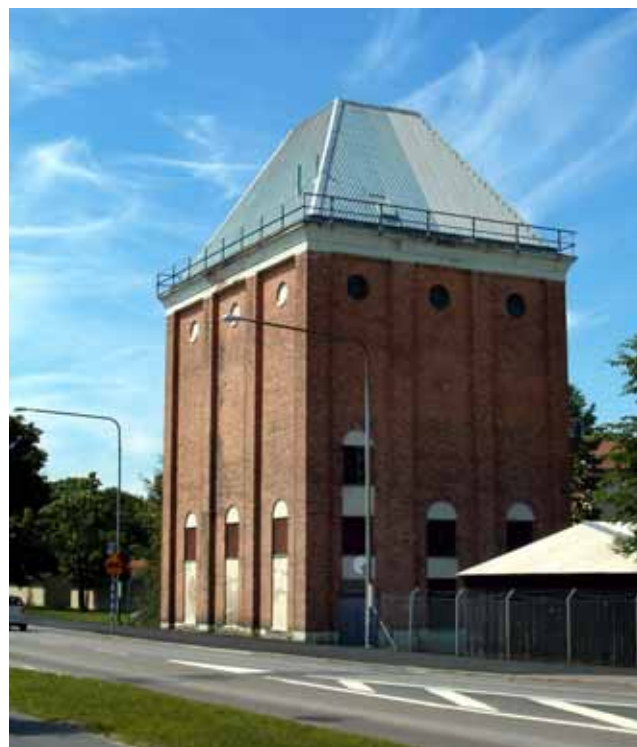
1908 byggdes ett transformatorhus av Thermanbolaget norr om järnvägen för att förse verkstadens maskiner med eldrift i större utsträckning än tidigare. Tre år senare tog AB Hallsbergs Elektricitetsverk över. Utformningen av det ca fyra våningar höga transformatorhuset påminner i hög grad om den hos 1919 års fabrik. En tegelstomme delas in i kraftigare bärande murpelare och utfackningar där de få fönster som finns är placerade.

Fönstren är idag blå i likhet med de nya ståldörrarna, men har troligen ursprungligen varit bruna. Ett brunt fönster med målning av äldre datum finns. Under den ljusa takgesimsen har en rad runda fönsteröppningar placerats. Pyramidtaget är täckt med blå korrugerad plåt.

F d transformatorhuset

Byggnaden underhålls med ursprungliga material och metoder. De putsade partierna målas med KC-färg eller silikatfärg. Takets täckning av korrugerad plåt byts mot bandplåt eller skivtäckning. Det senare är att föredra ur antikvarisk synvinkel.

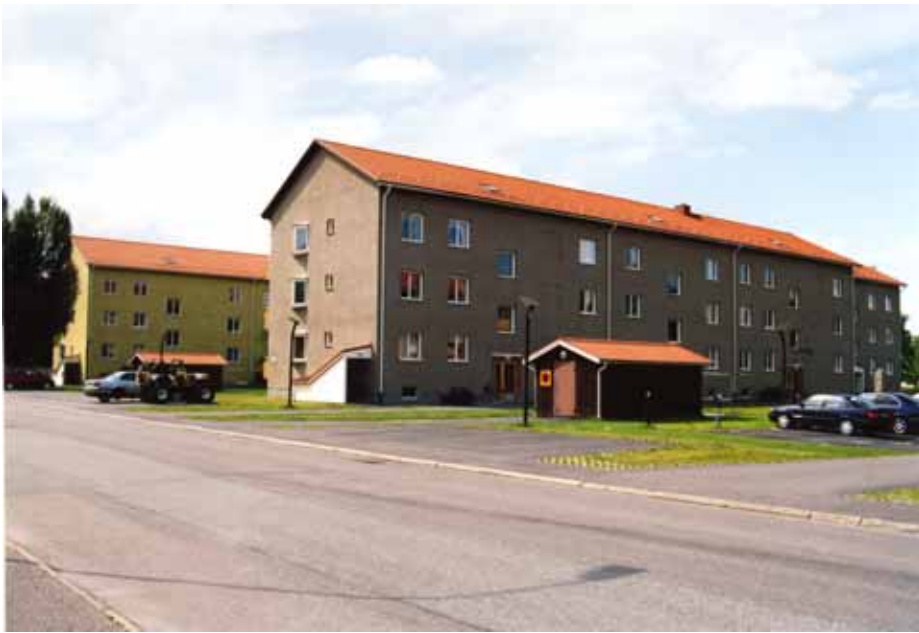
Kv Axet 3 och 2, Fredsgatan 4 och 6

De ombyggnader av husen som har gjorts under de senaste åren är av samma art som denna typ av byggnad råkar ut för över hela Sverige: tilläggsisolering och omputsning med en alltför ljus färg, byte av fönster och balkonger, nytt

taktäckningsmaterial, förändringar av trapphus och entréer. Detta gör aldrig husen rättvisa ur arkitektonisk och antikvarisk synvinkel, så inte heller i Hallsberg. Hösten 1993 fanns dock fortfarande några exempel på hus i ursprungligt skick, t ex Vinkeln 5. Här kunde man då ännu se de vackra marmoromfattningarna runt portarna, balkongerna med sina korrugerade räcken etc.

Ytterligare ingrepp i parkerna bör inte göras. Asfalten på Vinkelparkens parkering bör bytas mot mjukare och mer naturnära beläggning, eller annan mindre sten som ger ett livligare intryck för att ge en liten anknytning till parken. Något eller några hus bevaras i ursprungligt skick och underhållas med ursprungliga material och metoder. Avfärgning bör då ske med en kulör som mättad jordfärg - utan dolomitkross som ger en alltför vit ton.

Sedan inventeringstillfället har samtliga bostadshus i området renoverats, även det ovan nämnda Vinkeln 5. Husen i kv Axet har genomgått en något varsammare renovering än de andra kvarteren. Här har exempelvis de gamla ekdörrarna renoverats till skillnad från de andra husen där opassande lättmetalldörrar satts in. I Vinkelparken tillkom vid 1990-talets slut ett flertal garagebyggnader. Den f d livsmedelsaffären vid Nytorget är tillbyggd och inrymmer idag andra verksamheter.

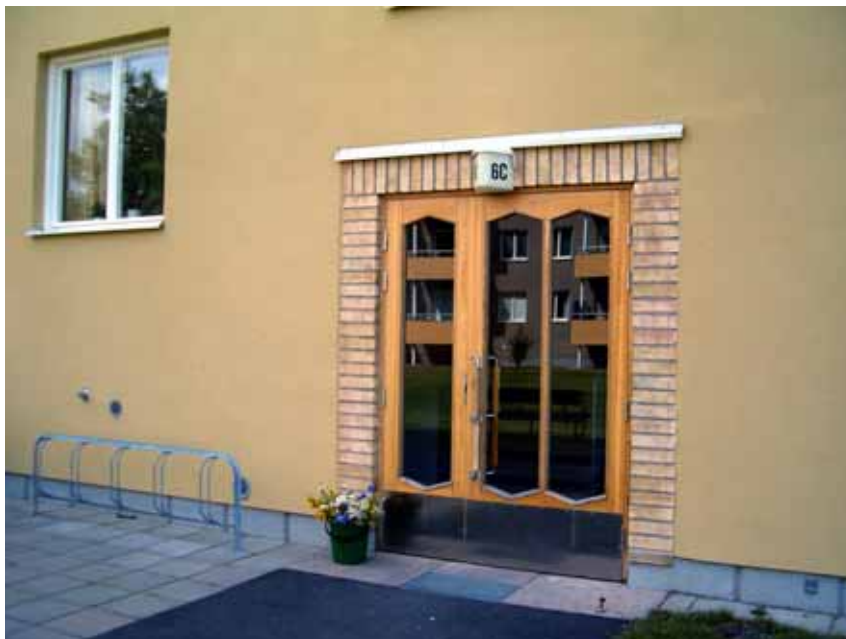
*En av de omsorgsfullt utformade  
portarna i kv Axet, Fredsgatan 6*

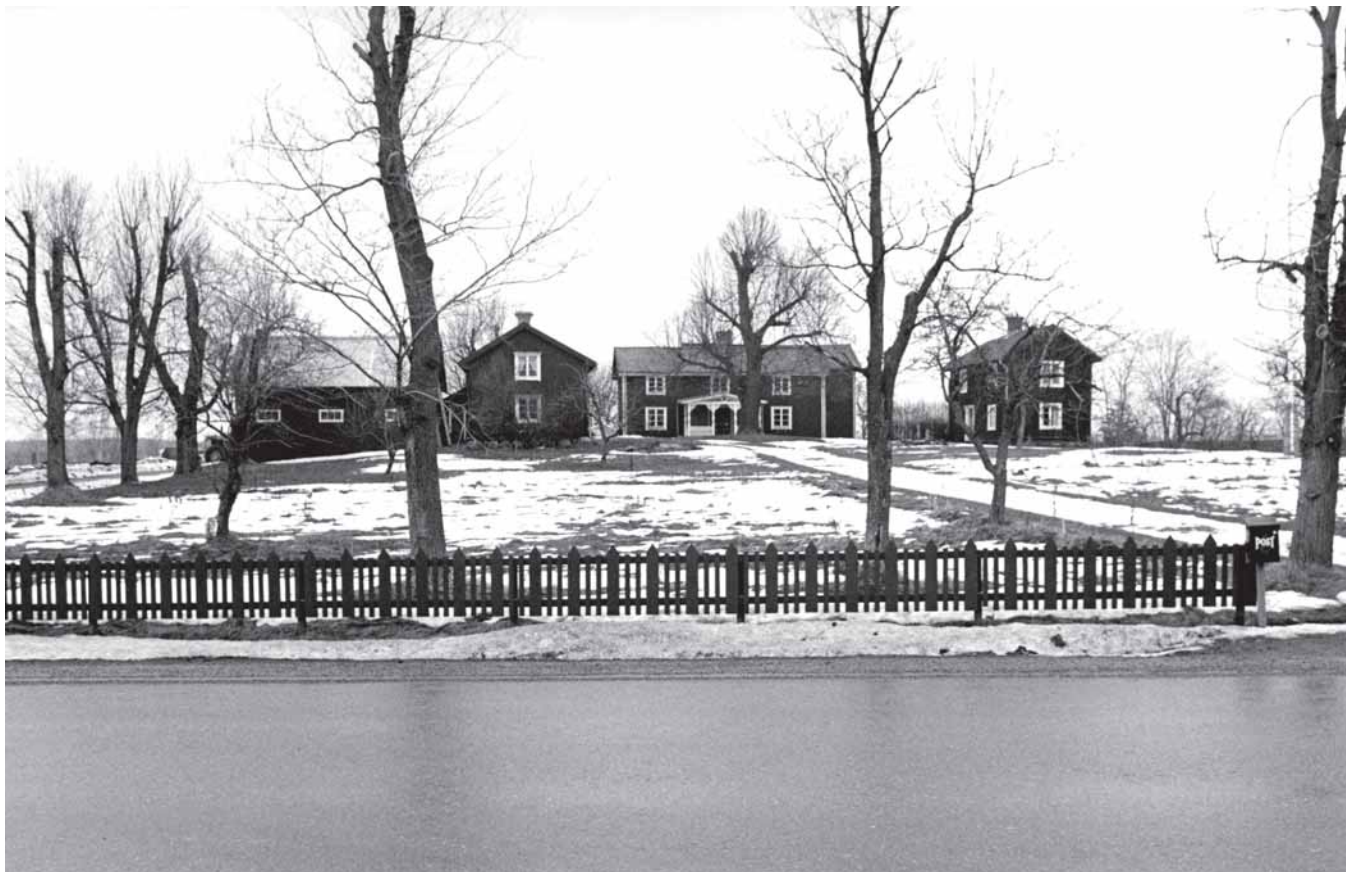
Hässlebergs gård (bilden är från 1993-94)

närhet och vars mark alltmer har tagits i anspråk för samhällets utbyggnad. Huvudbyggnadens omfattande ombyggnader har dock sänkt det kulturhistoriska värdet.

De välbevarade flygelbyggnaderna bör ej byggas om, utan endast vårdas och underhållas med traditionella byggnadsmetoder och material.

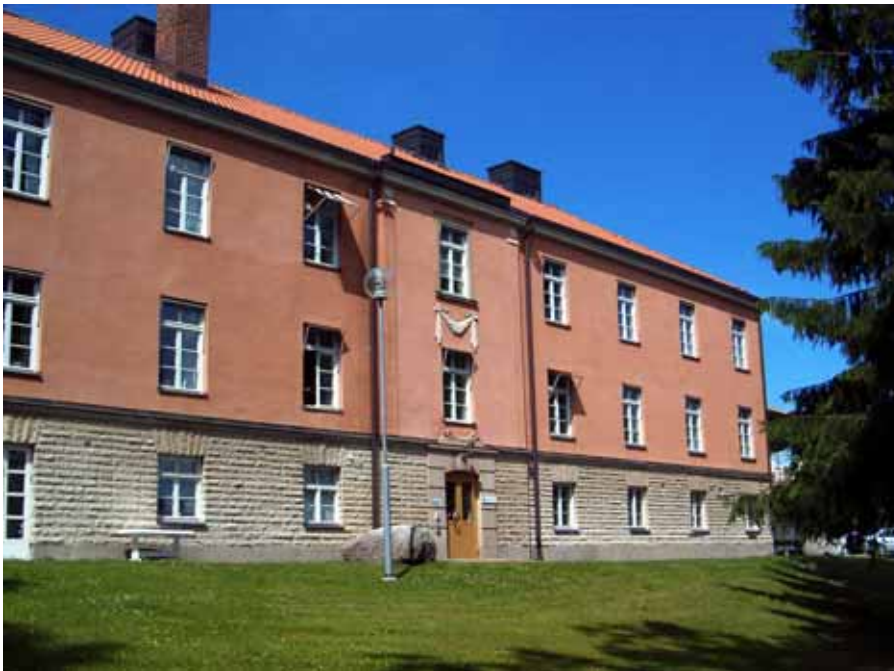
Takgesimsen står ljusputsad mot fasadens i övrigt varmt röda ton. Det valmade taket är täckt med enkupigt tegel.

F d sjukhemmet

Det ursprungliga sjukhemmet har en tillbyggnad i rött tegel från 1958. Sedan kullängens vårdcentral och ålderdomshem tagits i bruk står det gamla sjukhemmet tomt.

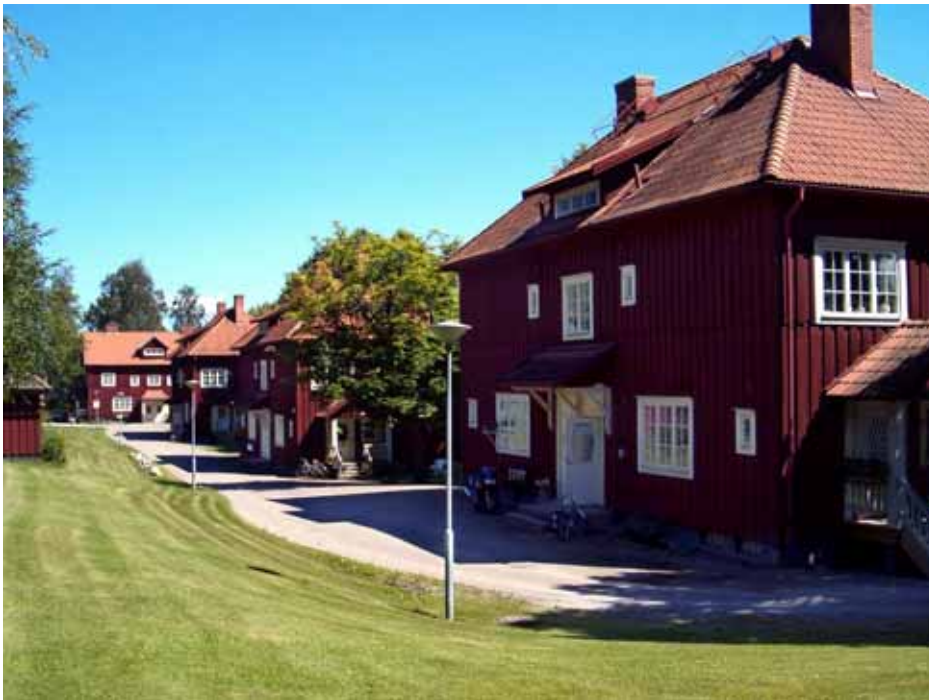
Husen är av tre typer. Den ena är mer nationalromantisk med valmat tak, lockpanel och stora tätspröjsade treluftsfönster. Den andra är mer traditionell med sadeltak och sexdelade tvålufts-fönster medan den tredje är en blandning av de två. Uthusen på gården har modern funktion: sophus och förråd. Alla hus har tak med tvåkupigt tegel. Fönster och portar med foder samt förstuvkivstar är idag vitmålade. Till stor del tycks snickerierna vara ursprungliga eller nygjorda enligt

*De fd personalbostäderna vid Bäckatorp*

äldre modell. Portarna är dock bytta vid en modernisering under 1960-talet.

Husen underhålls med ursprungliga material och metoder. Moderniseringar bör ske försiktigt. Ursprungliga fönster får inte bytas, liksom ej heller tak- och fasadmateriäl. Ett skydd i detaljplan rekommenderas.

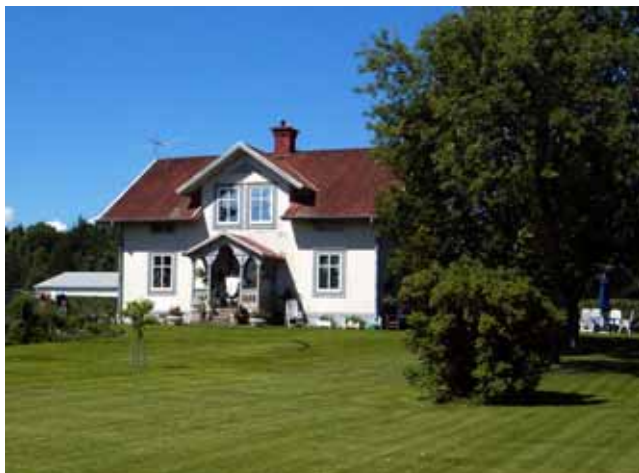
*En av gårdarna i Ulvsätterområdet (Ulvsätter 3:6)*

Gårdarna bevaras och vårdas med traditionella byggnadsmaterial och metoder.

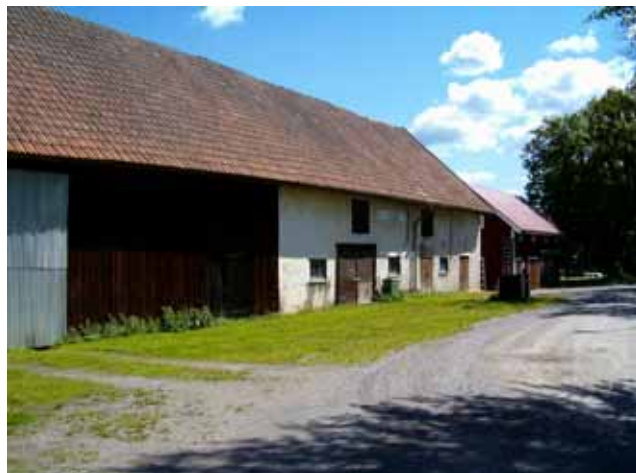
*De kvarvarande ekonomibyggnaderna påminner om det jordbruk som tidigare bedrevs i området.*

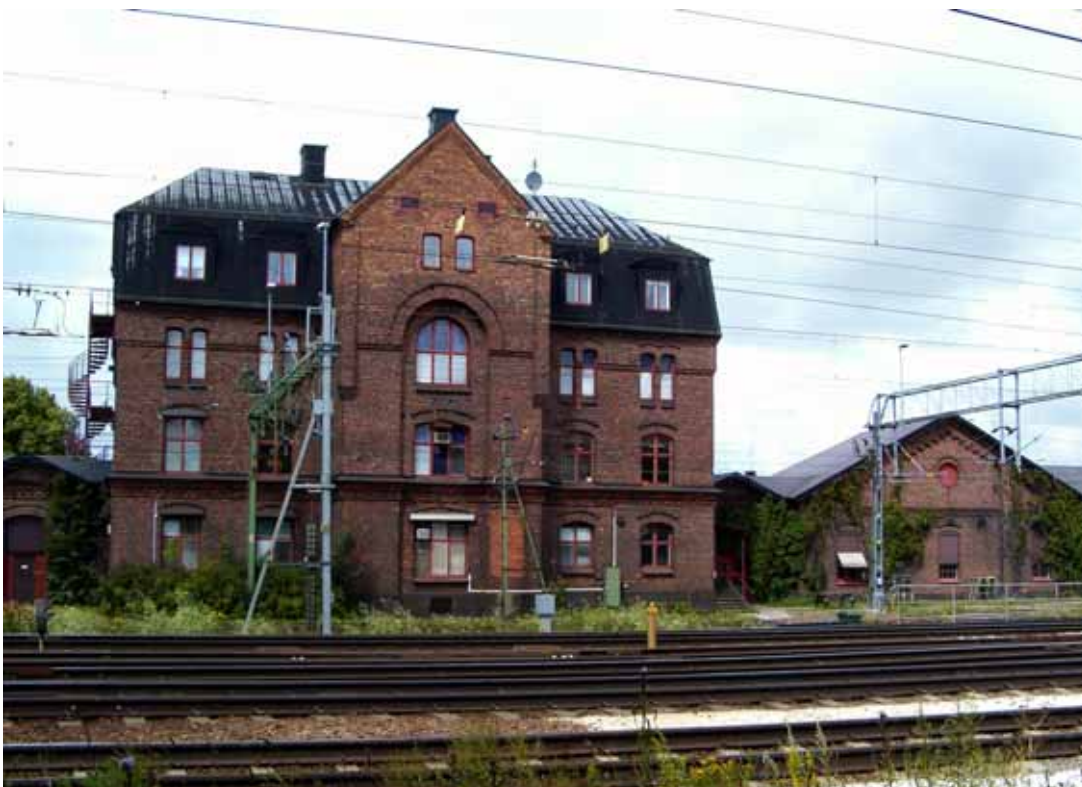
Överliggningshuset

Under senare tid har byggnaderna genomgått en renovering. Överliggningshusets tak har fått ny takbeläggning av bandplåt medan lokstallarnas papptak belagts med trapetskorrugerad plåt. Tidigare har vissa fönsteröppningar förminskats genom att den övre delen satts igen med plåt eller trä, utan att muröppningen förändrats. Detta har gjort förändringen möjlig att återställa vilket är ett föredömligt sätt att utföra för ögonblicket nödvändiga förändringar.

Miljön kring lokstationen har definitivt ett regionalt intresse och borde även ha det ur rikspers-

spektiv, som en välbevarad sekelskiftesanläggning fortfarande i bruk. Det faktum att den vid uppförandet var landets största borde göra att ett upptagande på listan över riksintressen i länet borde övervägas.

Hela anläggningen bevaras. Ny användning söks för det västra oanvända lokstallet. Vård och underhåll utförs med ursprungliga material och metoder. Det korrugerade plåttaket borde ersättas med skivtäckning alternativt bandplåt med "fal-ska" hakfalsar.

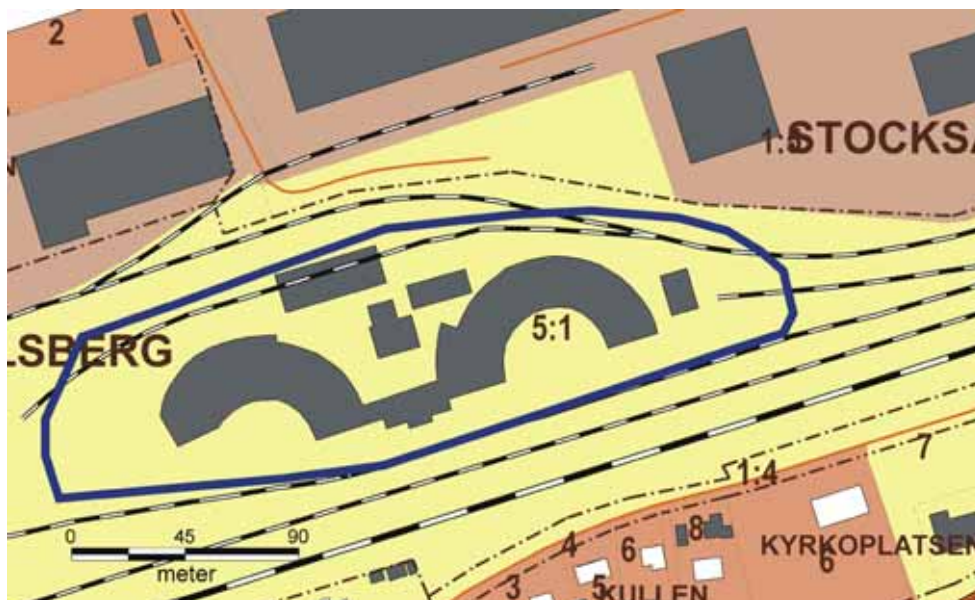
17 a Lokstallarna och överliggningshuset

En lokstation och en godsbangård anlades i Hallsberg i etapper mellan 1897 och 1906. Den blev då SJ:s hittills största. Ett överliggningshus i tre våningar byggdes mellan två lokstallar, varav det östra byggdes först. Lokstallarna byggdes som alltid i tegel och överliggningshuset gjordes lika för att de tre skulle bilda en helhet. Murningstekniken är noggrann med kraftiga gesimser och på lokstallarna medeltidsinspirerade gavlar. Bakom det östra lokstallet finns ångloktidens vattencistern bevarad, en betongkonstruktion med cisternen

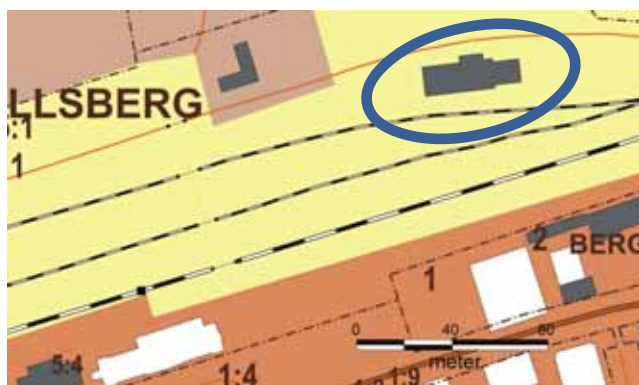
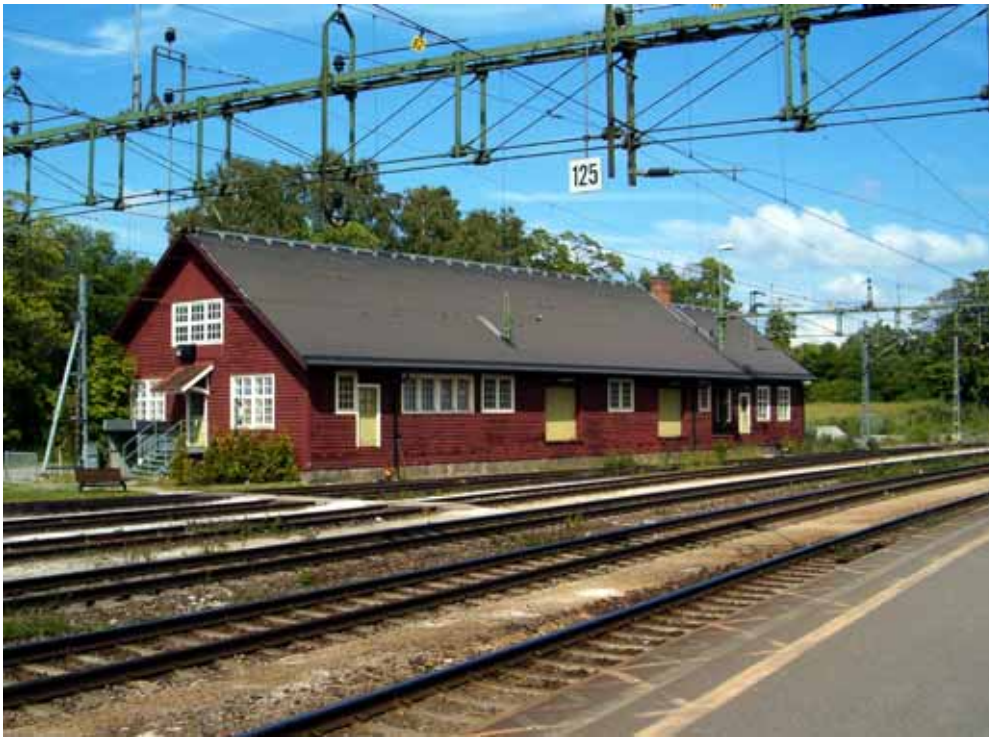
17 b Lokalgodsmagasinet

tionsdel. Fasaderna är klädda med fjällpanel av ursprunglig typ, de tätspröjsade fönstren är ursprungliga liksom delvis dörrarna. Färgsättningen har från början troligen varit faluröd panel, oljemålade vita knutar och fönster samt gröna dörrar. Även knutbrädorna är idag rödmålade.

Framför godsmagasinen finns stenläggningen med smågatsten i solfjädersform bevarad.

Som del i den helhet Hallsbergs station bör utgöra har godsmagasinet regionalt kulturhistoriskt intresse. Dit hör även den detalj som stenläggningen utgör.

Byggnaden underhålls med ursprungliga material och metoder. Ursprunglig färgsättning återställs vid nästa ommålning. Stenläggningen friläggs och underhålls. Detta blir viktigare när den nya förbindelsen över spårområdet mot Brunnskullen står färdig och denna del av Hallsberg blir mer synlig.

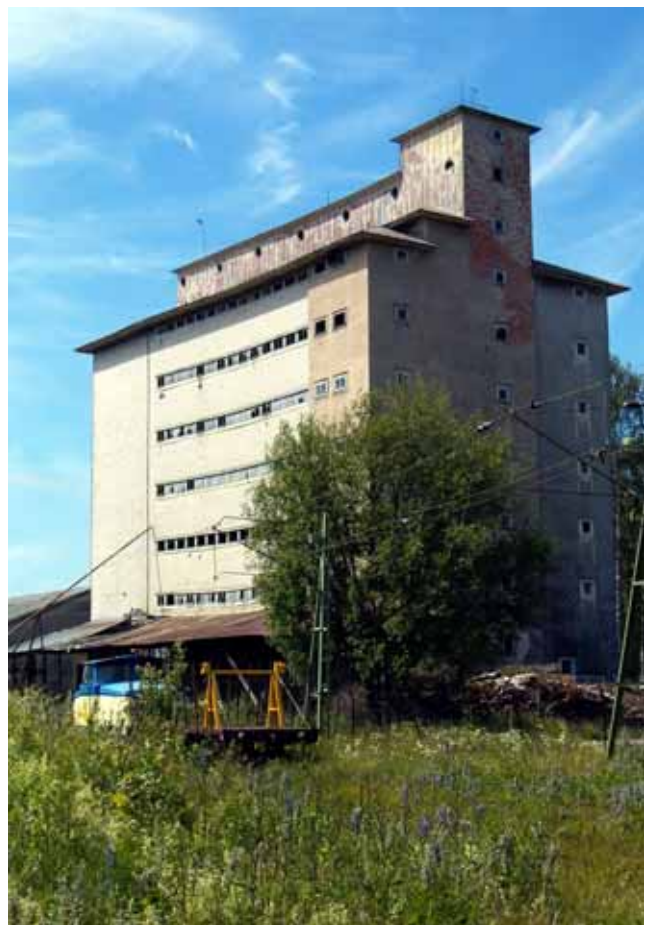
Spannmålslagerhuset

Till den bärande konstruktionen med pelare och bjälklag i trä lades en fasad utformad av arkitekten Erik Gunnar Asplund. Även ytterväggarna byggdes i trä men kläddes med reveteringstegel och putsades. Långsidornas fönster sattes samman till fönsterband medan kortsidorna endast genombröts av glesa kvadratiske småöppningar med förhållandevis breda omfattningar. Den upphöjda mittdelen med elevatortornet fick runda öppningar liksom lastkajerna. Markerade takfötter för tankarna till österländska paviljonger, vilket också inspirerade arkitekterna kring 1920.

Senare kläddes partier av byggnaden med eternitplattor, som bildade ett rombiskt mönster. Detta var effektivt och inte på något vis till nackdel för byggnadens utseende.

Denna byggnad har ett klart regionalt kulturhistoriskt intresse. Den hör uppenbarligen till den kategori som kräver fantasi och resurser för att utnyttjas på ett nytt sätt. Detta vore dock önskvärt. Som det är befinner den sig i starkt förfall.

Innan förfallet gått alltför långt bör lagerhuset dokumenteras av antikvarisk expertis. En upprustning med ursprungliga material och metoder rekommenderas varmt. Om en återanvändning är tänkbar bör ingrepp inte göras i den bärande stommen medan däremot inklädnader och vissa förstärkningar troligen måste accepteras. Exteriören bör ej förändras.

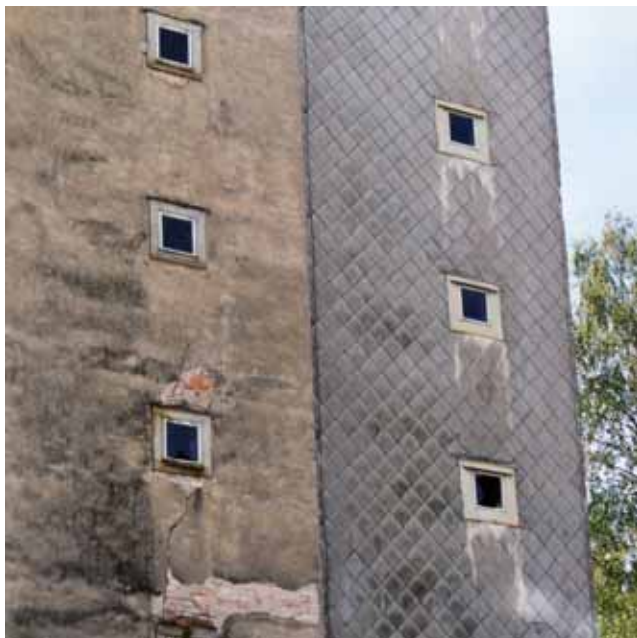
Spannmålslagerhusets fasad är omväxlande putsad och inklädd med eternitplattor. Byggnaden är tyvärr i stort behov av underhåll
