# Värdefulla bebyggelsemiljöer i Hallsbergs tätort

HALLSBERGS KOMMUN  
Telefon: 0582-685000  
www.hallsberg.se

*Utgivare:* Hallsbergs kommun 2004 (dnr 2003 MOT 199 219

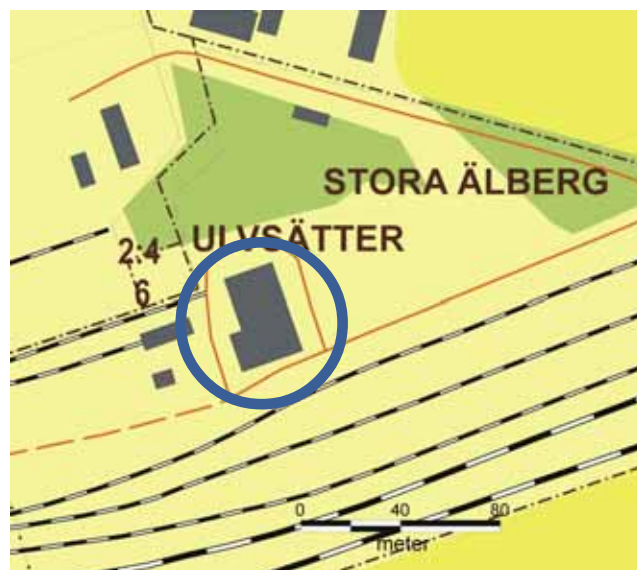
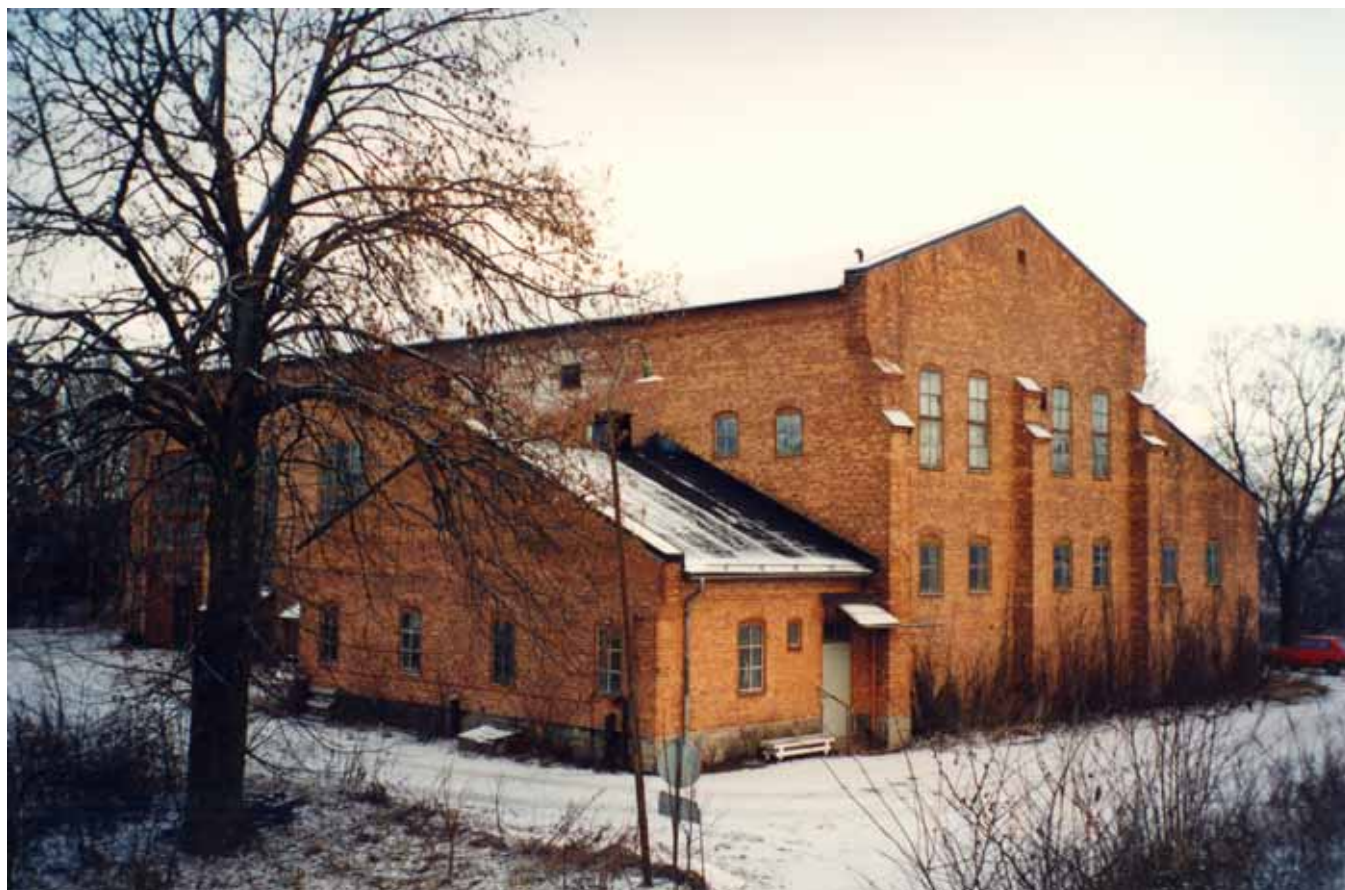
17 d Omformarstationen

Omformarstationen byggdes 1907 för Hallsbergs elektricitetsverk och försåg bl a järnväg och station med elektricitet. Det är en intressant jugendbyggnad uppbyggd av tydliga och enkla byggnadsvolymer i rött tegel med enkla dekorationer. Interiörens stora hall är klädd med kakel och imponerande i sin form och storlek.

Byggnaden hör till de byggnader som har ett regionalt kulturhistoriskt värde eftersom den hör samman med järnvägens utveckling i Hallsberg.

Byggnaden bör få ett yttre underhåll för att undvika risk för fukt- och frostsador i stomme och

detaljer tills en adekvat användning kan komma igång. Underhåll bör ske med ursprungliga material och metoder. Hänsyn till utformningen av den stora hallen bör tas när byggnaden används.

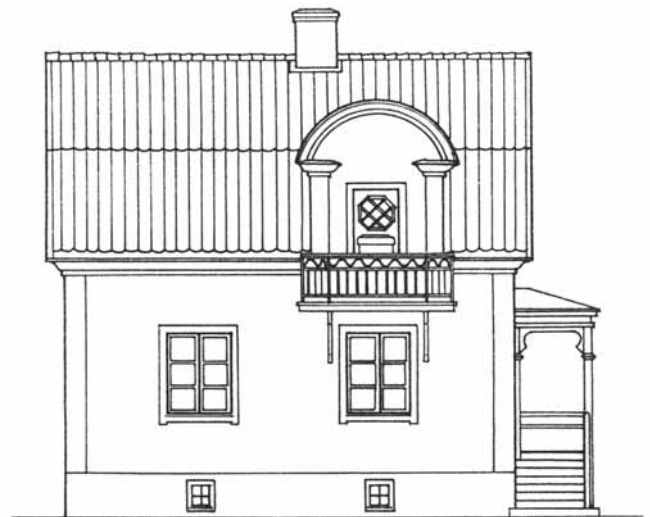
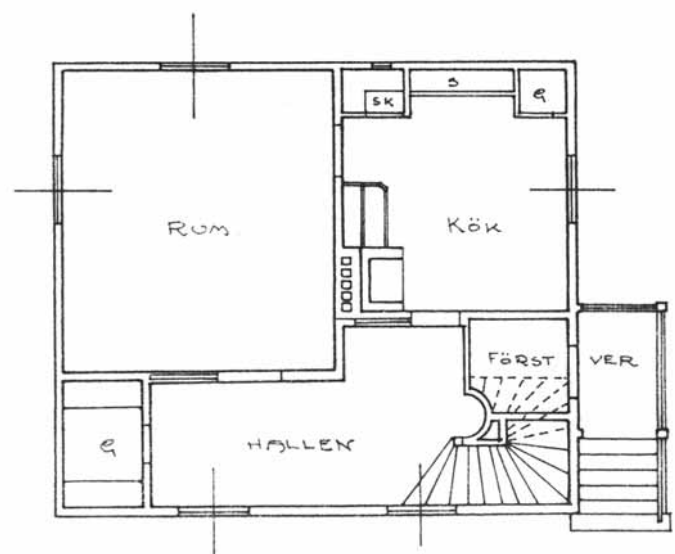
Typritning egnahemshus

De tidigaste husen byggdes på 1910-talet i kvarteren söder om Västra Storgatan, den mark som föreningen tidigast köpte in. Här syns den äldre hustypen: en vinkelbyggd stuga i en och en halv eller två våningar med entré och veranda i vinkeln, ibland inbyggd till glasveranda. Fasaderna var inklädda med träpanel och taken vanligen plåttäckta. Någon enstaka annan hustyp uppfördes också. Från 1920-talet började den norra delen bebyggas, det s k Lugnåsområdet. Här är husen av den vanliga 1920-talstypen med korsplan och brutet tak eller i vissa fall sadeltak. Många av husen spritputsades med släta detaljer. Den typiska fördelningen av hus på tomterna är bostadshus i tomtens framkant, uthus vid den bakre tomtgränsen.

Struktur och hustyper finns kvar idag med något inslag av mer sentida villor. De äldre husen är kraftigt förändrade, i somliga fall klart förvanskade, av tilläggsisolering, byte av fönster och dörrar etc. Några mycket välbevarade eller fin-känsligt förändrade hus finns dock.

Husen underhålls med ursprungliga material och metoder. De hus som förvanskats bör återställas

till ett utseende så nära ursprunget som möjligt vid framtida reparationer eller ombyggnader. Med hjälp av undersökningar av befintliga hus och äldre foton och ritningar i kommunens arkiv kan äldre utseende spåras.

Uthusen bör bevaras och underhållas på samma sätt för att egnahemsområdets starka karaktär ska behållas.

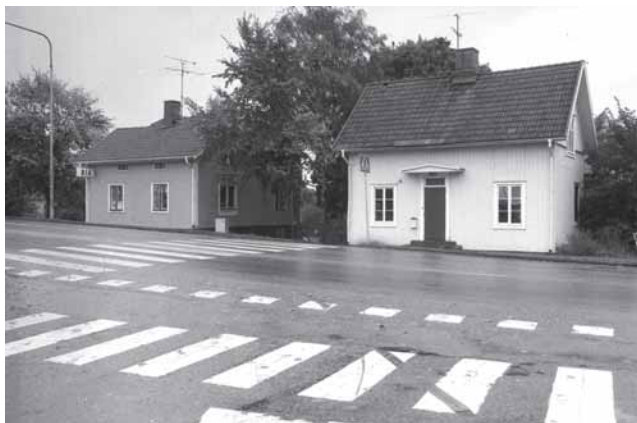
placerats längs den tilltänkta och inte den befintliga vägen. De byggdes av timmer i en våning och har inredda rum på vinden. Det förstnämnda huset har byggts till bakåt, möjligen vid två tillfällen, och två varandra överlappande gavlar vänds därför åt söder. Det är klätt med pärlspontpanel som i sen tid felaktigt målats med plastfärg. Taket är tegeltäckt. Fönstren är sexdelade men kopplade. Gårdens terrassering har gett möjlighet till en stenkällare ingrävd i sluttningen. Uthus och en bensinpump av tidig modell vittnar om tidigare verksamhet på gården.

Berg 5 är i stora delar likt grannhuset, men har en mindre tillbyggnad i endast ett plan där taket har på ett dåligt anpassat sätt byggts om till balkong i sen tid. Husets grönmålade pärlspontpanel är ovanligt bred. Fönstren är ej kopplade av sexdelad typ.

Bebyggelsen vid kv Berg 5 och 4 (år 1993-94)

Husen bevaras och underhålls med ursprungliga byggnadsmetoder och material. Gårdarna rustas upp.

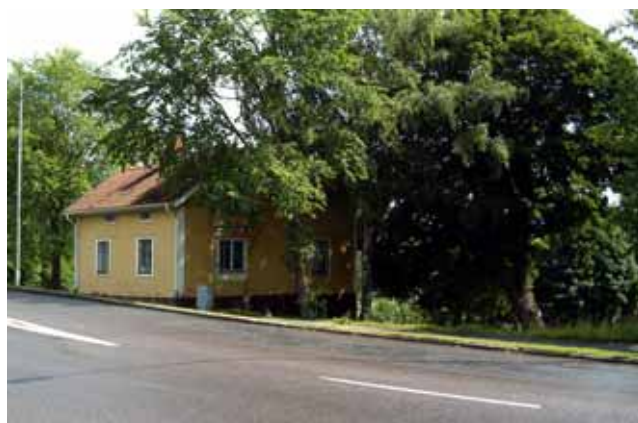
Den kvarvarande bebyggelsen på kv Berg 5 (år 2004)

Bebyggelsen vid kv Berg 4 är numera riven. Huset vid kv Berg 5 är numera gulmålat.

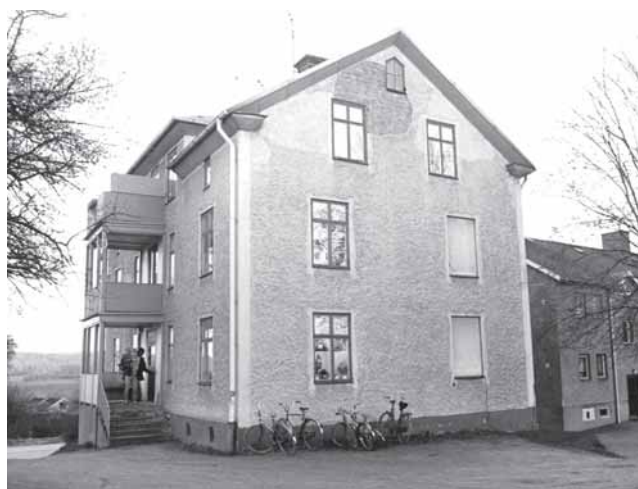
Västra Storgatan 54 år 1993-94

Huset har ett välbevarat yttre. Fasaden är reveterad med spritputs förutom på hörn och fönsteromfattningar som är släta. Entrésidan har veranda. Fönstren är de ursprungliga av korsposttyp.

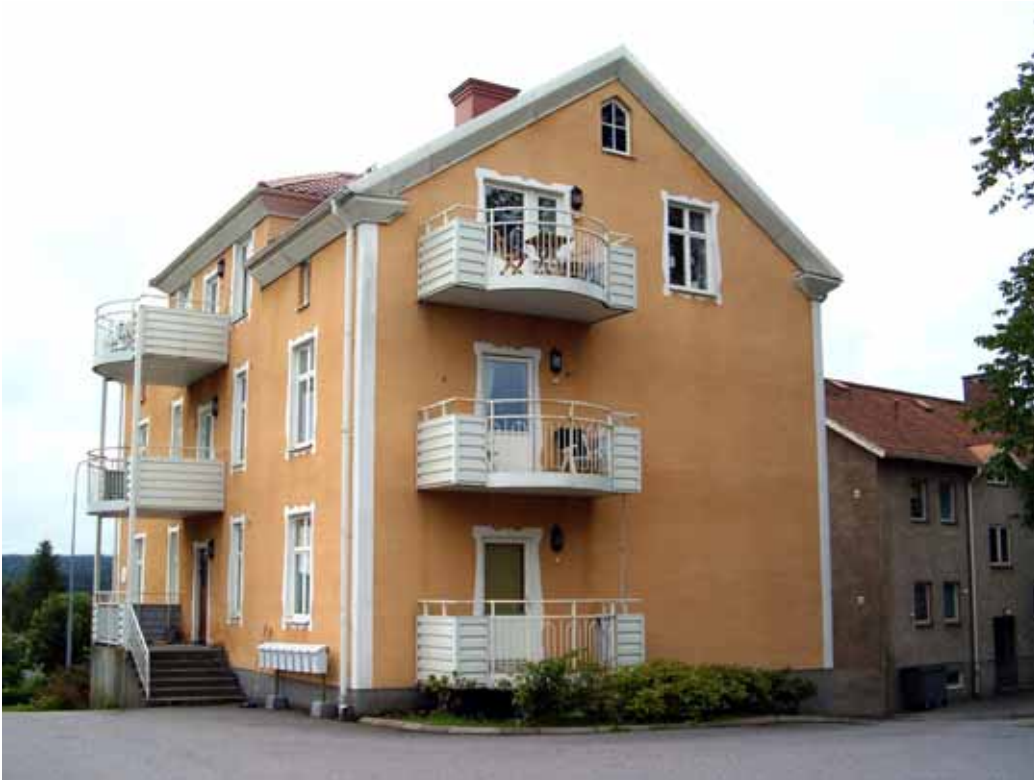
Västra Storgatan 54 år 2004

Den renovering som genomfördes kring 1990-talets mitt minskade påtagligt byggnadens kulturhistoriska värde. Bl a medförde tilläggsisoleringen att fönstren förskjöts in i väggen i nischer. De nya balkongerna passar dåligt ihop med husets ursprungliga karaktär.

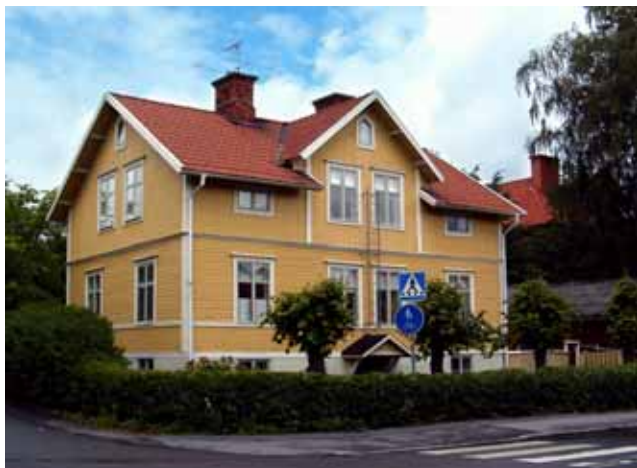
Västra Storgatan 40 från sydväst

Bostadshus och uthus underhålls med ursprungliga byggnadsmaterial och metoder. Bostadshusets balkong har idag ett förvanskande räcke och takarrangemang. Detta bör anpassas till huset vid

framtida ombyggnader. Bottenvåningens veranda kan då tjäna som förebild.

Balkongräcket har sedan inventeringstillfället fått ett utseende likt bottenvåningens verandaräcke och det ovan nämnda balkongtaket avlägsnats.

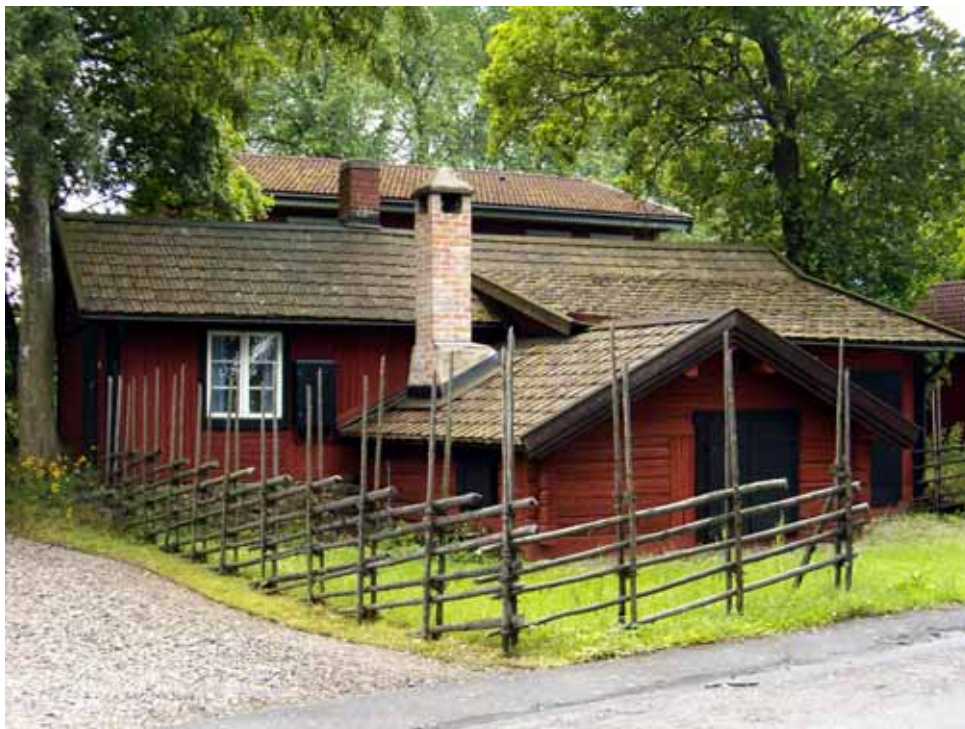
Bohmans smedja

Den gamla smedjan var tidigare Vibytorps bysmedja men flyttades av smeden Carl Gustaf Bohman till stationssamhället, möjligen redan då Bohman själv flyttade hit. Han var skriven på denna plats, Sandbacken, redan 1865. Smedjan drevs senare av yngre generationer Bohman. Byggnaden är mycket enkel och sammansatt av tre delar uppförda i knuttimring eller resvirkesteknik. Äldst är av allt att döma delen närmast vägen. Den är traditionellt knuttimrad med gavelingång och torvtäckning. Den större bakomliggande byggnaden är täckt med trekupigt tegel. Smedjan är målad med Falu rödfärg, och portarna svartmålade.

Smedjan hör till Hallsbergs allra äldsta bebyggelse och har därmed högt lokalt kulturhistoriskt värde.

Vård och underhåll bör ske med traditionella byggnadsmaterial och metoder. Runt den äldsta

knuttimrade delen bör marken grävas ur och de nedre stockvarven friläggas och kontrolleras.

Smedjan restaurerades 1998-99. Marken sänktes kring den norra delen. Syllstockar och övrigt röt-skadat virke byttes ut. Även taket renoverades och skorstenen murades om.

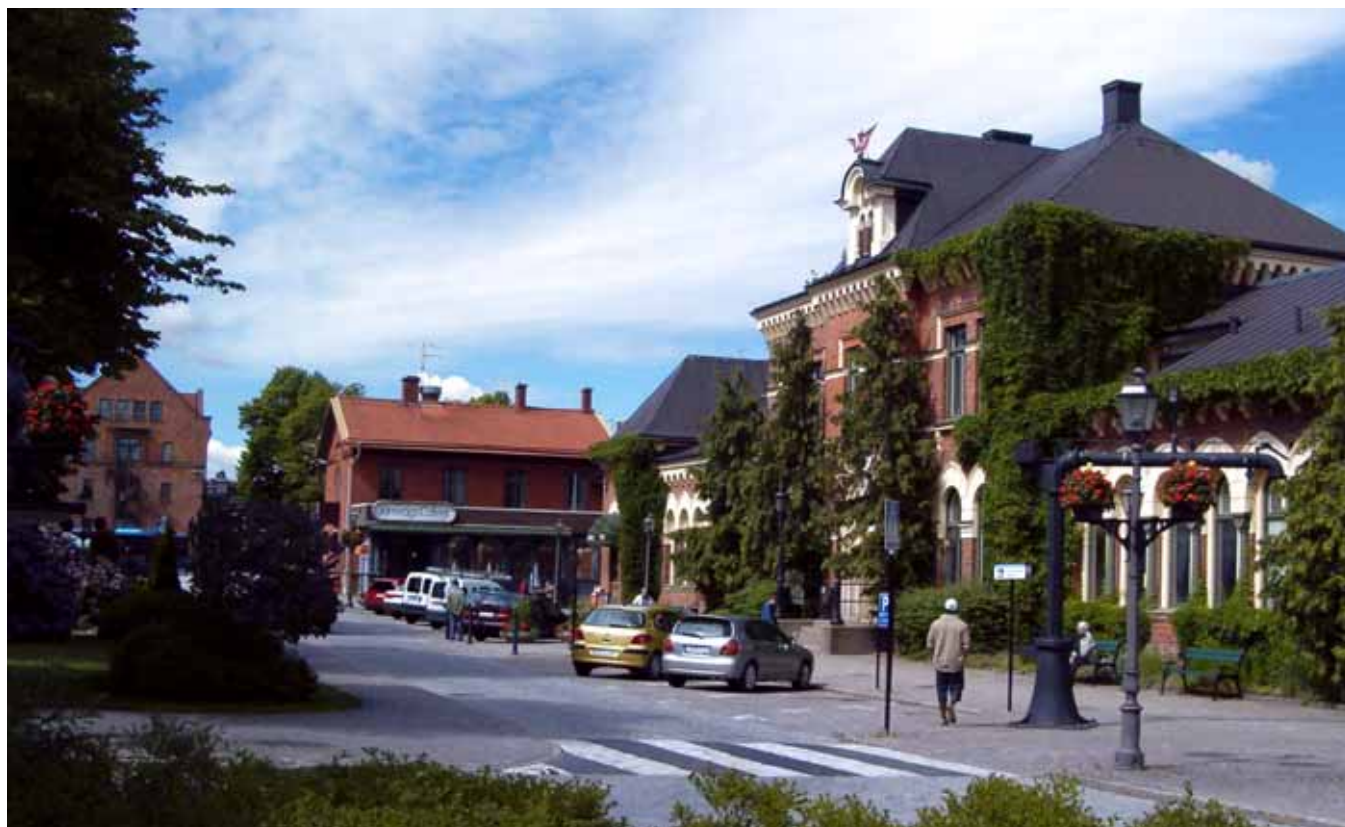
Stationsområdet med stationshuset till höger

Stationshuset i tegel ersatte 1887 den mindre träbyggnaden som funnits sedan stationsinvigningen. Den nya representativa byggnaden fick drag av palats: indelningen i ett högt mittparti, två sidoflyglar och däremellan lägre längor samt den omsorgsfulla detaljeringen och över detta branta valmtak. Taklisten är utformad som en kraftig putsad rundbågsfris och fönstrens övre del är omfattade av en lätt spetsbågig putsrustik som övergår i en gesims runt byggnaden. De putsade delarna är avfärgade i en ljus gul kulör som ersättning för den dyrare kalkstensornamentik som använts på de tidigare stationshusen i tegel längs bandelen Göteborg-Töreboda. Arkitekt till hotell och stationsbyggnad var Adolf Wilhem Edelsvärd som fram till 1895 var Statens järnvägars chefsarkitekt. Stationshusets interiör har nyligen moderniserats. Samtidigt har väntsalssportarna bytts och taket belagts med bandplåt av ekonomiska skäl. År 1969 försvann den ursprungliga nockornamentiken av gjutjärn.

Utemiljön bör ges omsorgsfull utformning med de gamla träden och gatstensbeläggningen som viktiga element.

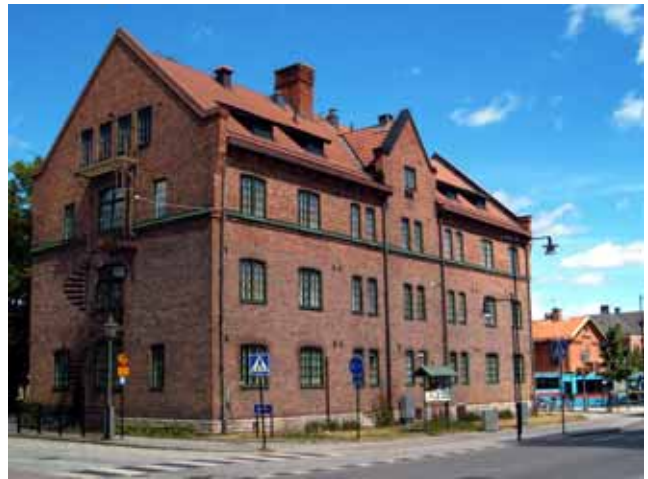
Överliggningshuset invigdes 1908. Det fyllde då ett stort behov av övernattningsrum för trafikpersonal som därtills fyllts av privata hyresrum. Från början fanns 26 överliggningsrum och tre lägenheter i huset. Rummen ligger i två rader runt en mittkorridor i husets längdriktning. Byggnaden är enkel och kraftfull i tre våningar. Den övre våningens fönster vilar på en gesims och under takfoten markeras murens slut av en gesims. Fönstren är stickbågiga, porten mot gården kröns av ett rundbågigt fönster. Taket är täckt med tvåkupigt tegel. Av brandskyddsskäl har gavlarnas korridor-fönster fått utrymningstrappor i stål. Även detta hus har nyligen renoverats och porten bytts till ett rött stålparti.

Överliggningshuset

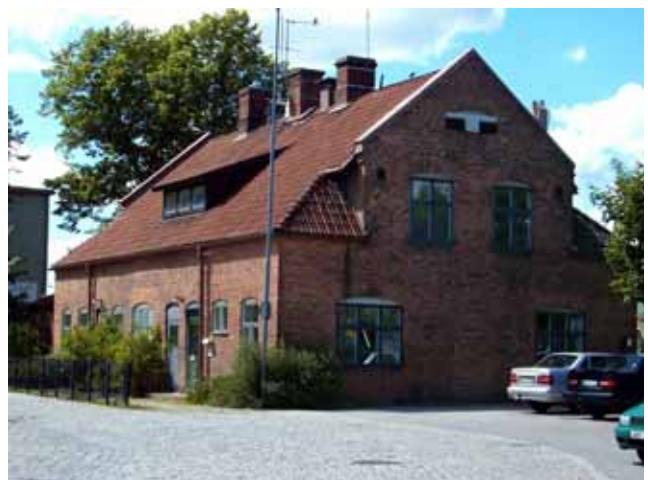
Ekonomibyggnaden

Uthusbyggnaden är uppförd 1909 och ombyggd år 1917 till postlokal, expedition och urinoar för hotellet efter Folke Zettervalls ritningar. Detta är en enklare byggnad än de övriga och saknar egentlig ornamentik. Dörrar och fönster är

bytta och har idag en blekt rosa kulör. Taket är en kombination av sadel- och valmtak: kortsidorna har istället för ordinära gavelspetsar närmast frontespiser med två fönster. Takkuporna har sentida utformning.

Byggnaderna inom stationsområdet är numera privatägda. Det statliga byggnadsminnet (stationshuset, ekonomibyggnaden samt f d järnvägshotellet) har därför övergått till byggnadsminne (med Länsstyrelsen som beslutande myndighet). Ekonomibyggnadens fönster och dörrar är numera ommålade i en grön kulör.

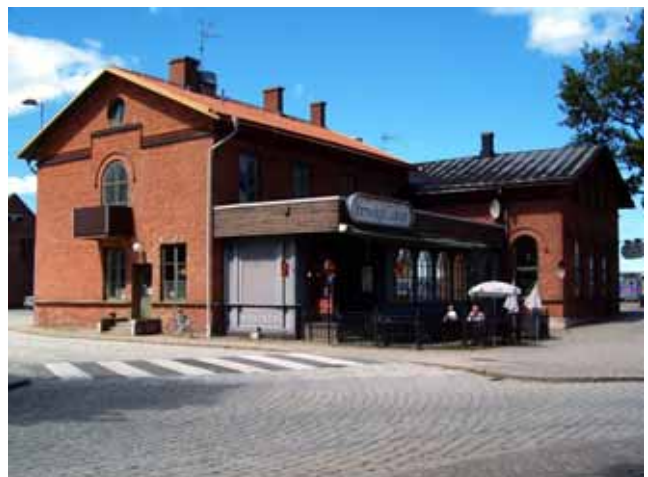
Byggnaderna är uppförda under en tidsrymd av drygt femtio år. Järnvägshotellet är äldst, byggt år 1864, då det ersatte det hotell i trä som brunnit ned bara några år efter stationsinvigningen. Det är sammansatt av två byggnadskroppar ställda i vinkel. Närmast spåren fanns från början den stora matsalen vilket speglas i fasadens höga rundbågefönster. Den intilliggande delen består av två plan och var från början en huskropp av enklare karaktär. 1895 om- och tillbyggdes hotellet. Då tillkom verandan. De olika delarna hålls samman av en gesims av tegel murat i strömskift. De stora fönstrens valv avslutas med en reliefmarkering. Taket är täckt med tvåkupigt tegel.

F d järnvägshotellet

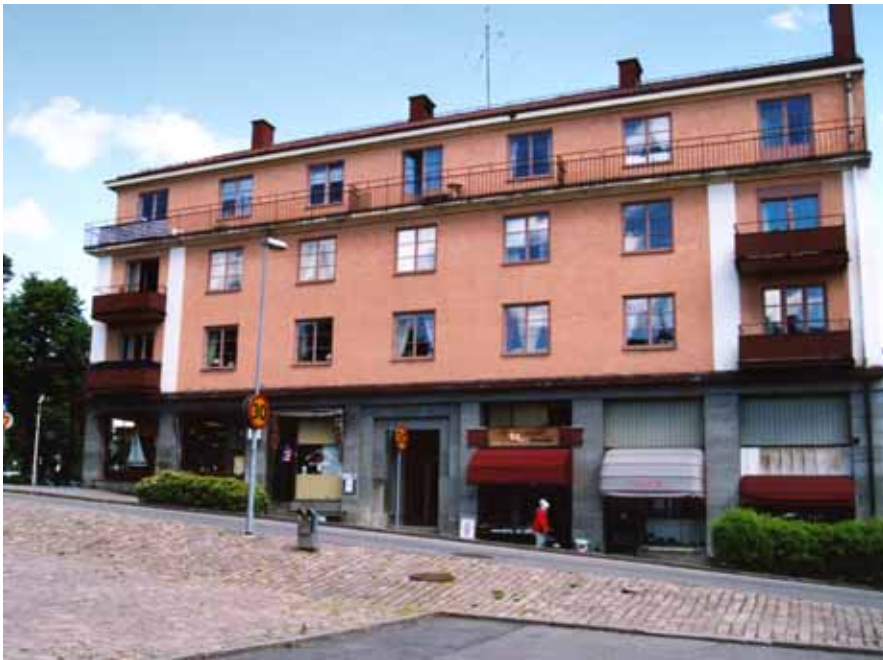
Kv Kronan 2, Östra Storgatan 2 - Stortorget 1

senare. Arkitektens namn var Ivar Callmander. Sockelvåningens ytterfasad är gjuten i betong och klädd med skifferplattor. De tre bostadsvåningarna är helt slätputsade förutom de ljusa lisener som markerar hörnen. Fönstren är av två- och tre-luftstyp och varje luft indelad i tre rutor. Den översta våningen är något indragen och har en balkong i fasadens hela längd, en s k kungsvåning. Dess enkla svartmålade räcke är av ursprunglig typ. De nedre våningarnas balkonger har ovanliga räcken klädda med släta plåtskivor. Taket har tvåkupigt tegel.

Byggnaderna underhålls med ursprungliga material och metoder. För att ytterligare höja OA-hu-

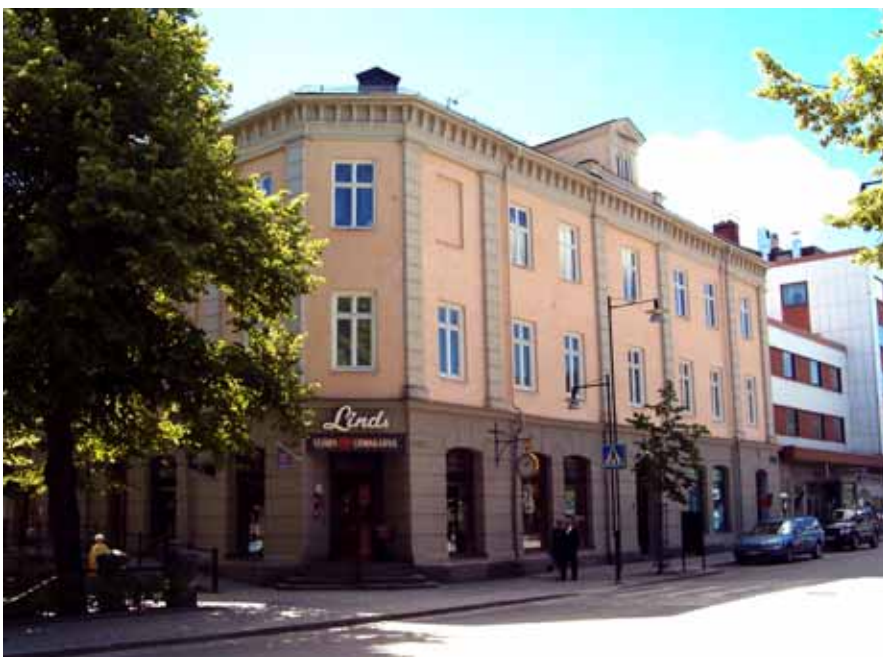
med gatuplanet utformat som sockelvåning och överliggande ljusputsade fasader. OA-huset byggdes 1893 av municipalsamhället efter ritningar av arkitekten F A Wahlström. De putsade fasaderna var ursprungligen försedda med rik nyrenässansornamentik men förenklades betydligt, samtidigt som de stora skyltfönstren tillkom vid en fasadrenovering under 1930-talet. Nu återstår endast rusticerade pilastrar och takgesims samt den rusticerade bottenvåningen. Den övriga fasadens puts är brädriven och avfärgad i ljust gult. De ornamenterade ytorna är grå. Nyttillverkade korspostfönster har ersatt de gamla. Taket är täckt med skivplåt.

"OA-huset", kv Kronoberg 1, Västra Storgatan 1 - Stortorget 2

sets kulturhistoriska värde vore en rekonstruktion av nyrenässansornamentiken enligt foton och de ursprungliga ritningarna intressant. Ursprungliga detaljer, t ex portar i trä inklusive beslag bevaras och underhålls.

Det så kallade OA-huset (Kronoberg 1) restaurerades i etapper under 1990-talets slut. Affärs-våningen återfick då sina små skyltfönster. Fasad- den målades om i en svagt gul ton medan pilast- rar, takgesims och bottenvåning målades i två olika grå nyanser. För att öka tillgängligheten byggdes en ramp med trappor mot Stortorget.

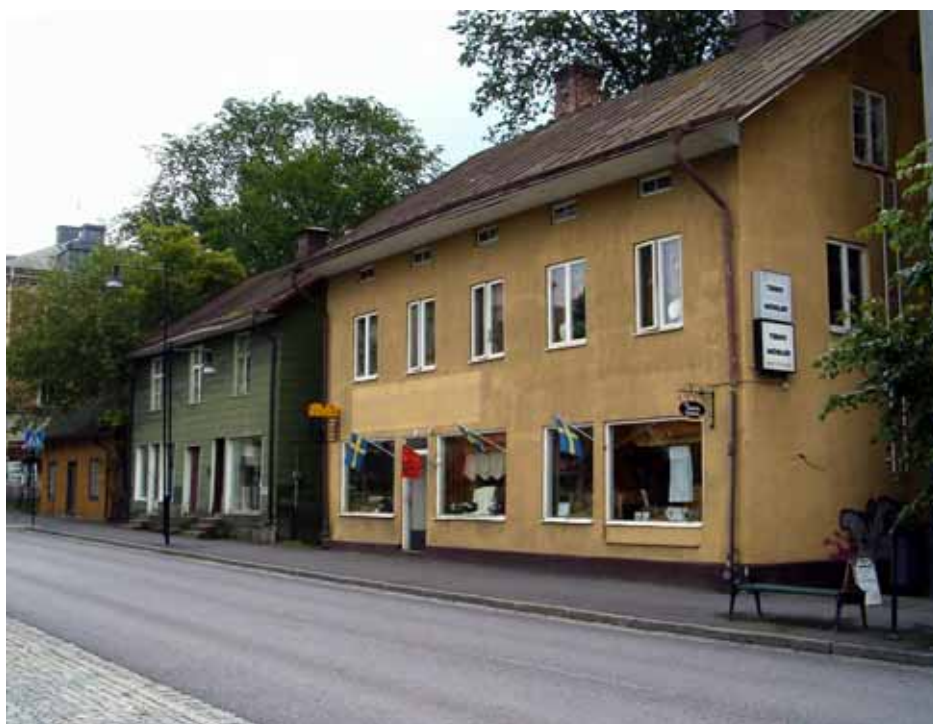
Kronan 4 och 5 är de enda två som har sparats av 1800-talets affärs- och bostadshus i trä. Tim- merstommarna är reveterade och hade tidigare markerade fönsteromfattningar och hörnkedjor i mörkare puts än de i övrigt ljusa och släta ytorna. Det mellersta huset, Kronan 4, har klätts med eternitskivor, medan nästa hus har fått ny gul puts. Skyltfönstren är förstorade med undantag för de östligaste hos Kronan 4. På detta hus är över- våningens ursprungliga fönster bevarade, medan

Kv Kronan 5, 4 och 3, Östra Storgatan 6, 8 och 10

Kronan 5 har fått tvåluftsfönster. Här finns däremot gavelns tätspröjsade vindsfönster bevarade.

Husen bör bevaras. Kronan 3 är i mycket dåligt skick på grund av bristfälligt underhåll under en lång tid. En grundlig teknisk förundersökning bör göras och möjligheterna övervägas att ersätta oanvändbart virke med annat, som bör vara gammalt men friskt husvirke. Om rivning är ofrånkomlig bör huset mätas upp och fotodokumenteras av antikvarisk kunnig personal.

För de andra två husen gäller att en rekonstruktion av de gamla putsfasaderna rekommenderas med utgångspunkt i gamla fotografier. Det eternitklädda huset har sannolikt kvar den gamla putsen under ytskiktet.

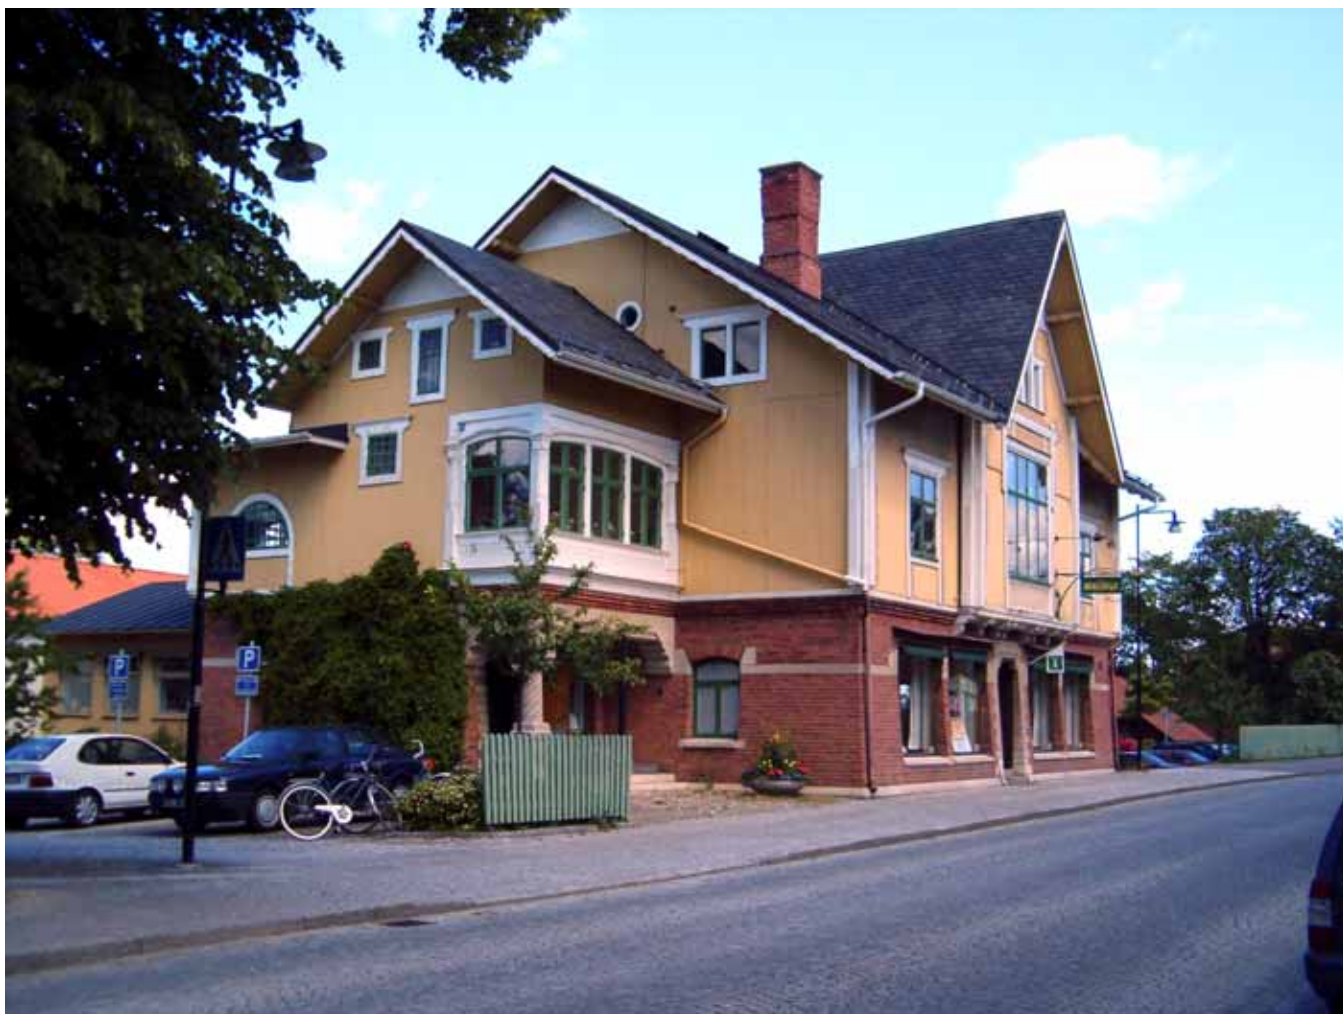
*"Bergööska huset", kv Bergöö 3, Östra Storgatan 5*

1889 års Bergööska hus byggdes i en enklare fornnordiskt inspirerad stil efter ritningar av arkitekten Ferdinand Boberg. Sockelvåningen i tegel har en nästan fortifikatorisk tyngd genom att den är betydligt bredare nedtill än upptill, där den övre timrade våningen vilar. Denna är i sin tur utkragande som övervåningarna i äldre svenska loftgångshus. Ytterligare utkragande är gatufasadens

frontespis som även är ett brett burspråk. Den timrade stommen var från början helt oklädd och endast målad, möjligen tjärad eller mörklaserad. Vid sekelskiftet skedde en ombyggnad, då det mörka tunga huset bytte skepnad till ett ljus ungdomshus med inbyggd asymmetri. Ett trapphus

på vardera gaveln tillkom med det ena utformat som en enklare köksingång medan det andra utgör bostadsvåningens huvudentré med kalkstensportik och däröver ett blomsterrum som framträder i fasaden som ett vitt ornamenterat fönsterparti. Timmerstommen kläddes med stående spontpanel, knutlådorna målades vita och fönstren, delvis utbytta, försågs med vita fönsterfoder. Taket har hela tiden varit täckt med skiffer och skorstenens speciella form, indelad i tre sektioner och avsmalnande nedåt, har hela tiden varit densamma. Butiksvåningen fick nya skyltfönster under 1930-40-talen.

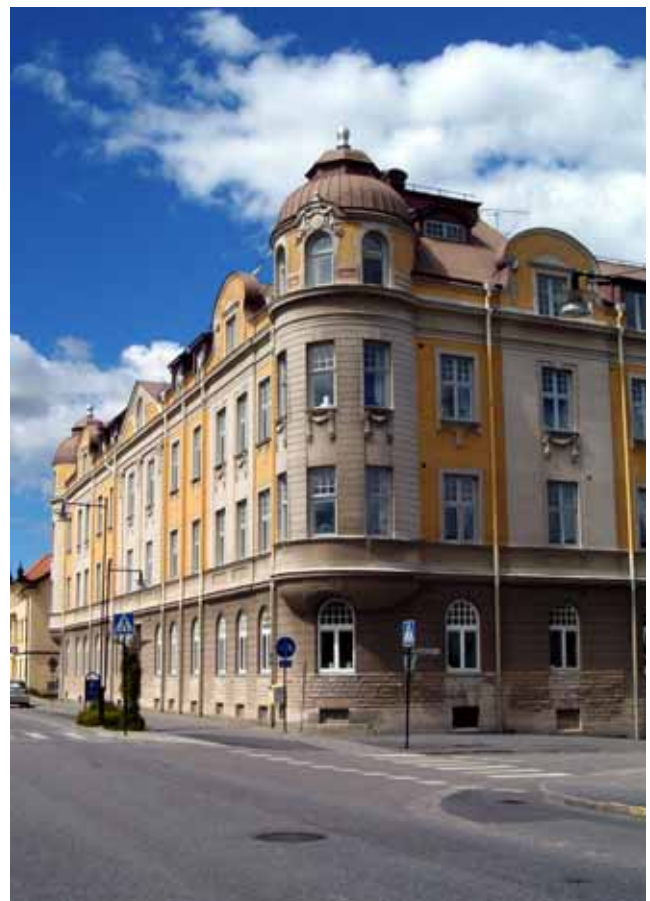
Kommunkontoret i Hallsberg är inrymt i ett bostadshus från 1909-11 byggt av Fredrik Thermanius. Huset var det dittills största i samhället, ett bostadshus med stora lägenheter byggt i tre våningar och med en palatsliknande uppbyggnad: rustik bottenvåning med sockel av huggen kalksten till bröstningshöjd, ett mittparti markerat med en fronton över taklisten, samt rundade och rusticerade hörntorn mot gatan. Fasaderna försågs med blandade ornament i relief mot putsytorna, rusticeringar, festonger och fönsteromfattningar i jugendformer. Gårdsfasaden gjordes enkelt slätputsad. Husets arkitekt hette Werner Northun. På 1950-talet byggdes det om till förvaltningshus för köpingen. Kraftiga förändringar gjordes av rumindelningen men exteriören behölls så gott som intakt.

Denna byggnad är en representant för ambitionen hos den unga köpingens ledande skikt att skapa en större stadsmässighet. Bland Storgatans hus har den dessutom den högsta arkitektoniska kvali-

Kommunkontoret

Fasadens uppbyggnad med rusticering och övriga dekorativa detaljer bör bevaras och underhållas med ursprungliga material och metoder. Fönstrens indelning med poster och spröjsar bibehålls.

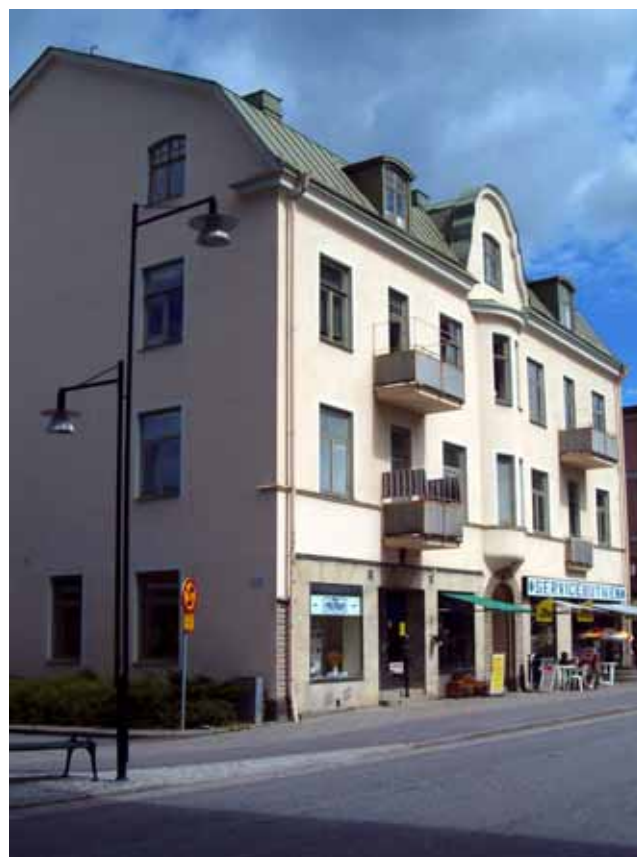
Gatufasaden är slätputsad med profilerad takgesims samt en gesims i mellanvåningens bröstningshöjd. Gårdsfasaden däremot är spritputsad. Fasaderna har förenklats: Butiksvåningens fönster var ursprungligen av jugendtyp med stickbågar och den övre delen tätspröjsad. Denna övre del har satts igen och en nästan kvadratisk ruta återstår. Skyltfönstren omgavs tidigare av den huggna kalkstensbeklädnad som är ett vanligt inslag i Hallsberg och återfinns runt huset som sockel. Mot gatan har denna bytts ut mot eller klätts in med marmorliknande skivor. Portens ursprungliga kalkstensomfattning finns dock kvar. Husets mitt markeras med ett rundat burspråk i två våningar över porten samt en jugendformad fronton. Gatufasaden har balkonger vars smidesräcken bytts ut mot enkla plåtklädda av 1930-talstyp. Ursprungligt räcke finns på balkong mot gården. Jugendfönstren med korspost och tätspröjsade övre bå-

Västra Storgatan 4, kv Tacktorp 4

gar har bytts mot T-postfönster med undantag för vindsvåningens. Fönstren är målade i grågrön kulör. Taket är täckt med grönmålad skivplåt.

Huset bevaras och används som hittills. Den ursprungliga fasaden med kalkstenssockel och jugendfönster bör återställas vid framtida renovering. Det vore lämpligt att samtidigt ge balkong-

erna tillbaka den gamla typen av smidesräcke.  
Trapphusets detaljer bevaras och underhålls med  
ursprungliga metoder och material.

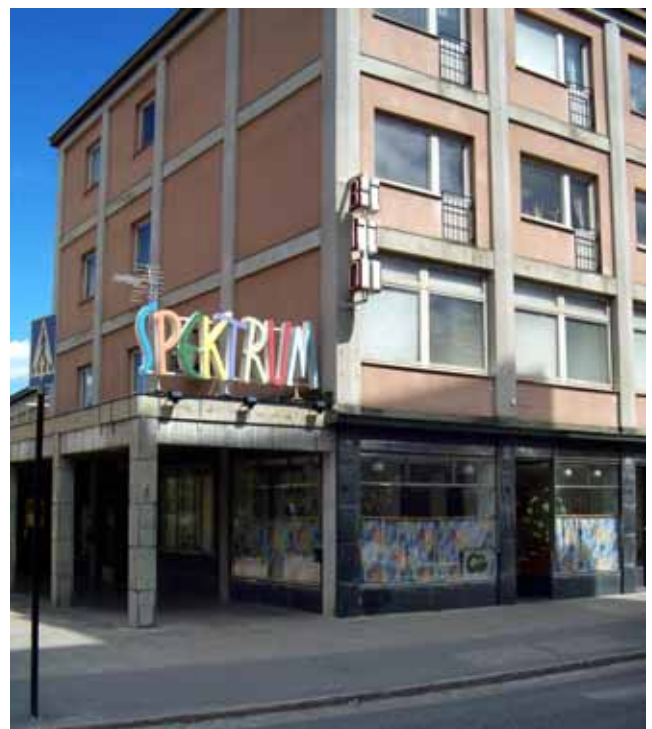
*Den västra delen av Folkets Hus uppfördes under 1950-talet. Här ses även den täckta förbindelsegången till den biograflokal som tillkom något senare på byggnadens baksida*

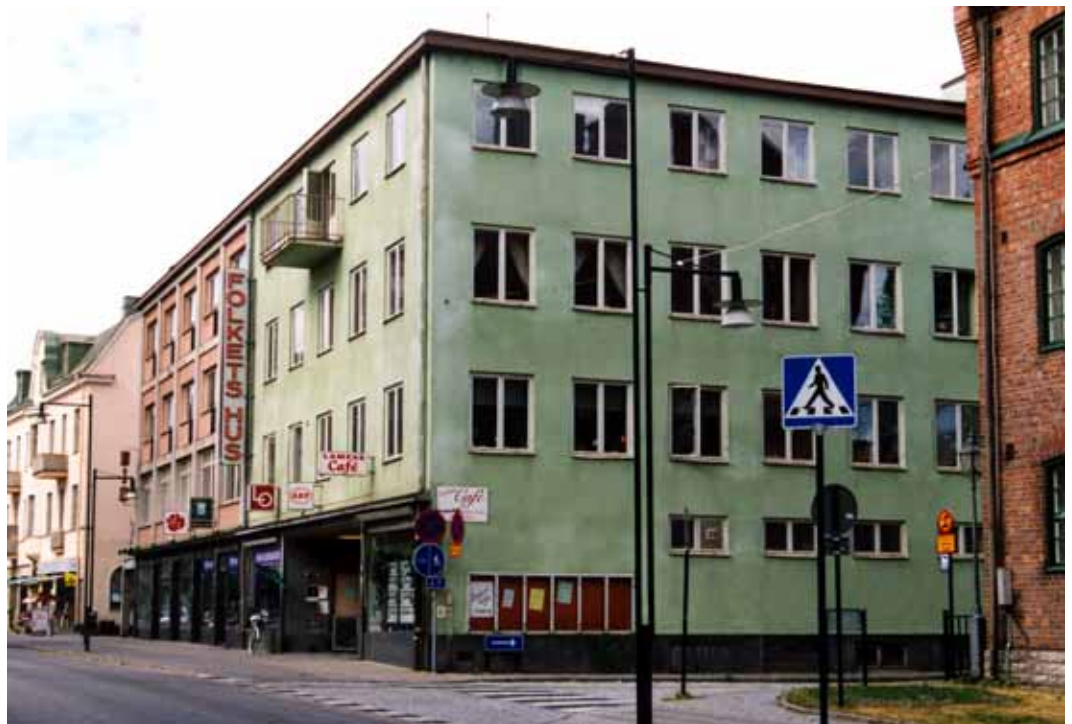
*Folkets Hus*

möteslokaler. En markering av detta har tillåtits på den i övrigt funktionalistiskt enkla fasaden: en balkong i översta våningens fönsteraxel sammankopplad med en flaggstång. Bottenvåningen är genombruten av stora fönsterpartier och de bärande pelarna klädda med svarta stenplattor. Entrén är bred och djupt indragen i fasaden med tidstypiska glaspartier i fennissade träramar och träkarmar, nedtill förstärkta med sparkplåtar.

En generation yngre är den västliga delen av Folkets hus, byggd på 1950-talet. Här har den bärande betongkonstruktionen fått stå oklädd och utgöra fasaddekoration, som en modern skiftesverkskonstruktion. Mot gatan upptas de fack som bildas till stor del av fönsterpartier av tre olika slag: bottenvåningens butiksfönster omgivna av de svarta stenplattorna, första våningens ”kontorsfönster” och de övre våningarnas bostadsfönster.

De två husen är putsade med terrasitputs i en ljusare och en mörkare grön ton. Det yngre husets bärsystem är förtydligat med grå puts. Båda har mycket flackt tak som syns från gatan endast som en enkel takfot.

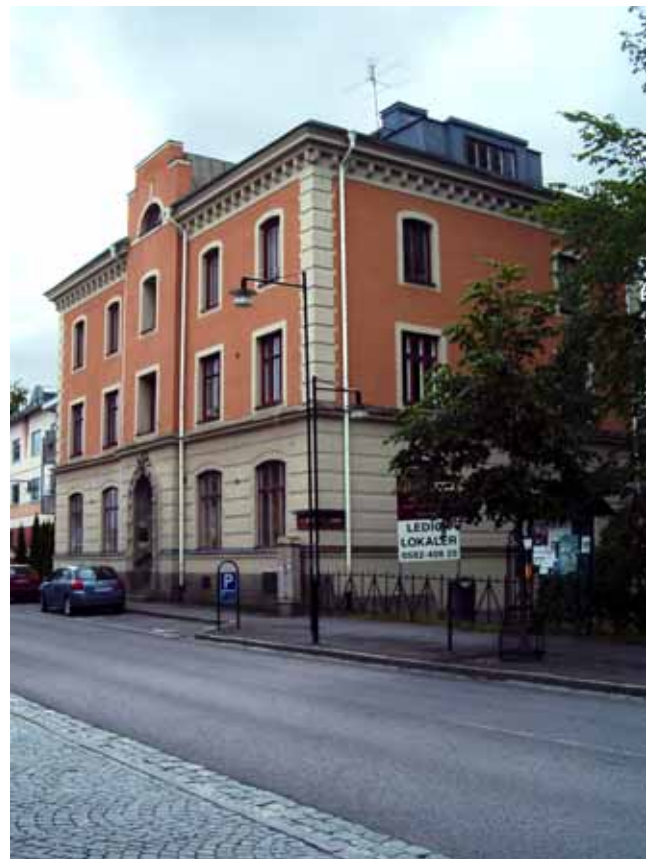
Folkbanken - Telegrafhuset, Östra Storgatan 12

Ungefär samtida med Bergööska huset är den stenbyggnad som uppfördes av Folkbanken på Östra Storgatans södra sida. Den har samma skala som de närmast föregående byggnaderna (20 h och 20 i) och är fristående. I jämförelse med det ursprungliga utseendet är fasaderna åtskilligt förenklade (jfr bild på s 14). Bottenvåning och hörnkedjor är rusticerade, men på omvänt sätt än tidigare. Takgesimsens tandsnitt har något märkliga proportioner, medan gesimsen från början bestod av en rundbågsfris. Entréfasadens något utspringande mittparti markerades ursprungligen med hörnkedjor och kraftiga omfattningar runt port och fönster samt en kraftfull fronton. Idag finns endast portens omfattning kvar; fönstrens antyds bara med ljus kalkstensgrå färg och frontonens utformning är helt ohistorisk. Gavlarnas rika tegelklädda takkupor har idag förvandlats till enkla plåtinklädda kupor, som nästan inte är synliga från gatan. Där det ursprungliga huset hade tydlig inspiration från nordeuropeisk renässans återstår idag en klassisk antydan. Trots det upplevs huset som vackert i gatubilden och ger en förankring i Hallsbergs historia. Vid en renovering vid 1980-talets slut fick fasadens puts en ljus tegelröd färg som ger en liten anknytning till den ursprungliga oputsade fasaden ovanför bottenvåningens putsrustik.

Byggnaden bör bevaras och underhållas. Vid en framtida fasadrestaurering borde den renässansfasad rekonstrueras som ursprungligen fanns, vilket är fullt möjligt med hjälp av de fotografier som finns och jämförelser med liknande fasader.

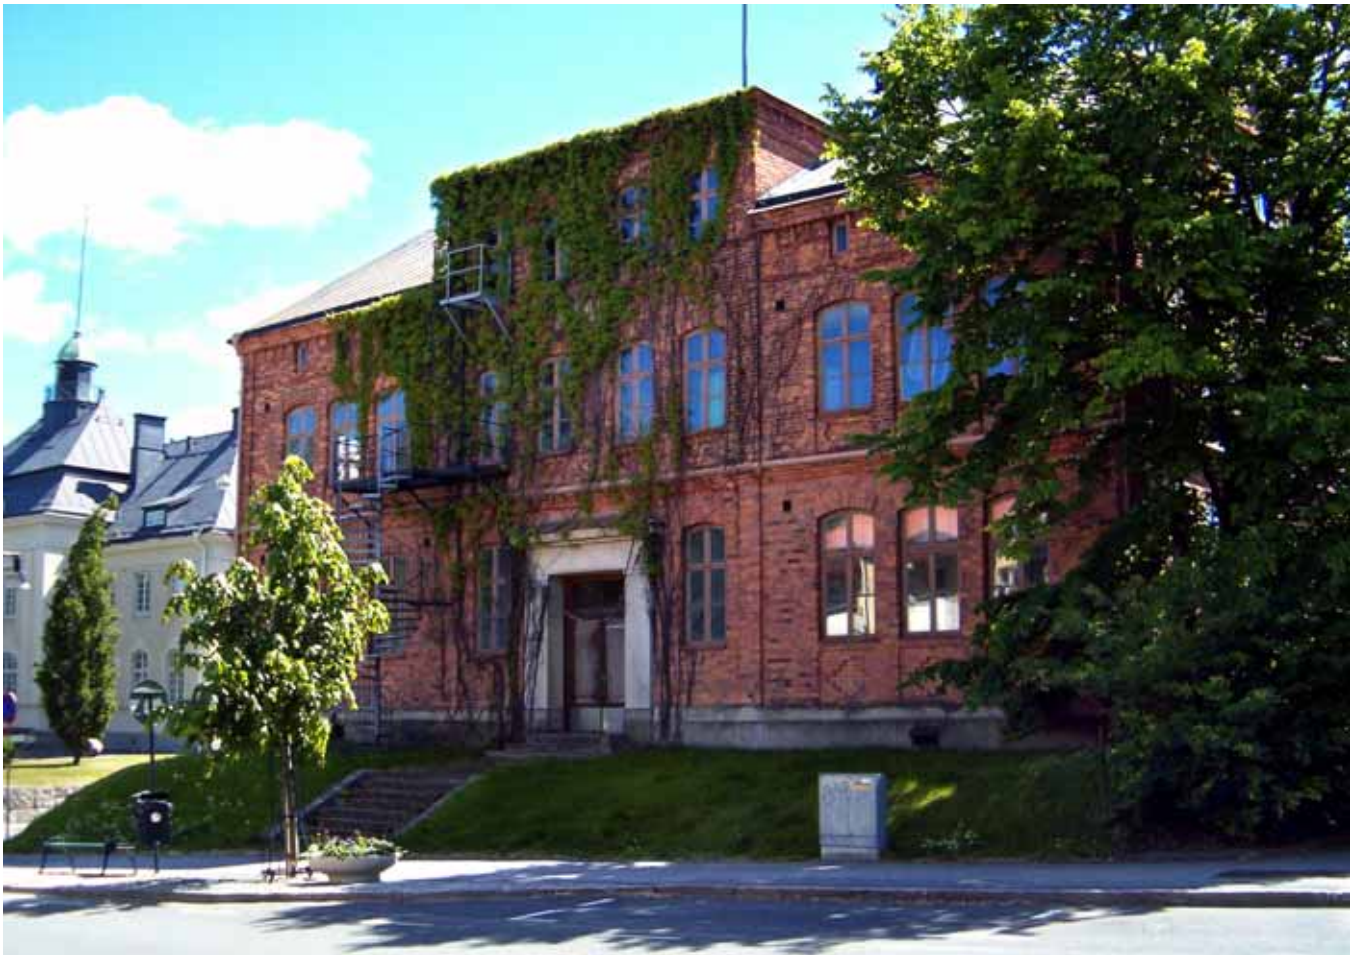
Östra skolan

Byggnadens fönster är bytta men de nya har ett utseende nära den ursprungliga typen, korspostfönster med den nedre större bågen delad i två (ursprungligen tre) rutor. Fönstren är brunmålade. Utrymningstrappor i stål har tillkommit på fasaderna.

Byggnaden underhålls med ursprungliga material och metoder. Framsidans utrymningstrappa är mycket iögonenfallande och bör flyttas.

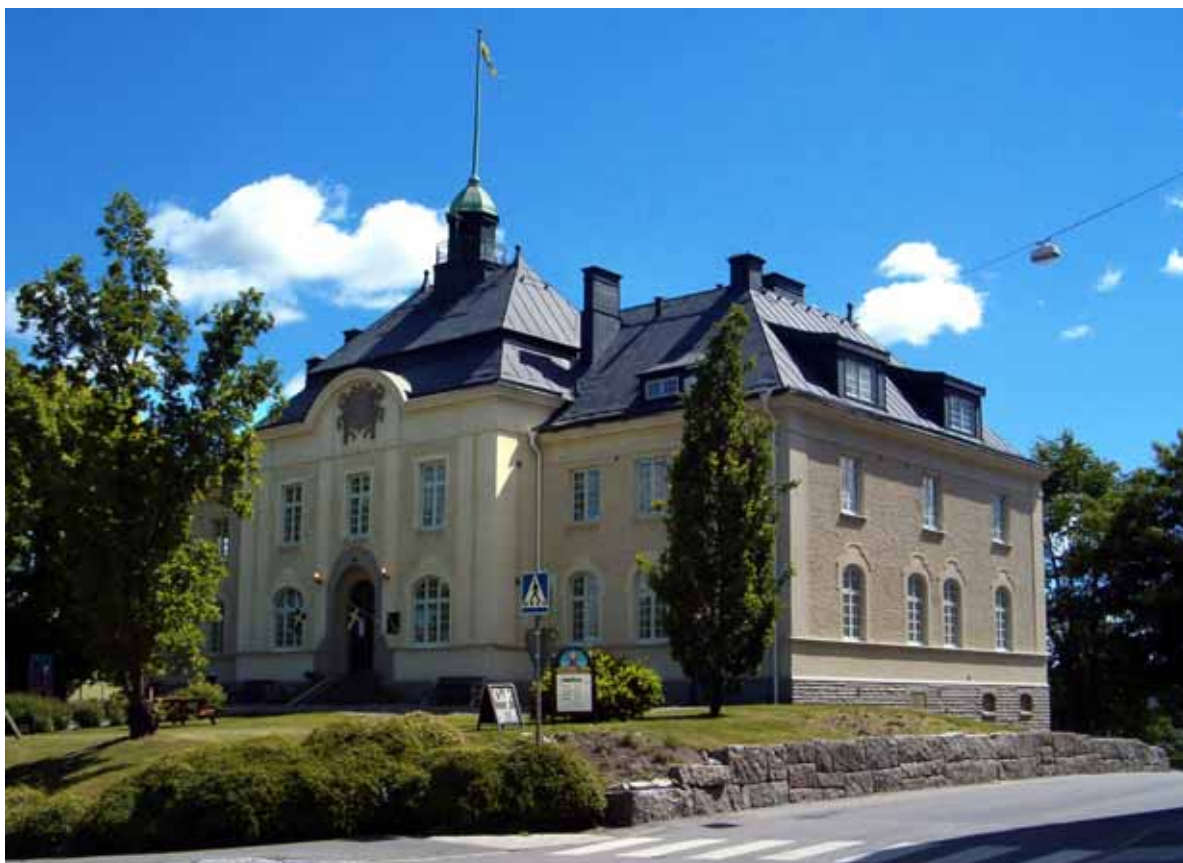
F d Tingshuset

som redan femton år tidigare hade tagits i anspråk för folkskolan. Huset är byggt i sten och har, trots att det inte är något stort hus, en palatsliknande prägel genom att mittpartiet träder fram och är försett med pilastrar genom två våningar. Det kröns dessutom av en segmentformad fronton med barockornamentik och dess tak av ett litet torn. Tingssalen träder fram som en separat byggnadskropp med höga fönster på byggnadens baksida.

Portiken har kalkstensomfattning med barock-artade jugendformer. Samma former återkommer i bottenvåningens stora stickbågiga fönster med deras slätputsade omfattningar. Övervåningens fönster är enkelt rektangulära och saknar omfattningar. Fasaderna är spritputsade med slätputsade hörn, pilastrar, taklist och sockel. Som på många av Hallsbergs mer påkostade byggnader är grunden klädd med huggen kalksten. Fönstren är ursprungliga med tätspröjsade bågar, men har målats vita, medan de från begynnelsen hade en mörk kulör. Den ursprungliga ekporten är bevarad. Den har barockinspirerad utformning. Överljusfönstret tar upp valvets stickbågeform och har svagt böjda spröjsar och fasett slipade glas. Detta ger porten en tydlig jugendutformning. Även dörr-ens trycke har jugendform. Nyttillkomna är armaturerna på båda sidor om porten. Vindsvåningen har inretts och takkupor tillkommit. Plåttaket har lagts om och täcks numera av bandplåt.

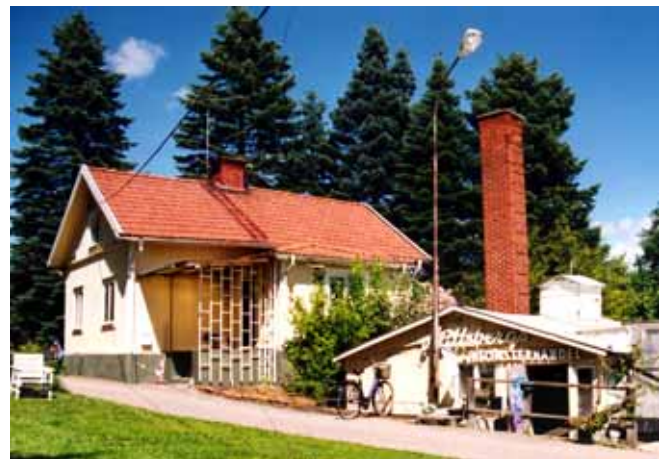
Trädgårdsmästeriet anlades på denna tomt år 1900 av trädgårdsmästare Ernst Söderlund. Ett bostadshus byggdes på kullen invid vägen och nedanför åt söder uthus och växthus. Bostadshuset är exteriört mycket välbevarat med spontpanel och ursprungliga detaljer. Dess närmaste växthusdel är troligen ursprungligt, eller står på ursprunglig plats. Fortfarande används tomten på samma sätt som då det byggdes.

*På åsens krön ligger det gamla bostadshuset*

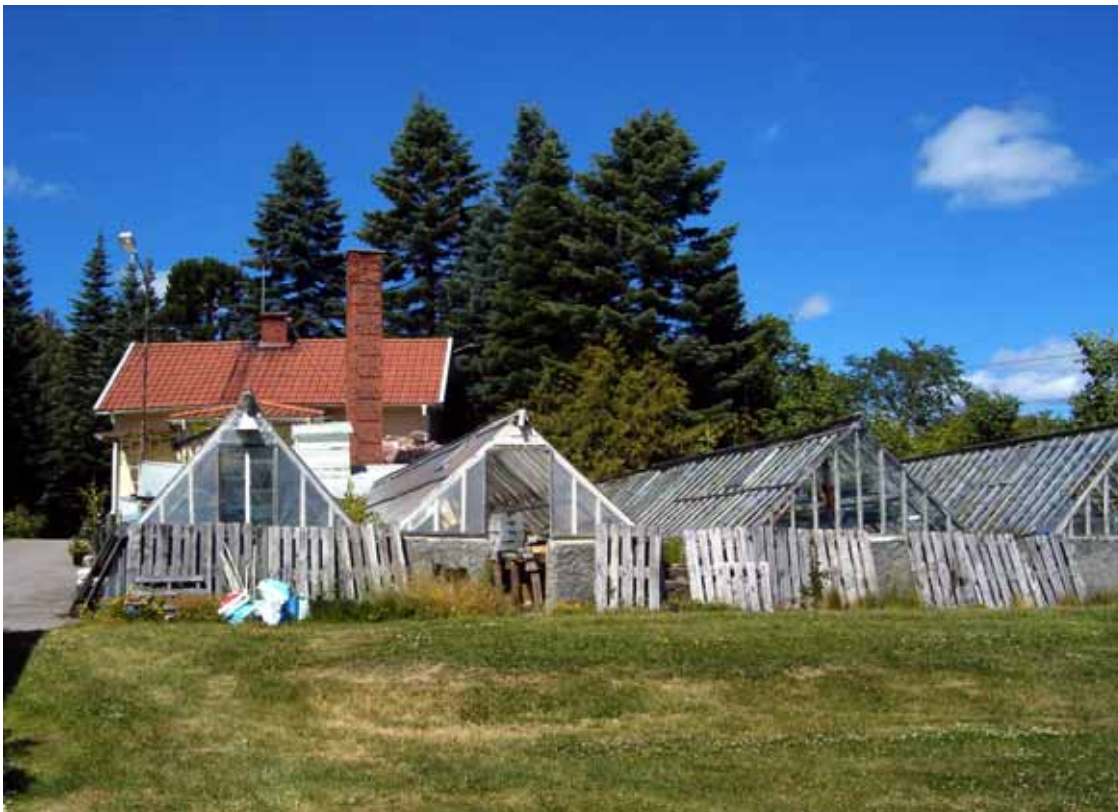
*I södersluttningen närmast bostadshuset ligger de äldsta växthusen*
