# Värdefulla bebyggelsemiljöer i Hallsbergs tätort

HALLSBERGS KOMMUN  
Telefon: 0582-685000  
www.hallsberg.se

*Utgivare:* Hallsbergs kommun 2004 (dnr 2003 MOT 199 219

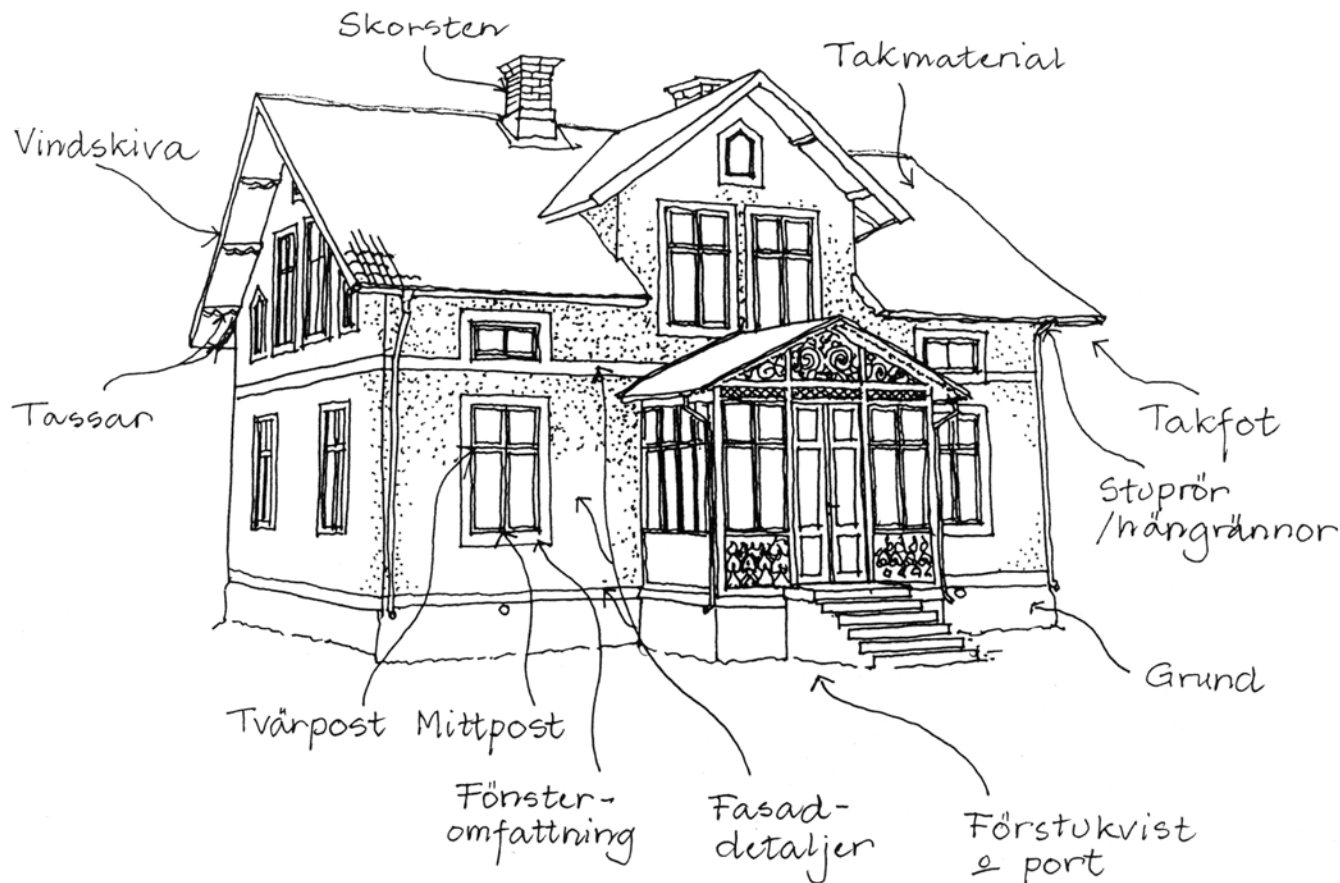
Bilden nedan ger en översikt över vilka delar på en byggnad som är särskilt viktiga att lägga märke till och ta hänsyn till, d v s de karaktärs-skapande detaljerna.

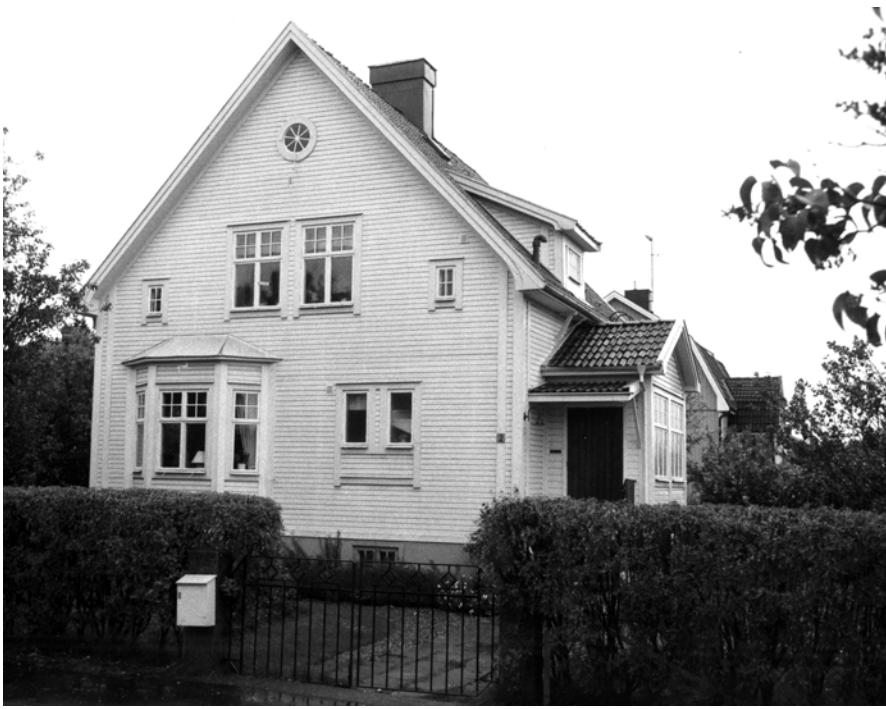
*Ett Egnahem från 1920-talet som renoverats på ett respektfullt sätt. Det gamla stora trapphusfönstret har bytts ut mot två mindre, men man har bevarat de gamla fodren. På så sätt har man antytt den gamla harmoniska fasadindelningen. Den nya ges en tillfällig karaktär som är att föredra i fall som detta.*

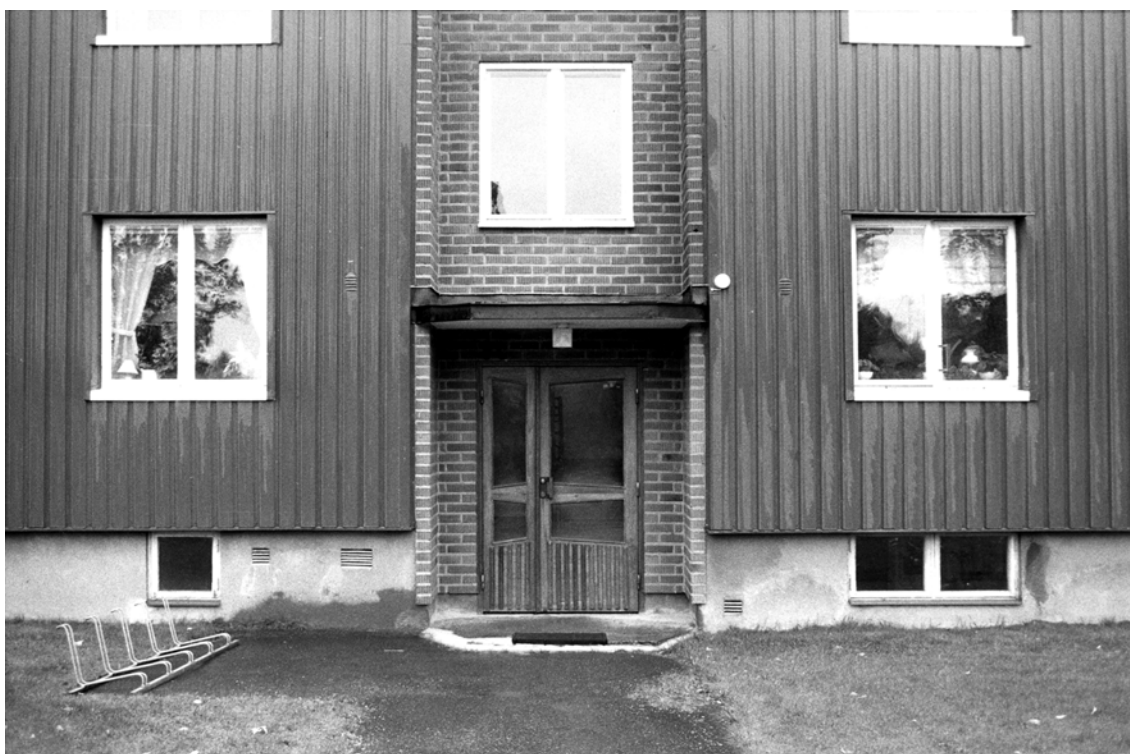
1940-talets flerfamiljshus hade mycket enkla och släta fasader. Istället fick portarna en ofta elegant utformning, oftast i färdigt trä som hos detta på Nygatan 3. Här bevarades lyckligtvis porten, då huset tilläggisolerades och försågs med fasadplåt.

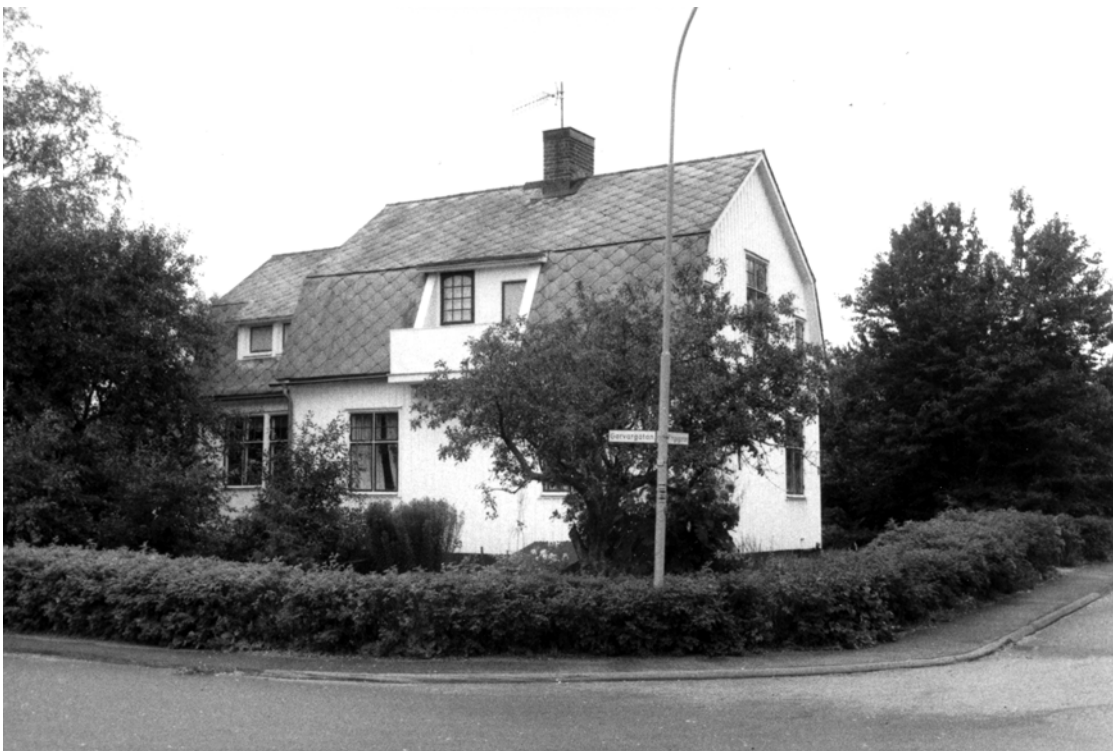
Skiffertak har i vissa trakter förr varit vanligt. Skifferplattorna lades omlott som fjäll. Liknande effekt kunde viss plåttäckning ge, t ex zinkplåt. Detta rutmönster efterliknades senare med kraftig takpapp.

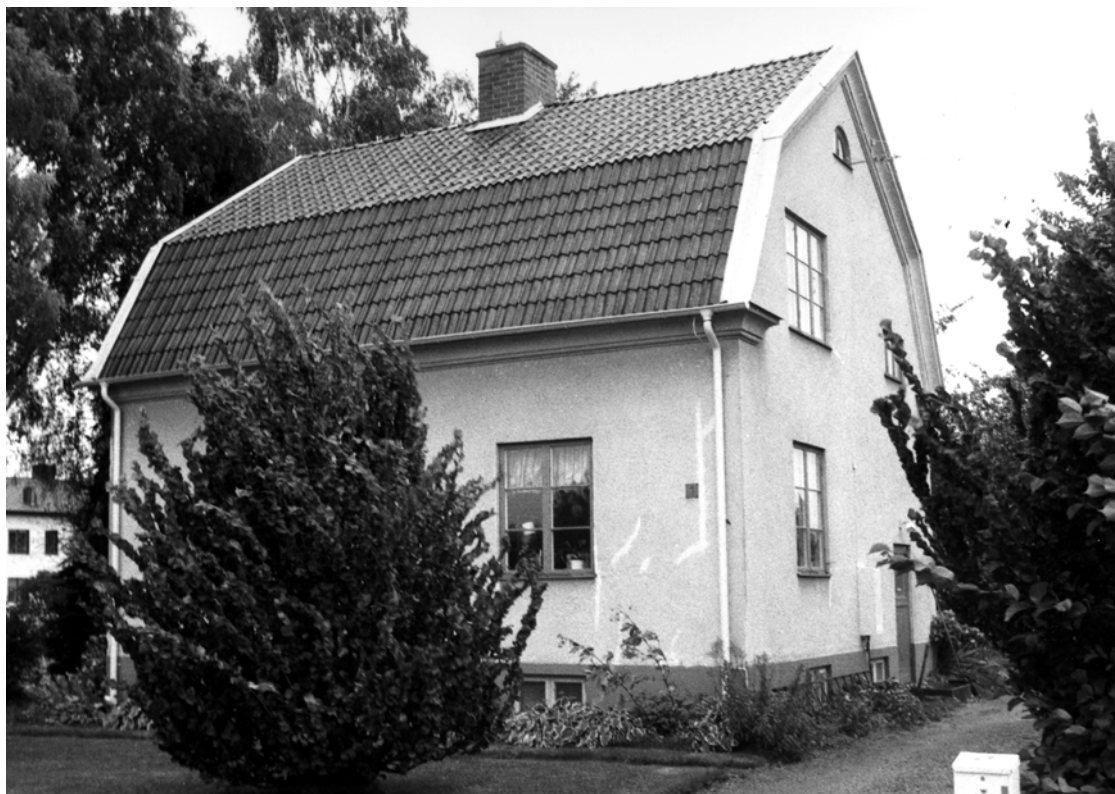
*De putsade husens inbyggda takfötter har ofta konstfullt uppbyggda profiler. Dessa är viktiga detaljer på de i övrigt enkla fasaderna.*

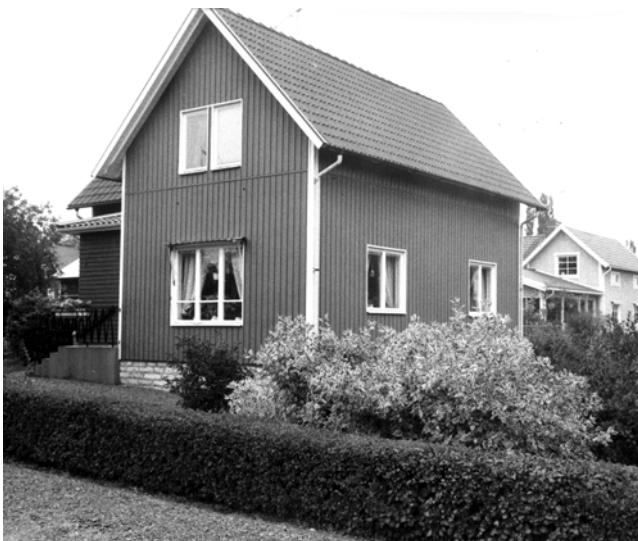
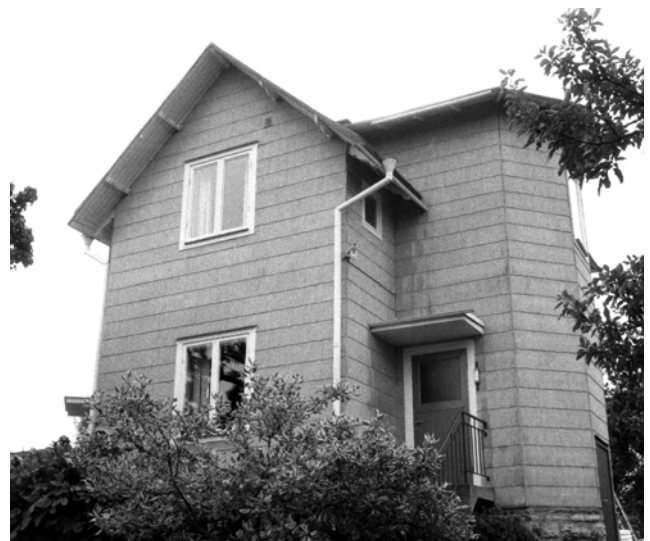
Två typer av fasadmaterial har använts för att försöka göra panelinklädda trähus ”underhålls-  
fria”: under 1950-60-talen eternitplattor och från 1970-talet fasadplåt. Husen har med dessa  
nya ytskikt förlorat både skönhet och charm. Ägarna slipper måla men har i gengäld fått  
livlösa fasadytor. Jämför med bilden från det nybyggda Egnahem i bokens början.
