PM Dagvatten

PM Dagvatten inom fastighet Örebro Skölv 8:1.

Projektstrateg Sverige AB har på uppdrag av GA Mark AB (559279-9380) tagit fram ett PM Dagvatten för nybyggnation av flerbostadshus på fastighet Örebro Skölv 8:1.

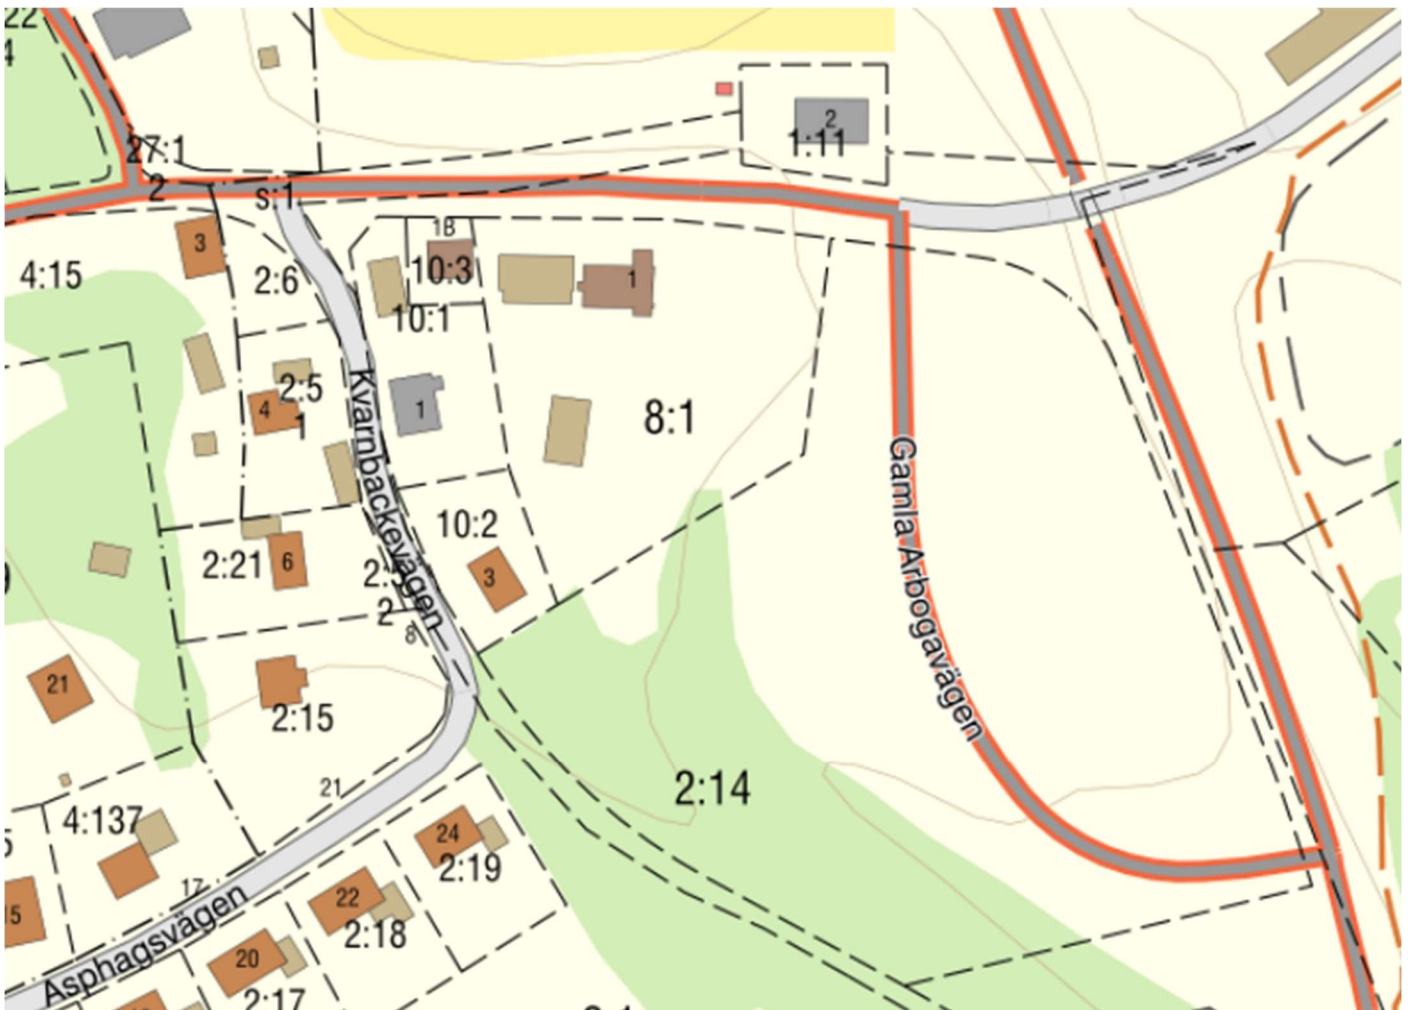
Översiktsskarta över det aktuella området.

Undersökningsområdet utgörs av fastigheten Örebro Skölv 8:1. Fastigheten är ca 5360 m² stor och aktuell bebyggelse på fastigheten utgörs av byggnader för loppis samt infart delvis av asfalt och en grusplan.

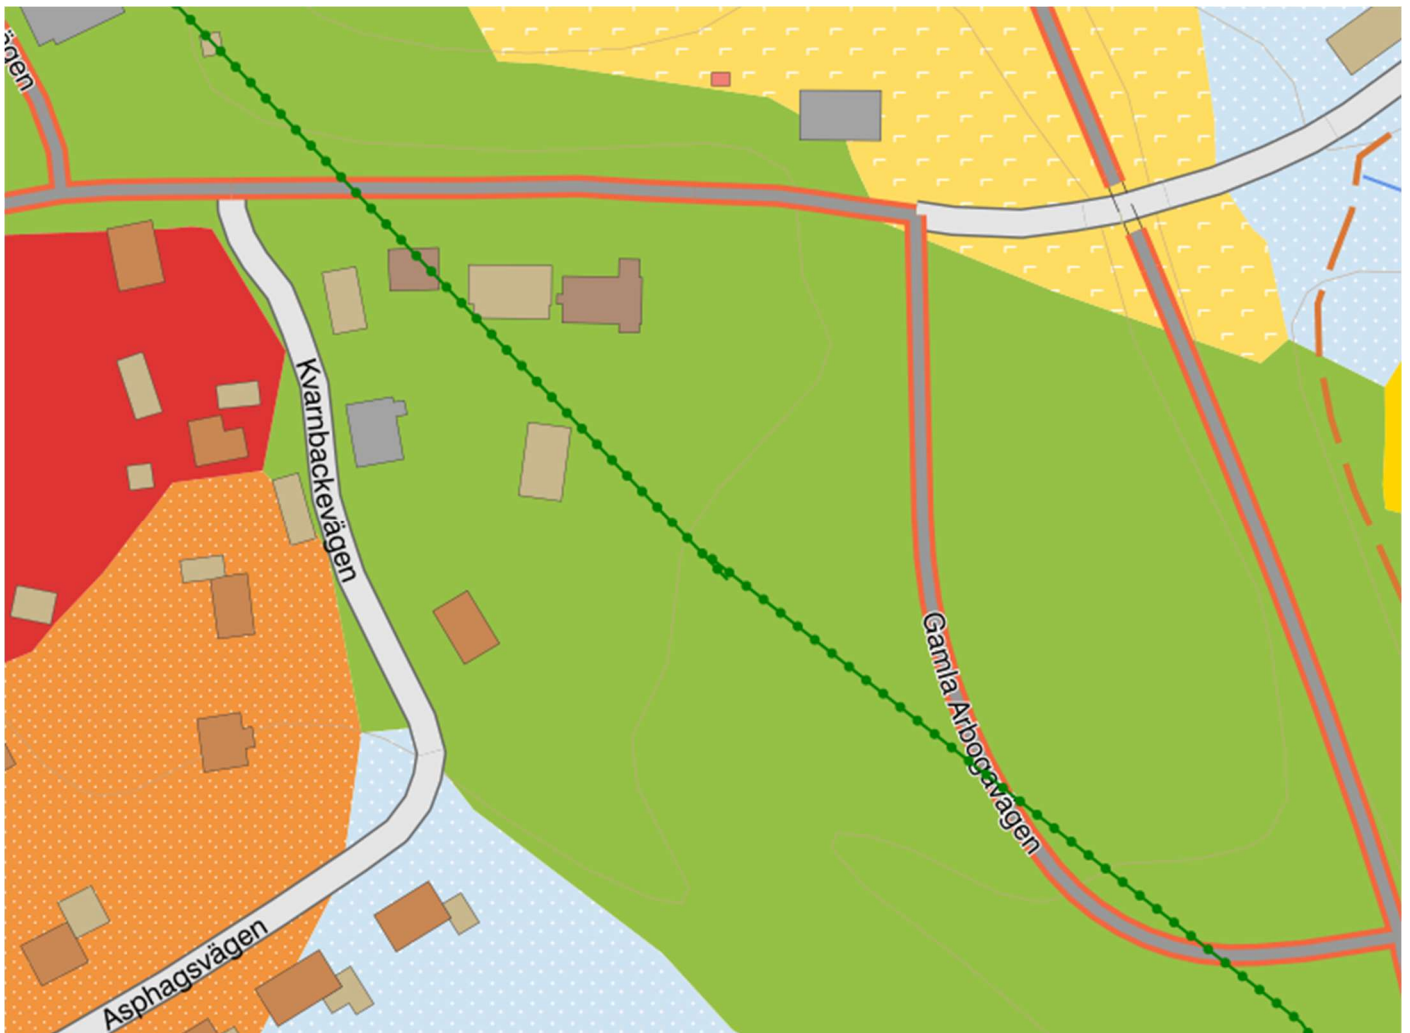
Utdrag ur SGU:s digitala jordartskarta som visar att jordarten inom det aktuella området främst består av isälvsediment.

Enligt SGU:s jordartskarta utgörs marken i huvudsak av isälvsediment där krönet markeras som grönt streck med ringar diagonalt över fastigheten i nordväst till sydöstlig riktning. Isälvsediment består generellt av grova sediment som sand, grus och sten. Jorddjupet ned till berg är enligt SGU mellan 5-10 m.
