## Kulturmiljöutredning | Statens Järnvägars Centralverkstad i Örebro

## **Kulturmiljöutredning | SJ:s Centralverkstad i Örebro**

Utredningen är utförd av Nyréns Arkitektkontor på uppdrag av Jernhusen

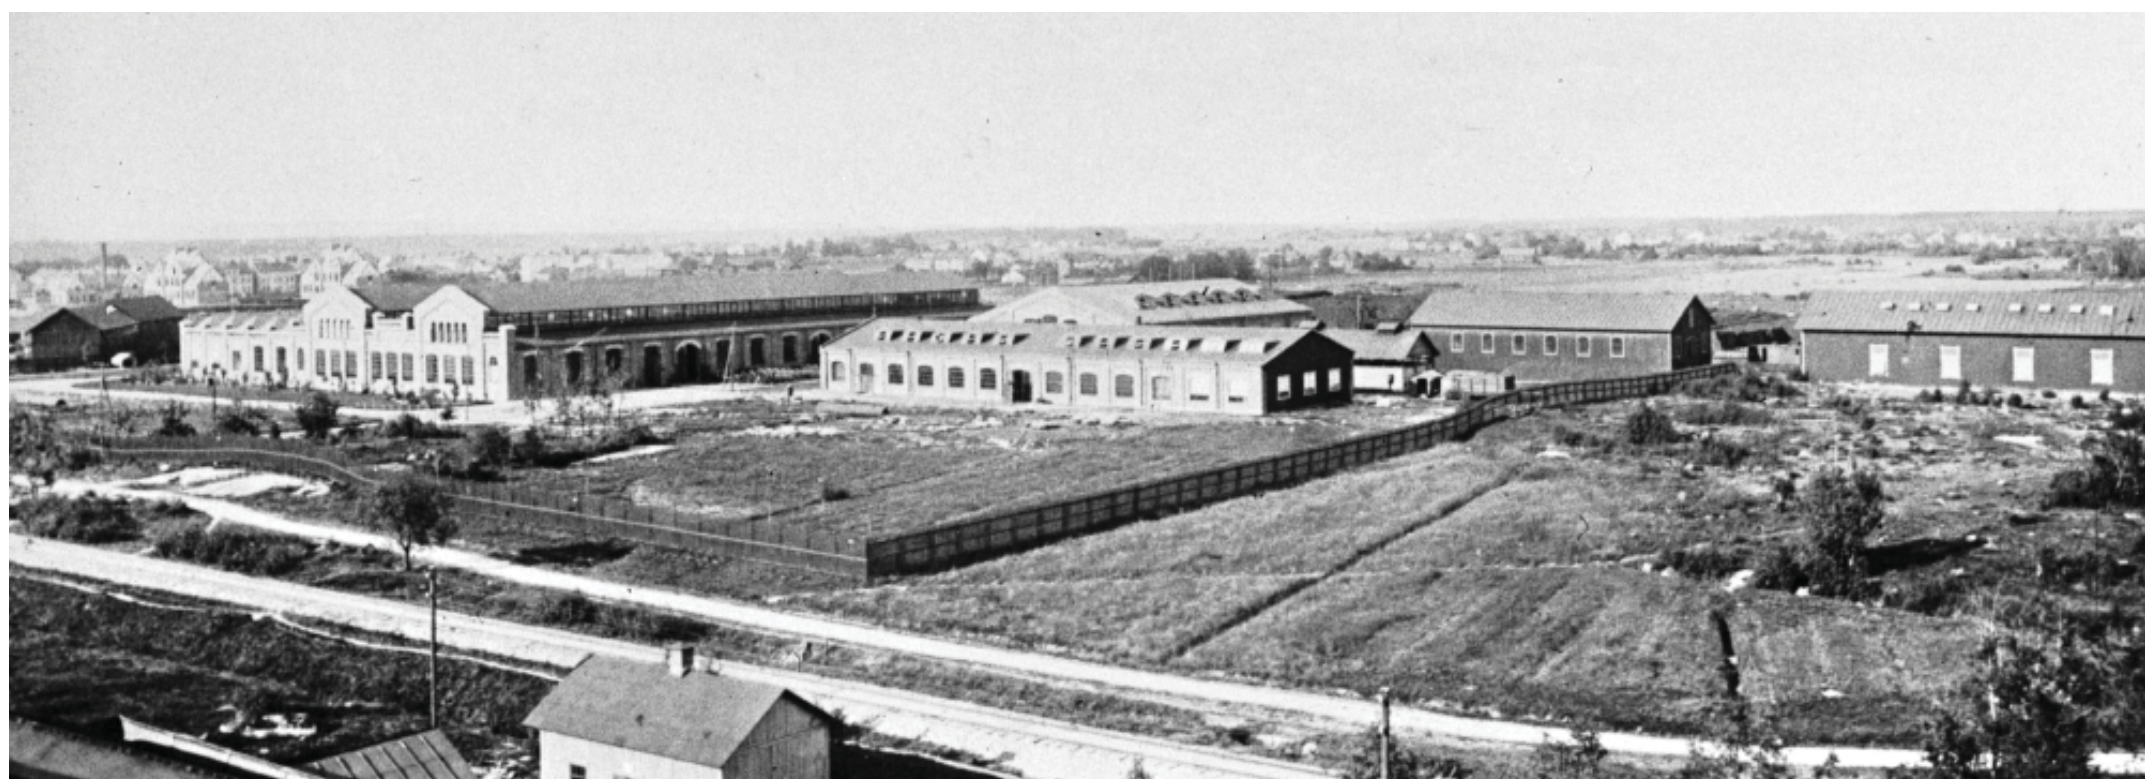
År 1905. Vy över Centralverkstaden från sjukhuset, före uppförandet av bleckslagareverkstaden. Längst till vänster syns lokomotivupställningsverkstaden, i mitten loksmedjan och längst till höger presenningsverkstaden (en träbyggnad som revs och ersattes med en annan byggnad 1937)

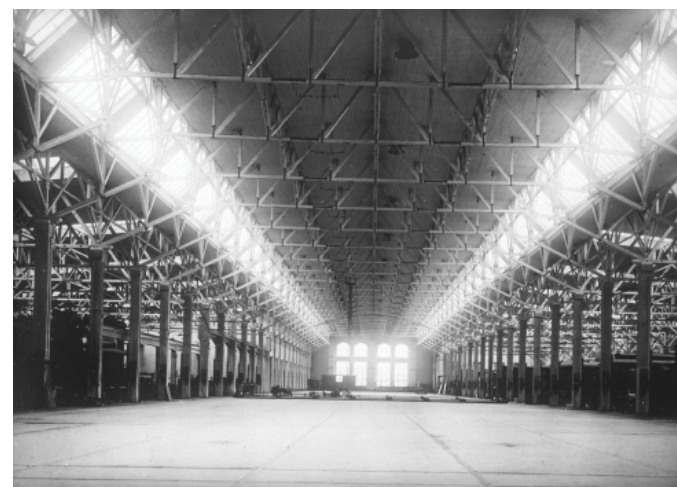
Interiör från vagnverkstadens centrala skepp med dagsljus från stora fönsteröppningar och taklanterniner innan de sattes igen av enerigbesparingsskäl i slutet av 1900-talet. Foto 1909. Källa Örebro stadsarkiv

hade papptäckta sadeltak med lanterniner. Till största del var verkstädernas belysning dagsljus som kom från lanterninerna och de stora tätspröjsade fönstren av gjutjärn. Det kompletterades med elektriskt ljus i form av båglampor för allmänbelysning och glödlampor vid arbetsplatserna. Lokalerna värmdes upp med hjälp av ånga och ventilationen skedde via portarna och öppningsbara takfönster.

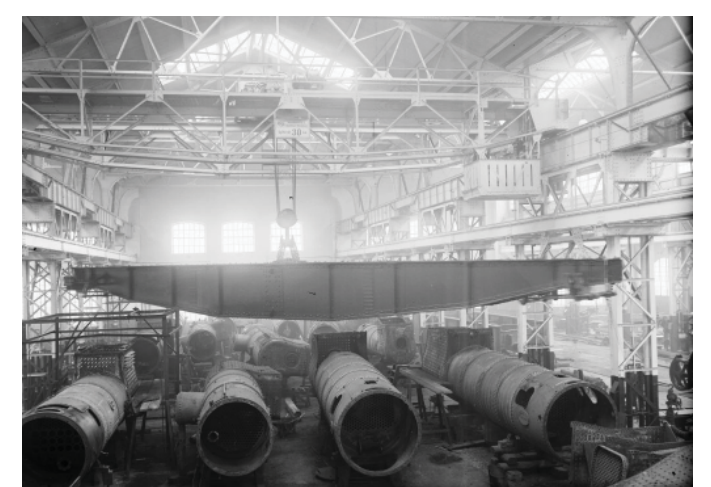
Vändskiva transporteras med travers i plåtslagareverkstaden. Foto 1912. Källa: Örebro stadsarkiv

Transporter inom området utfördes med hjälp av ett utgrenat spårssystem samt ett mindre system med små vagnar på så kallade decauville-spår med 600 mm spårvidd. För förflyttning av fordon och hjul i transversellt led fanns elektriskt drivna golvtraverser. I princip används fortfarande samma system.

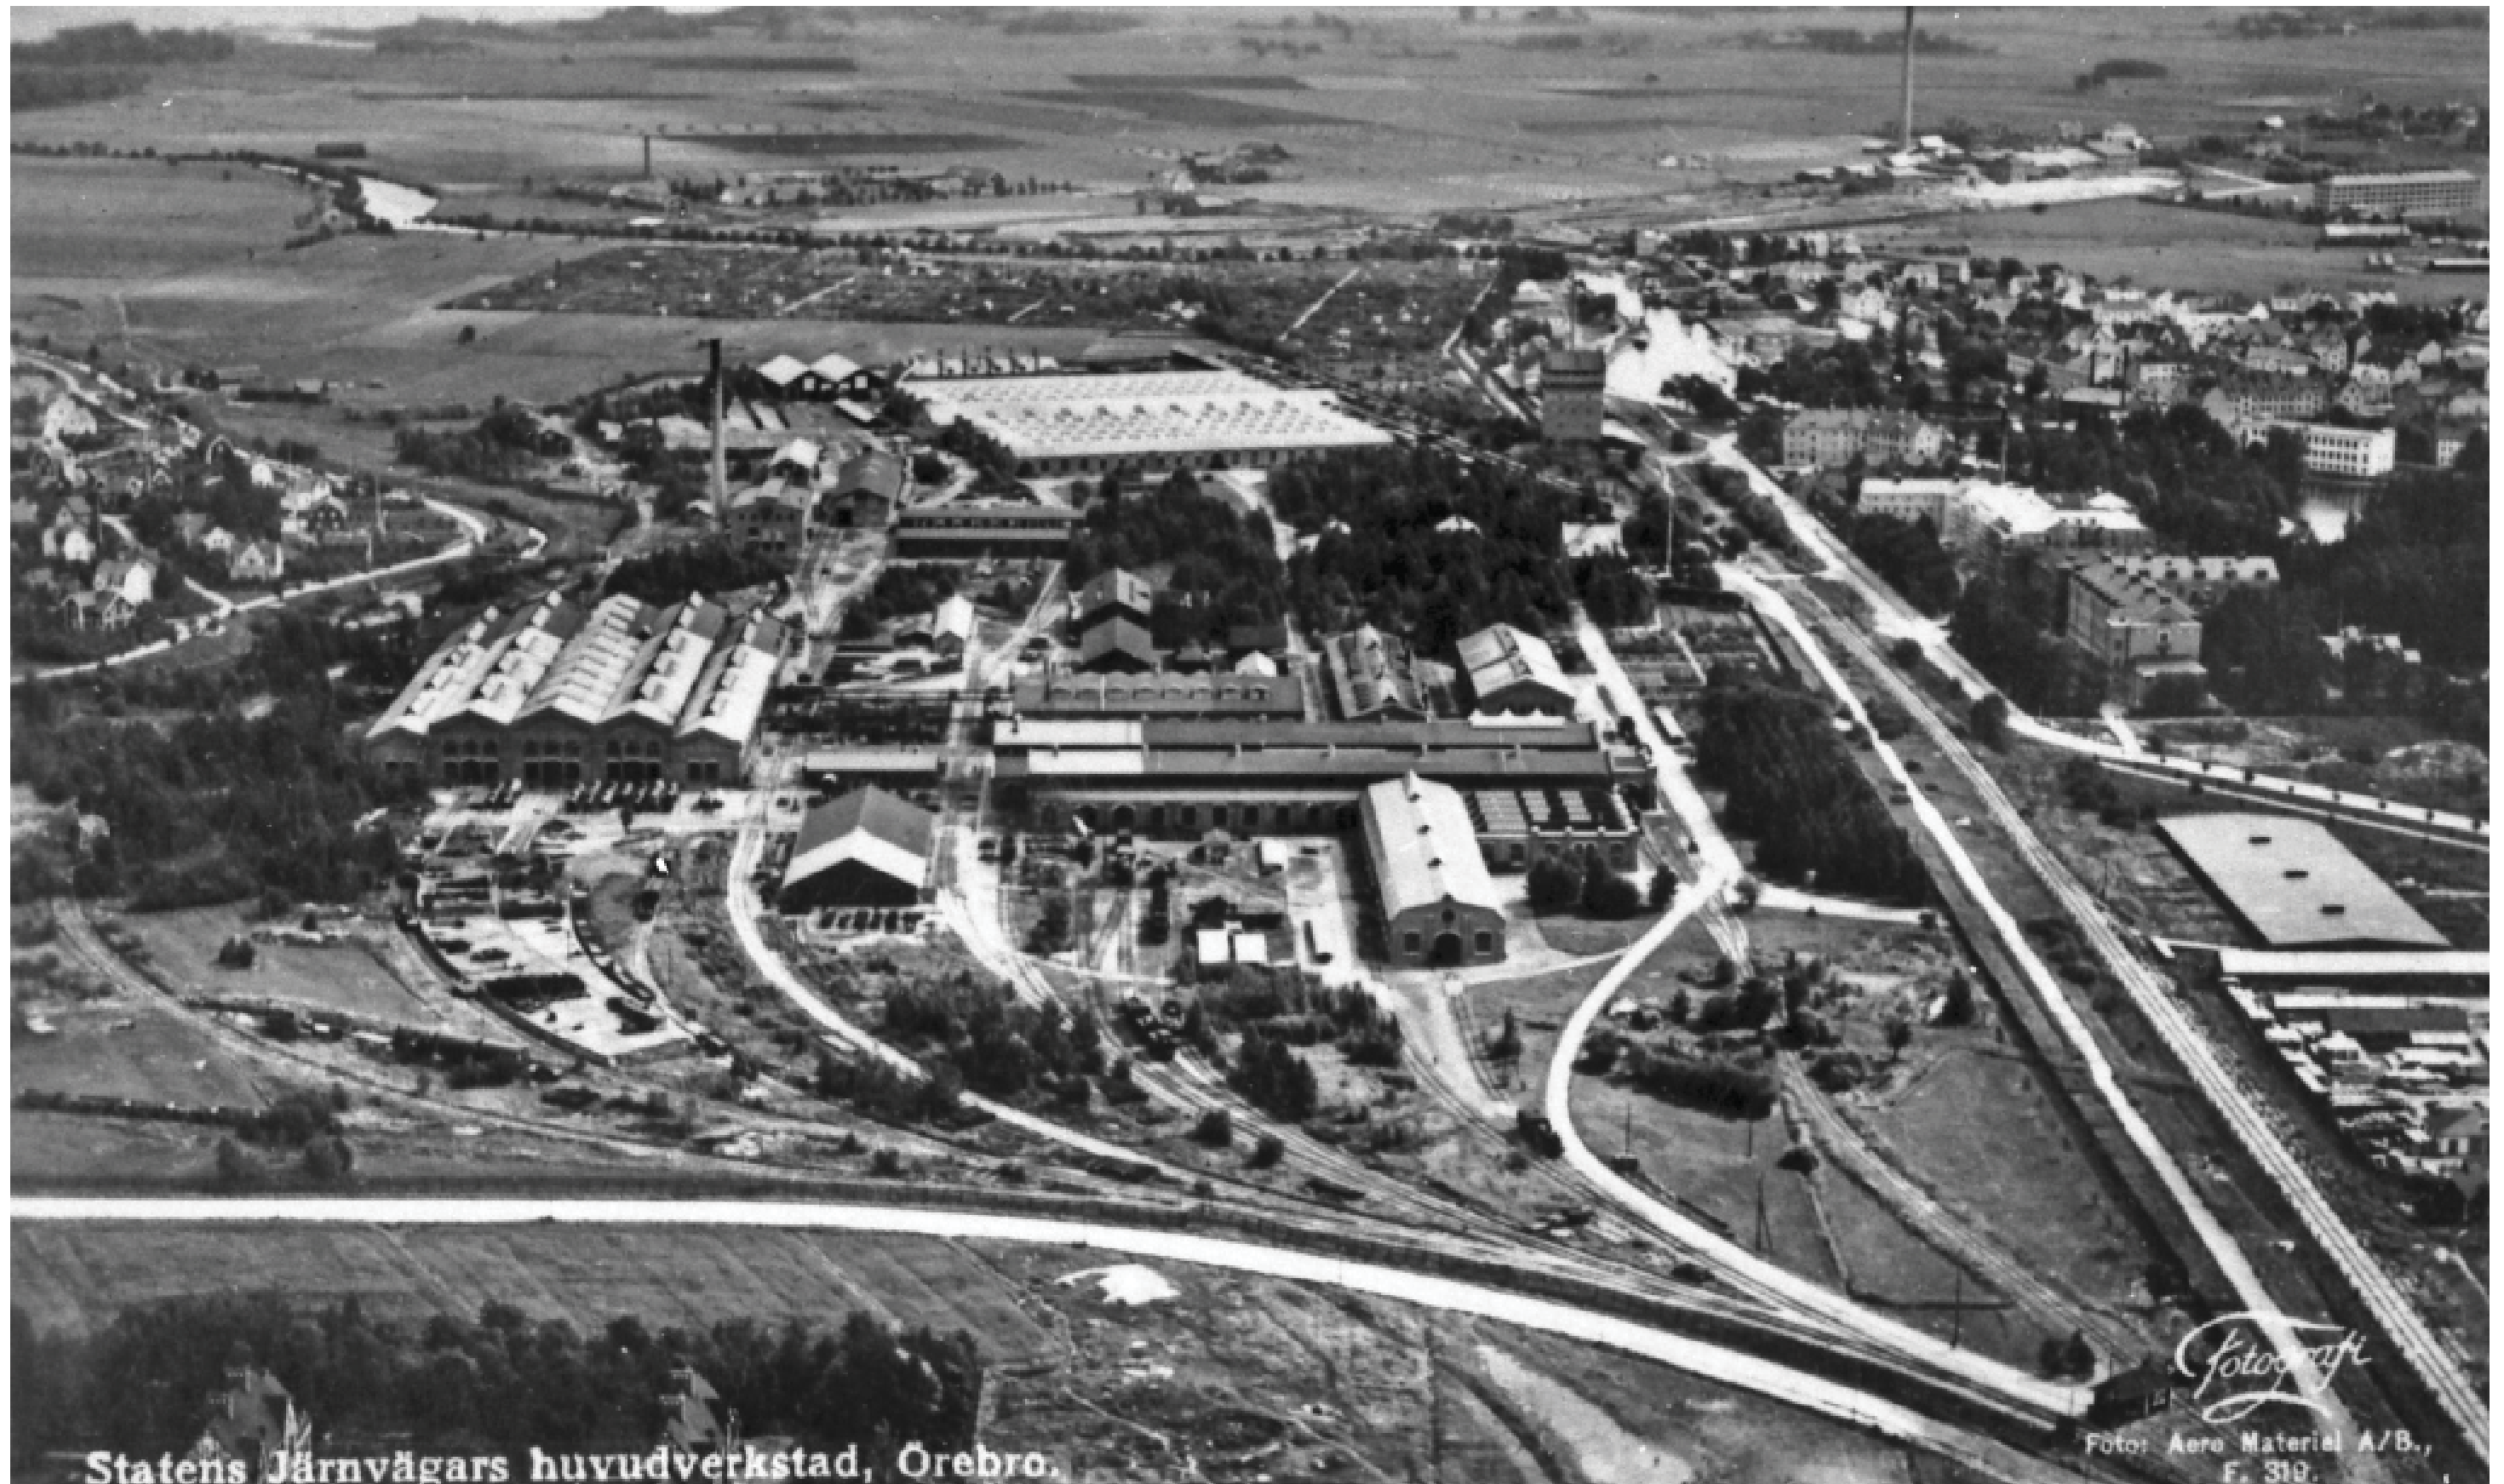
Flygfoto tidigt 1930-tal, före uppförandet av nya presenningsverkstaden och tillbyggnaden till vagnverkstaden. Källa: Örebro stadsarkiv.

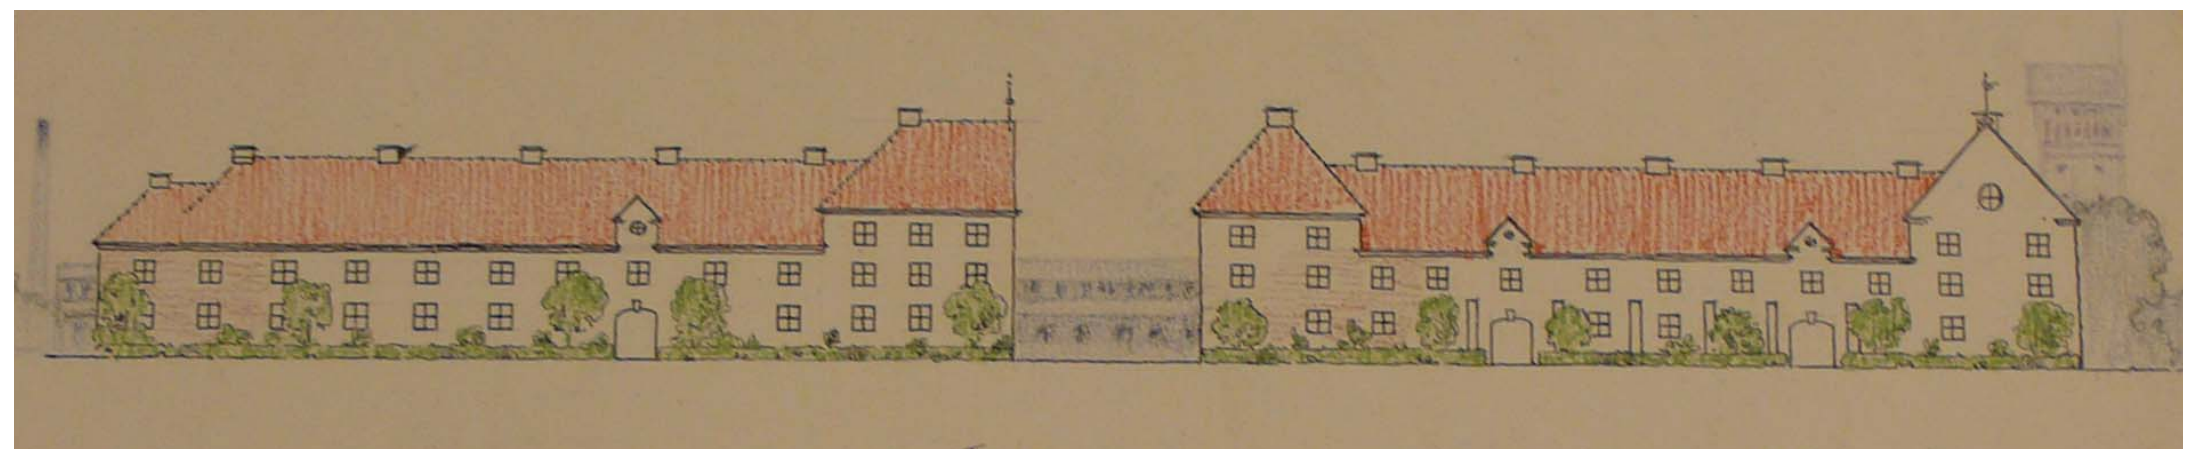
Kvarteret Sågen, arbetarbostäder. Fasad åt väster 1917. CV har ritats in i grått i bakgrunden. Källa: Riksarkivet

År 1919 och 1923 uppförde SJ särskilda personalbostäder i kvarteret Sågen väster om verkstadsområdet ritade av Kungliga järnvägsstyrelsens arkitektkontor under Folke Zettervalls ledning. Det var moderna hyreskaserner i tegel med tre våningar och kallades i folkmun för "Singsing" och "Honolulu". Det är ursprunget till Honolulugatan som idag ligger i nuvarande kvarteret Sågen.

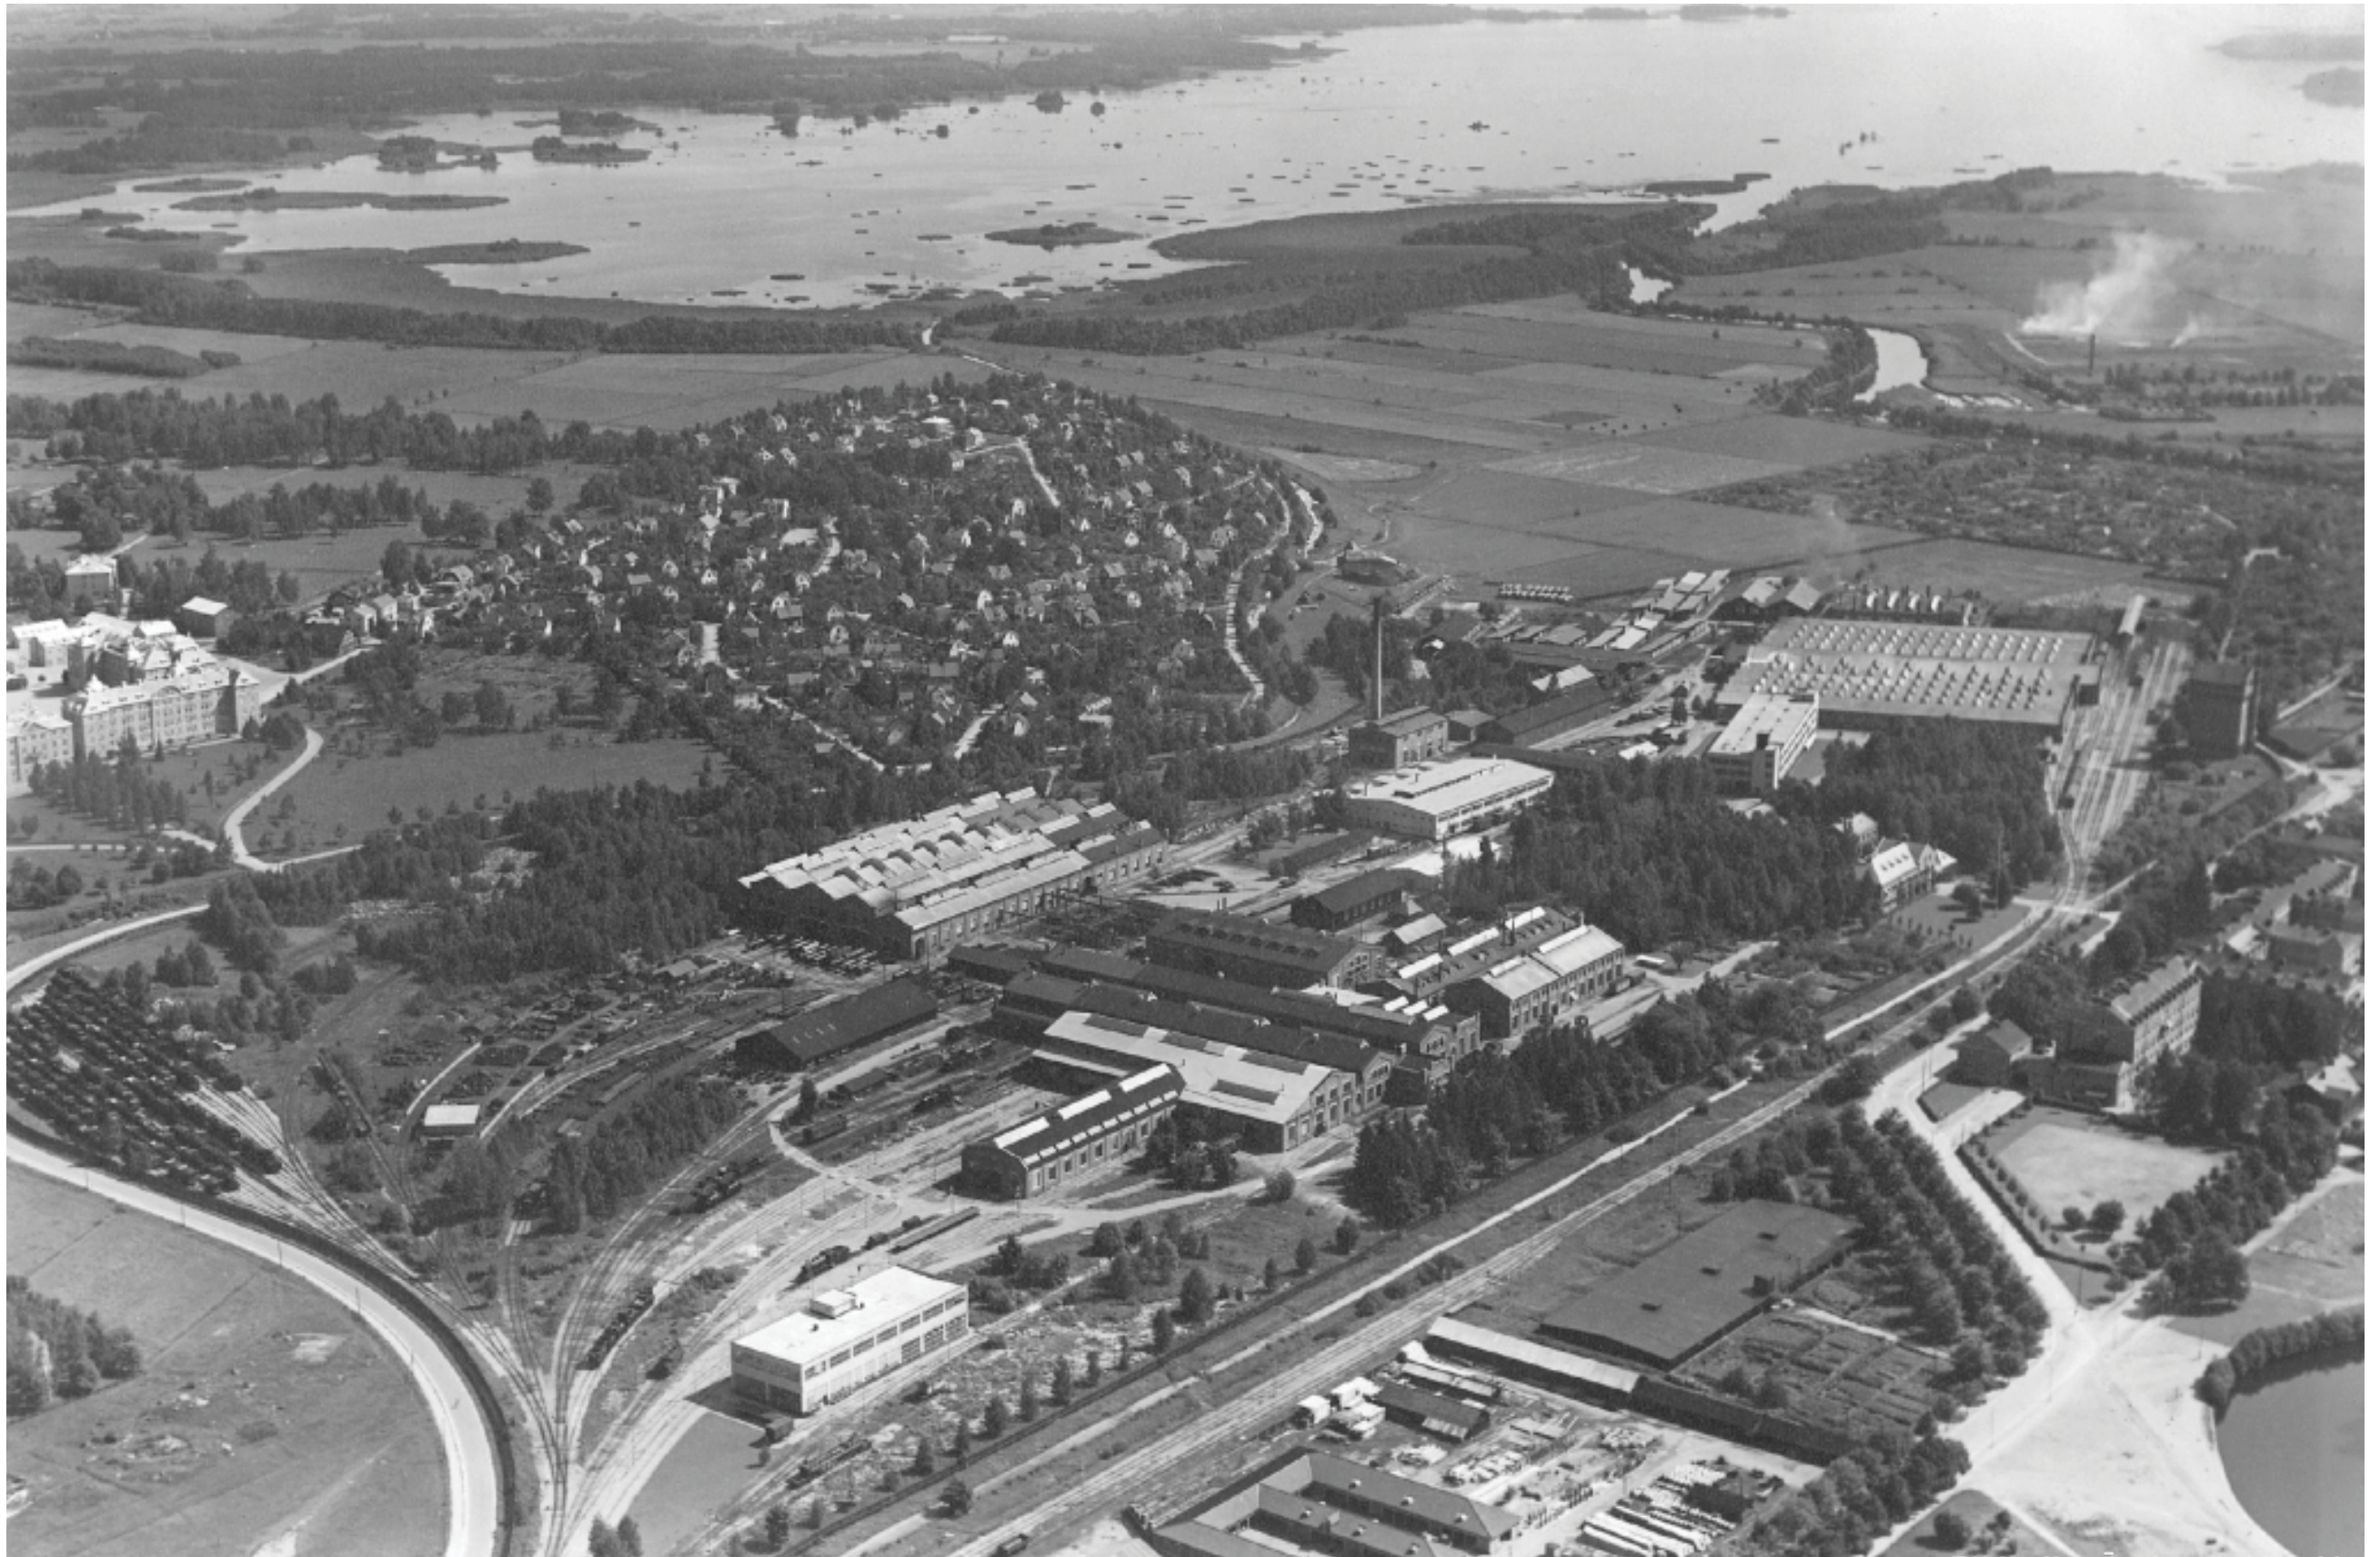
Flygbild CV-området, foto 1939. Källa Örebro stadsarkiv

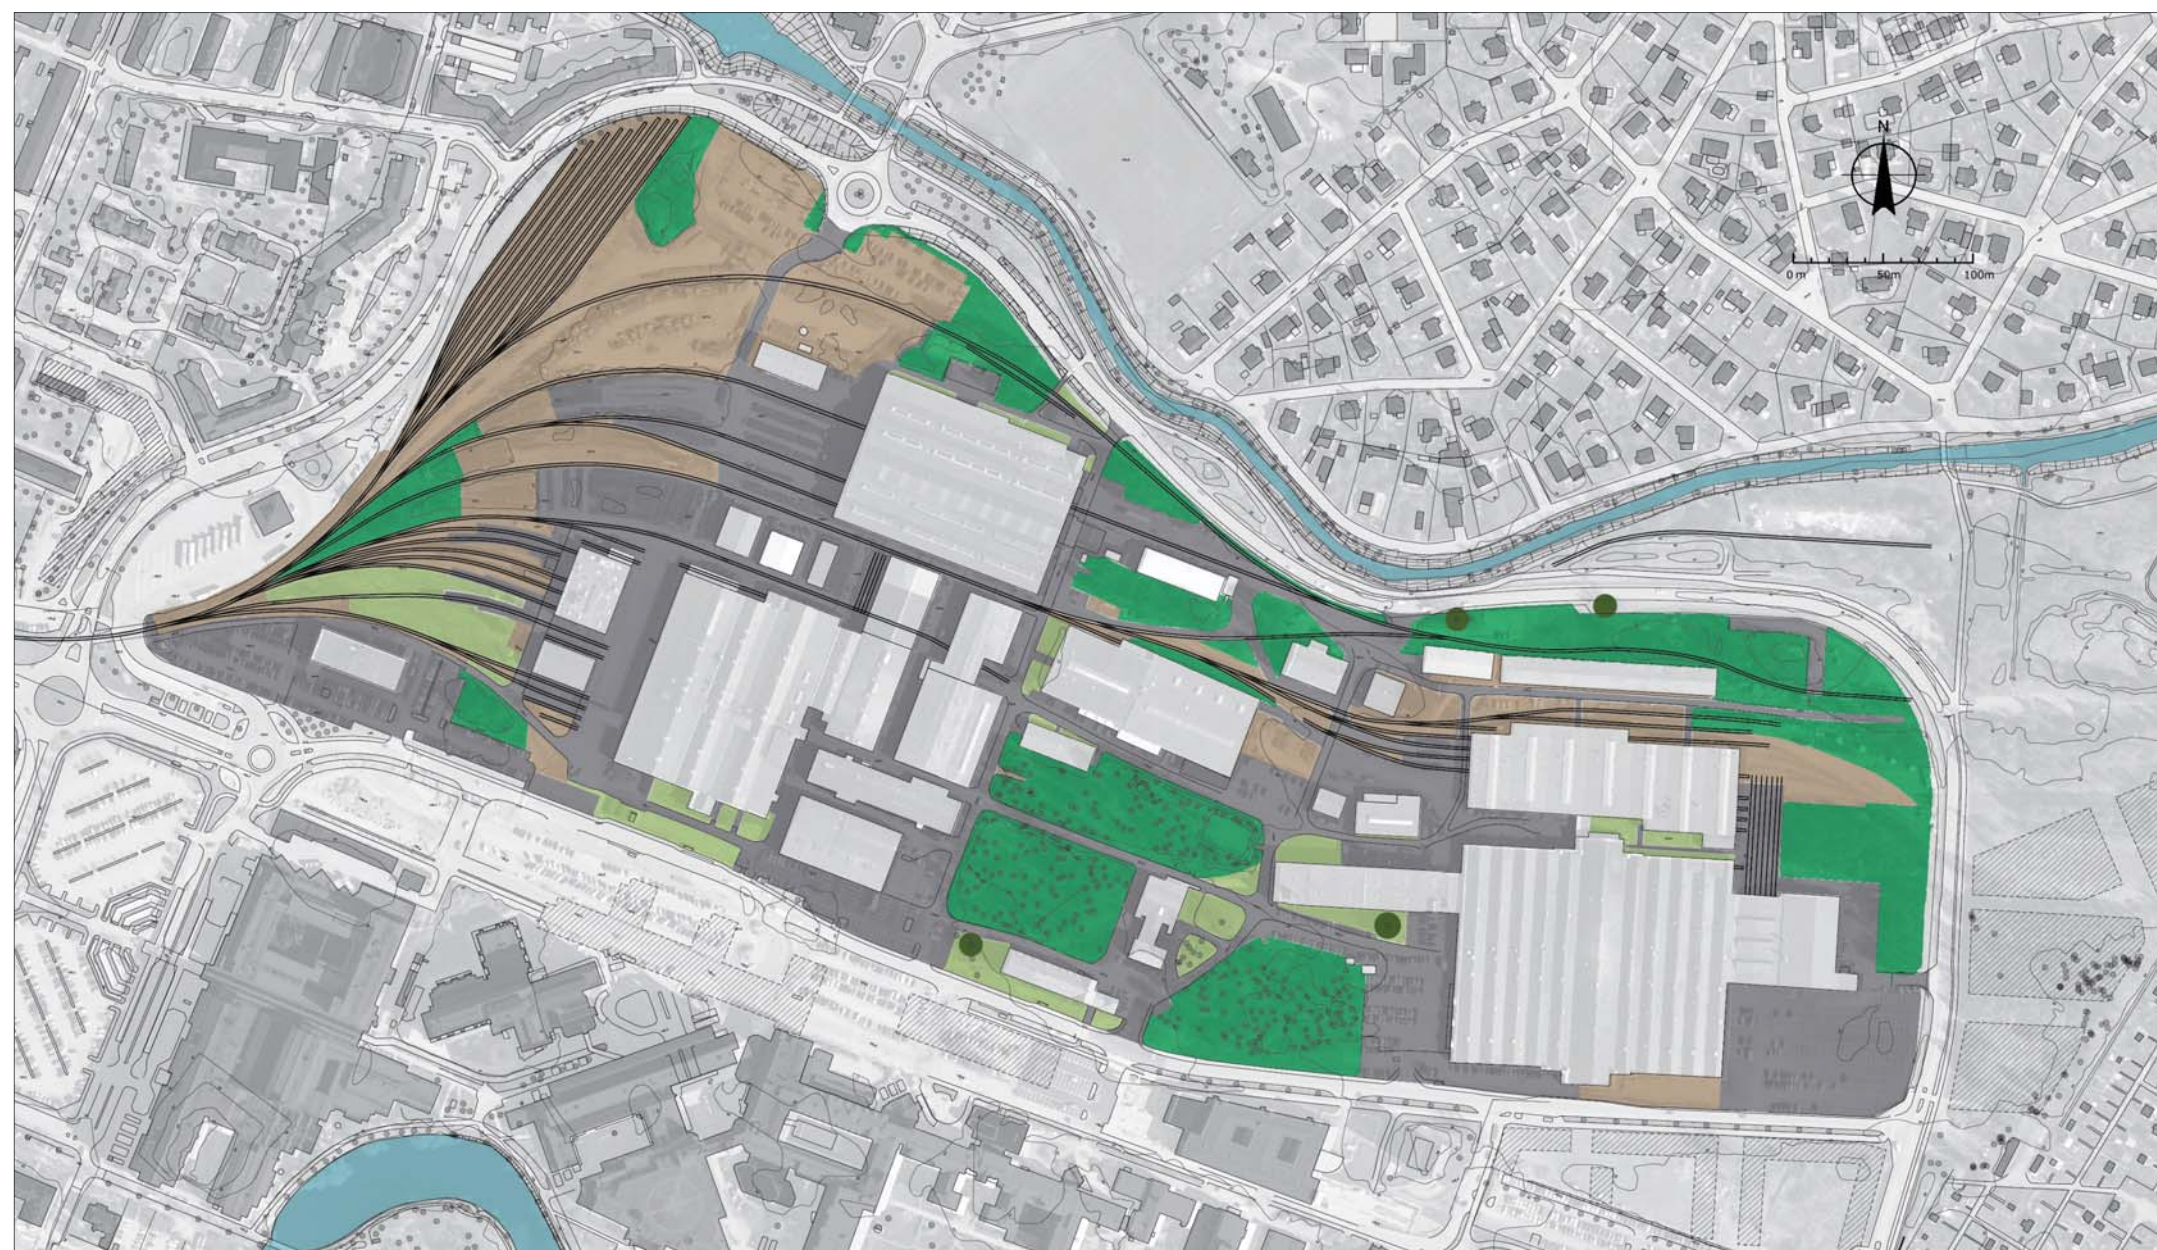
### Utemiljöns karaktärer

-   Öppen gräsyta
-   Parkskog
-   Markanta solitära träd
-   Grusad yta
-   Asfalt

De öppna ytorna inne i CV-området är idag i huvudsak grus- eller asfaltsbelagda. Många idag hårdgjorda ytor bestod från början av öppen jord/sand där ruderväxter; ogräs men även mer exotiska växtarter som kommit med tågen, kunde få fäste. Ruderväxternas mark stod i kontrast till den bevarade naturmarken och den välordnade parkmarken.

Naturmark med stora träd finns framförallt på de bevarade terrängdelarna med morän eller berg. De vittnar om områdets ursprungliga landskapsstruktur och kulturhistoria. Flera delar har grävts bort eller sprängts bort i samband med tillkomsten av ny bebyggelse eller spår- och vägdragningar. Ett exempel på det är vattentornets gröna kulle som delvis sprängdes bort i samband med Södra Grev Rosengatans områdesgränning. Det bevarade morän- och bergspartiet utgör områdets mest markanta gröna miljöer.

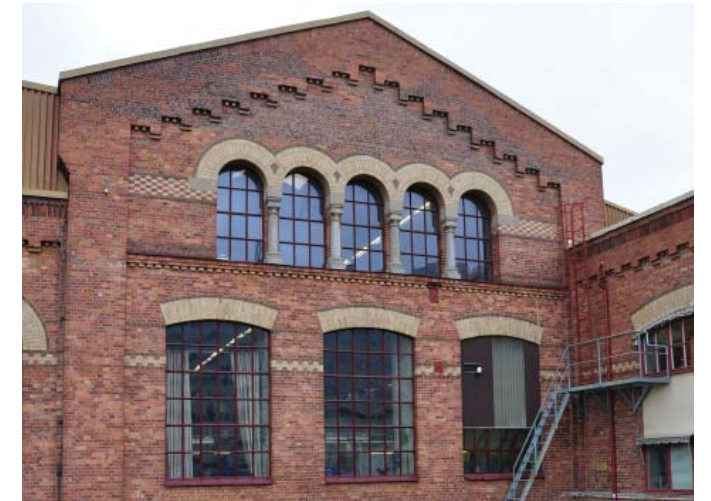
Ett av sidoskeppens södra fasad med kolonettgalleri i den översta våningen. Foto 2017

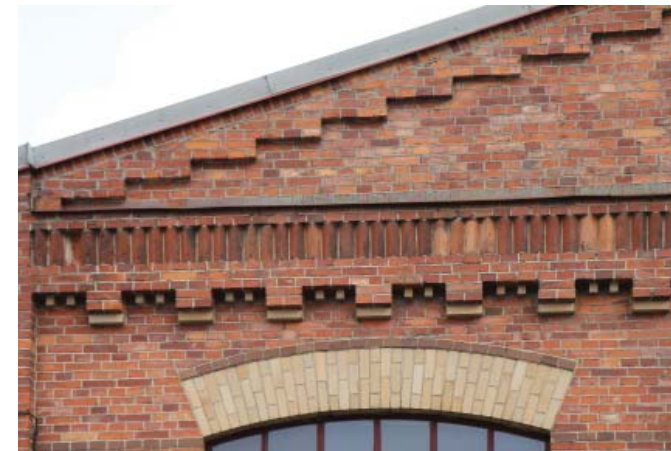
Detalj fasad med mönstermurning. Foto 2017

Byggnaden uppfördes i rött handslaget tegel med mönstermurning och dekorativa partier av gult och brunt hårdbränt tegel. Valvöppningar över fönster och portar murades med gult tegel. Byggnadens uttryck har en rustik karaktär med medeltida inspiration. Takkonstruktionen är uppbyggd i skepp med fackverk och pelare i stål. Från början var byggnaden treskeppig med en sidobyggnad. I den södra fasaden skjuter det mellersta skeppet ut längre än de övriga och har en rak horisontell avslutning. De omgivande skeppen har i den översta våningen en fönsterrad med ett kolonettgalleri, vilket är ett medeltida arkitekturmotiv. I de stora fönsteröppningarna finns tätspröjsade gjutjärnsfönster. Taket är av trä med papptäckning och ursprungligen fanns taklanterniner.

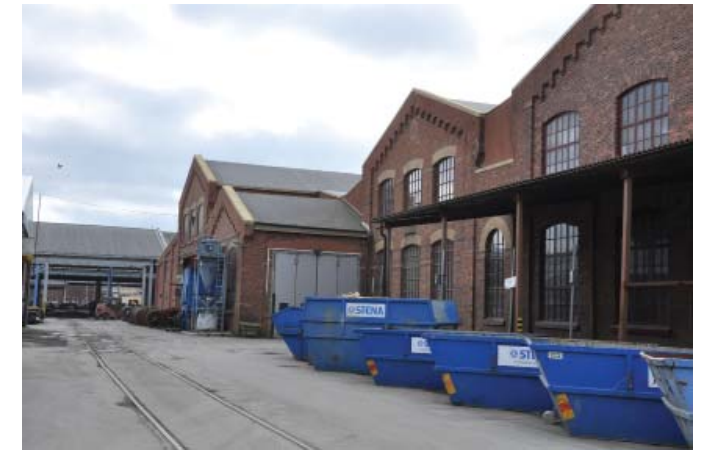
Lokverkstadens norra fasad. Foto 2017

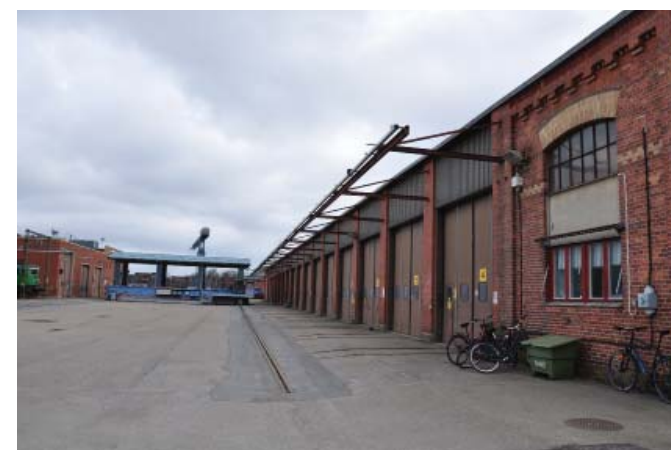
Längs med lokverkstadens västra fasad löper en marktravers. Foto 2017

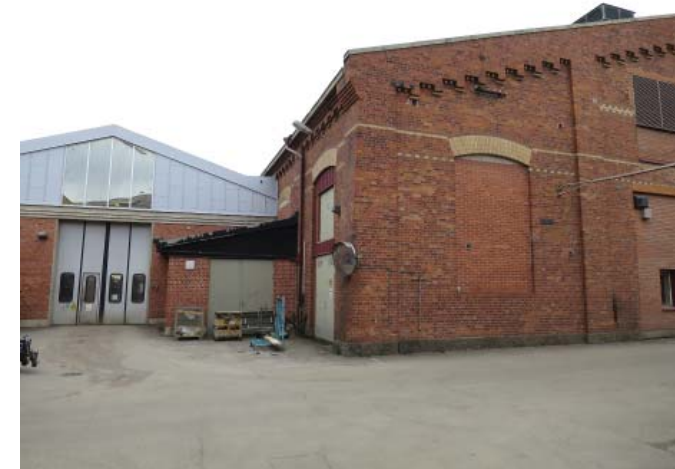
Hjulverkstadens sydvästra hörn. Foto: 2017

1987 tillkom en hjullagerhall mellan lok- och hjulverkstaden vilket innebar att de båda verkstäderna byggdes ihop i norra änden. Samtidigt renoverades och moderniserades hjulverkstaden, bl.a. med nya vikportar. Interiören fick också en konstnärlig utsmyckning som uppmärksammades i arbetsmiljösammanhang. På södra fasaden har portar och fönster murats igen

och ersatts med smygar som markerar de ursprungliga muröppningarna. De ursprungliga taklanterninerna är ombyggda. En utvändigt utrymningstrappa från kontorets övervåning har också tillkommit.

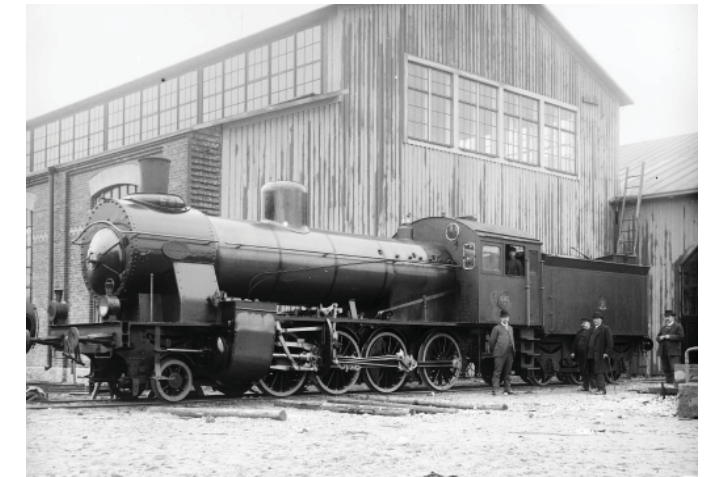
Det första reparerade lokomotivet utanför norra fasaden som då var i trä. Foto 1902

Byggnadens invändigt bärande stomme är ett stålfack med två pelarrader. Norra fasaden förbereddes för en utbyggnad genom att gavelväggen först byggdes i trä, medan övriga ytterväggar var av tegel. Byggnaden förlängdes 1906 på det planerade sättet med ett ångpannerum och en snickarverkstad i övre våningen.

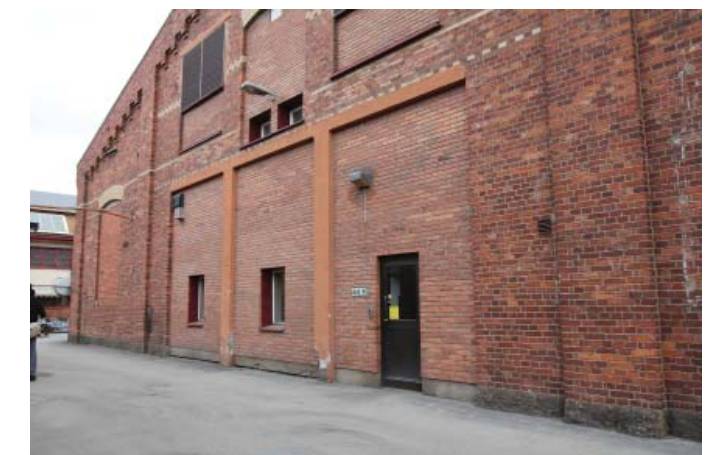
Södra fasaden. Foto: 2017

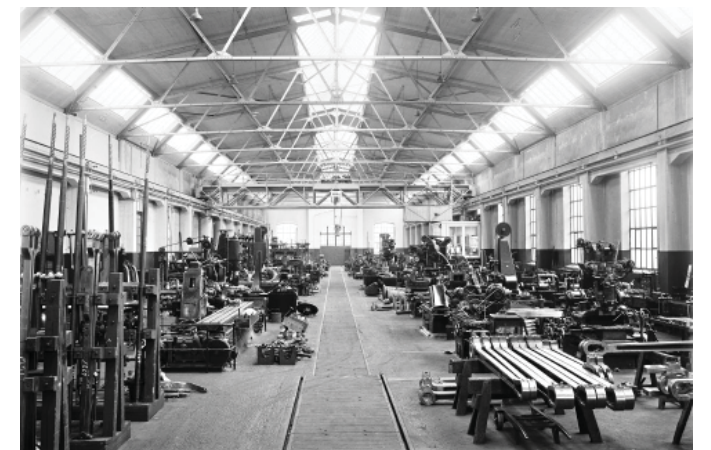
Interiör maskinverkstaden 1920-tal.  
Källa: Örebro stadsarkiv

Byggnaden uppfördes ursprungligen 1919 efter ritningar av Kungliga Järnvägsstyrelsens arkitektkontor under Folke Zettervalls ledning. Då var den en större maskinverkstad väster om lokverkstaden och byggnadens östra gavel anslöt sig öppet till lokverkstaden. Taket uppfördes i trä med papptäckning och ursprungligen fanns taklanterniner. En 6 tons taktravers löpte på 5,5 m höjd över golvplanet. Här fanns merparten av alla arbetsmaskiner som behövdes för lokreparationerna. Med undantag för de maskiner som behövdes för bearbetning av axlar och hjul, de fanns i hjulverkstaden.

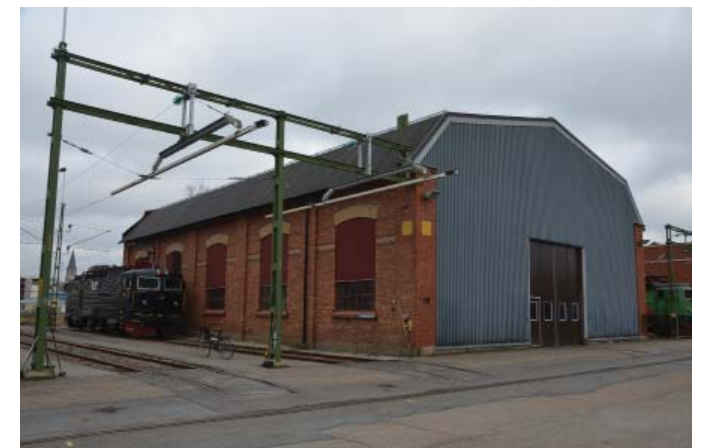
Byggnaden revs delvis på 1980-talet vilket resulterade i att den östra fasaden idag är av plåt. Foto 2017

Byggnaden revs delvis 1980 och det som återstår av byggnaden används idag som komponentförråd. Åt öster fick byggnaden en plåtfasad som tydligt berättar om händelsen.

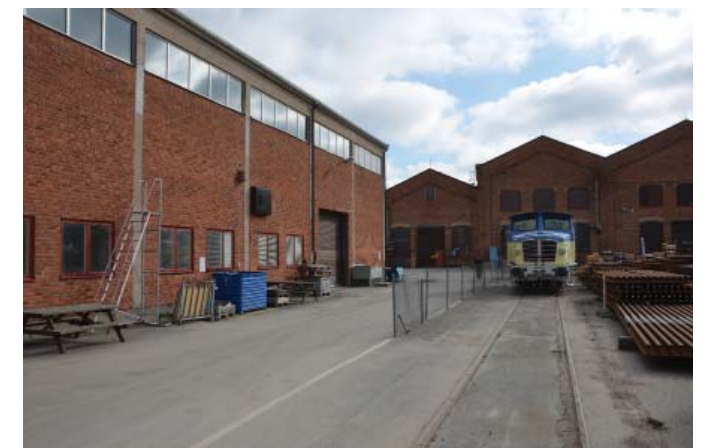
Södra fasaden. Möte mellan motorprovhallen och plåtslagareverkstadens resliga gavelparti. Foto 2017

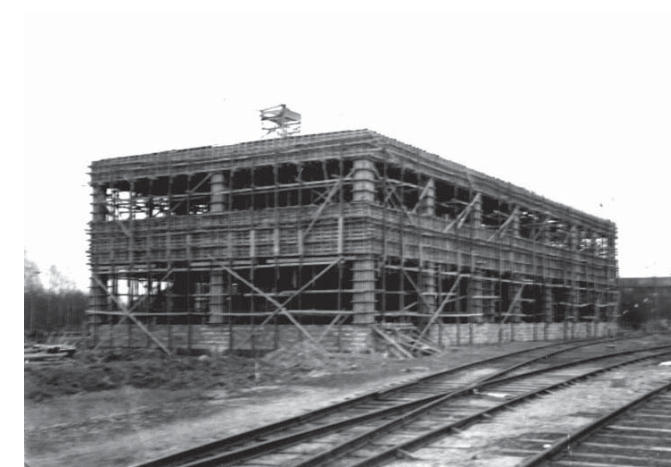
Presenningsverkstaden under uppförande. Foto 1937 Samuel Lindskog. Källa Örebro läns museum

Den bärande konstruktionen är av betong vilket möjliggör stora fönsteröppningar. Den släta fasaden, de stora fönsteröppningarna med fönsterbandskaraktär och det platta taket ger byggnaden en funktionalistisk karaktär

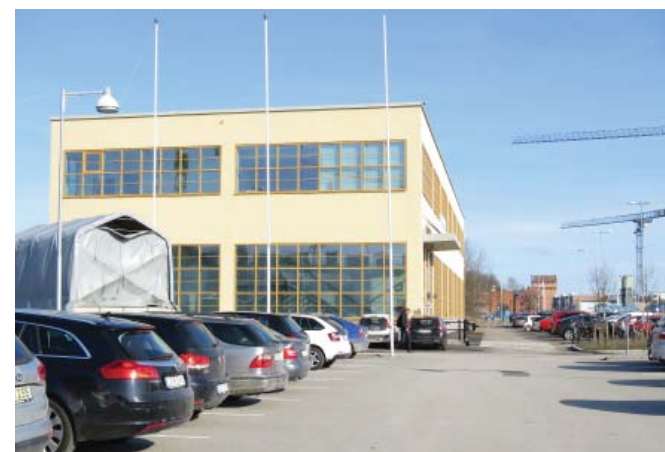
Vy västra fasaden. Foto: 2017

1976 flyttades verksamheten över till Ånge och byggnaden användes därefter en period som apparat och instrumentverkstad. De stora fönsterpartierna sattes delvis igen. Byggnaden har dock nyligen renoverats och återfått mer av sin ursprungliga karaktär.

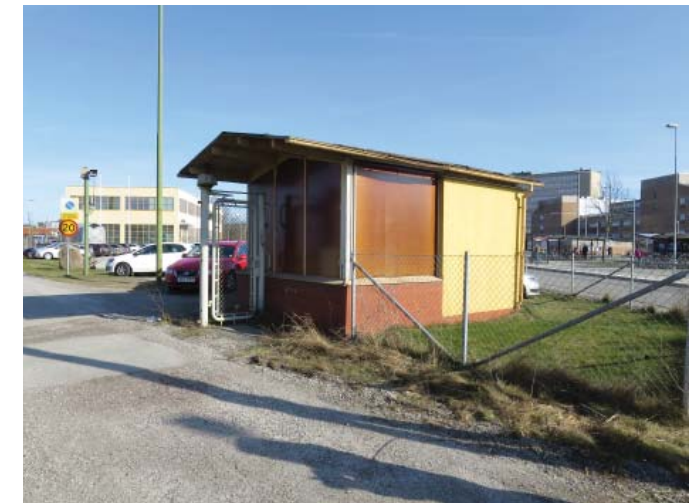
Portvaktshuset. Foto: 2017

Portvaktsbyggnaden vid CV-områdets västra grind uppfördes 1953. Den ersatte då en tidigare träkur som var ritad 1901 av Folke Zettervall. Portvaktsbyggnaden är byggd av putsad lättbetong och sockeln är klädd med klinkerplattor. Runt fönstren finns karosseripanel vilket var högsta mode vid denna tid.

Idag används byggnaden inte och har fönstren satts igen med plywoodskivor.

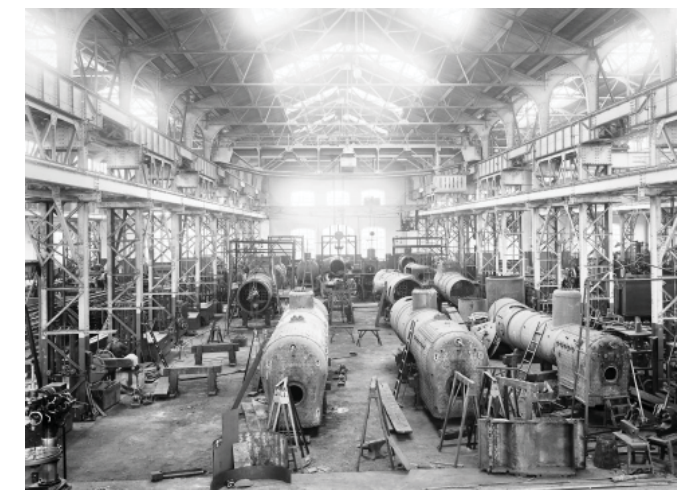
Interiör plåtslagarverkstaden mellersta skeppet. Foto 1910-tal. Källa: Örebro stadsarkiv

Byggnaden uppfördes 1908-09 efter ritningar av Kungliga järnvägsstyrelsens arkitektkontor under Folke Zettervalls ledning. Ursprungligen fungerade byggnaden som plåtslagareverkstad och 1918 utökades byggnaden med en spårväxelverkstad och en gemensam avdelning med arbetsmaskiner. Från början användes plåtslageriverkstad för reparation och nytillverkning av ångloksspannor, tillverkning av broar, vändskivor, snöplogar m.m. När ångloksreparationerna helt upphörde 1935 användes större delen som dieselmotorverkstad, en mindre del som plåtslageriverkstad och resterande del för spårväxeltillverkning.

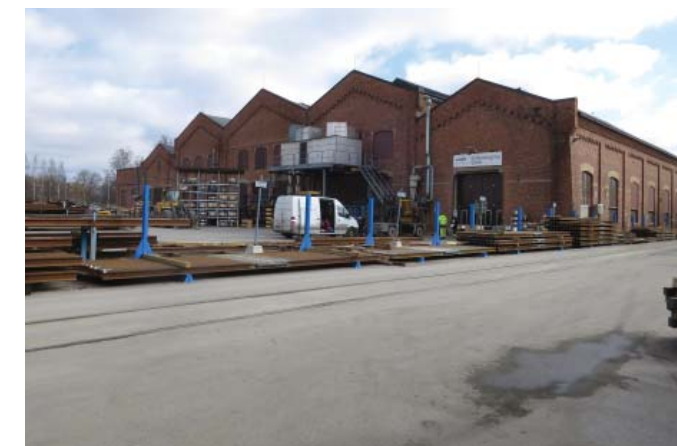
Västra fasadens resliga gavelparti. Foto 2017

1918 genomfördes en större utbyggnad österut och 1935-36 inreddes en motorreparationsverkstad med avskiljande vägg mot plåtslageriet i byggnadens hela längd. På 1940-talet gjordes ytterligare utbyggnader norrut, bl.a. för en snickerierhet. Byggnadens fönster är

ursprungliga men alla portar är utbytta och lanterninerna igensatta.

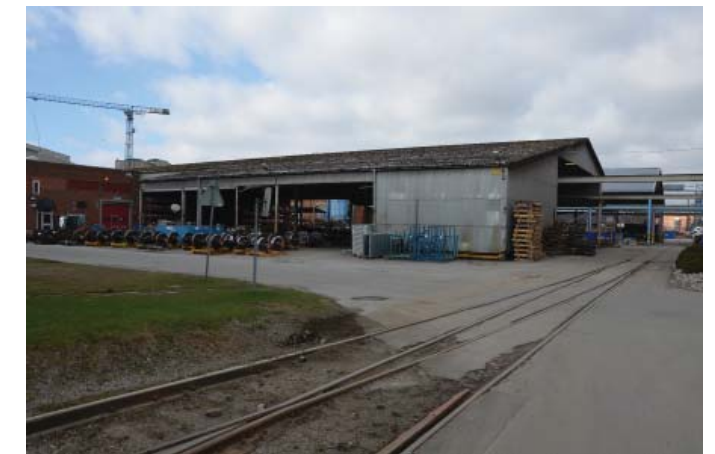
Skärmtak. Foto 2017

Uppfördes 1959 som kontorslokal samt varmförråd och kallförråd för artiklar. Samtidigt byggdes ett skärmtak som en förlängning norrut.

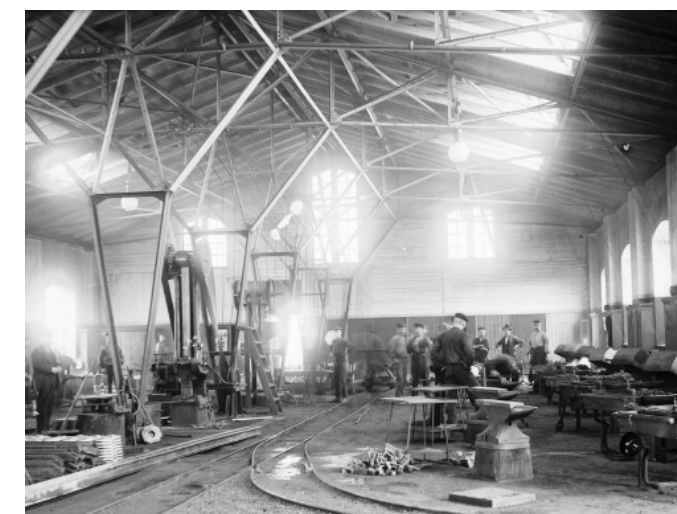
Hantverkare i smedjan. Foto 1902. Källa: Örebro stadsarkiv.

Maskinverkstaden fungerade ursprungligen som smedja till lokverkstaden. Här fanns sexton ässjor och till varje ässja hörde en vattenho. Byggnaden hade samma typ av jordgolv med gjutjärnsspån som fanns i plåtslageriverkstaden.

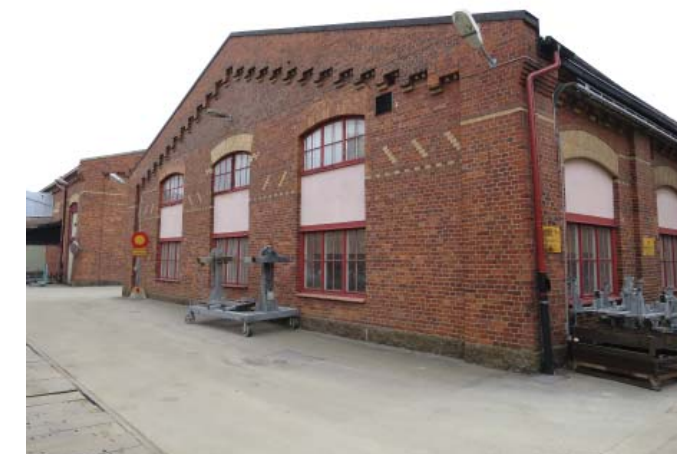
Västra fasaden. Foto 2017

1977 gjordes ombyggnader som förändrade bl.a. fasaden. Nya portar togs upp och något fönster förändrades. Lanterninernas glas byttes också mot plåt och isolering. en plåttillbyggnad på sydfasaden tillkom. Invändigt byggdes den västra delen om för personalutrymmen.

Under 2004 har byggnaden anpassats för att ta emot verksamhet som flyttats till Örebro från Tillberga. Bl.a. har två fönsteröppningar byggts om till portar.

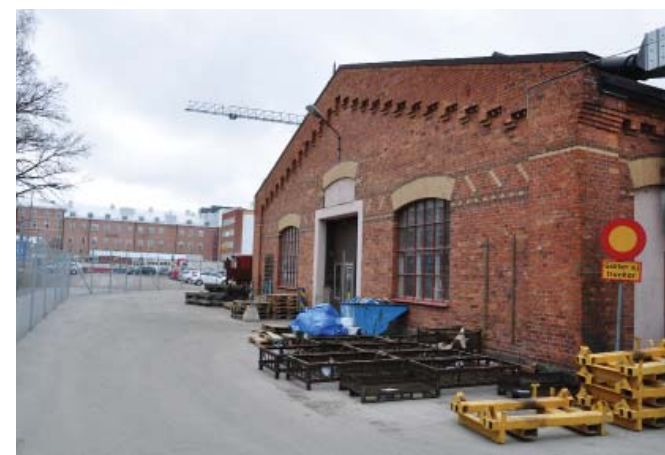
Östra fasaden. Foto 2017

En utbyggnad gjordes 1903 åt öster för bleckslageriet som flyttades från Malmö till Örebro. Den avskildes från smedjan med en trävägg. I denna verkstad gjordes finare plåt och metallarbeten. En särskild avdelning för försilvrings- och förnicklingsarbeten fanns en trappa upp vid förmanskontoret.

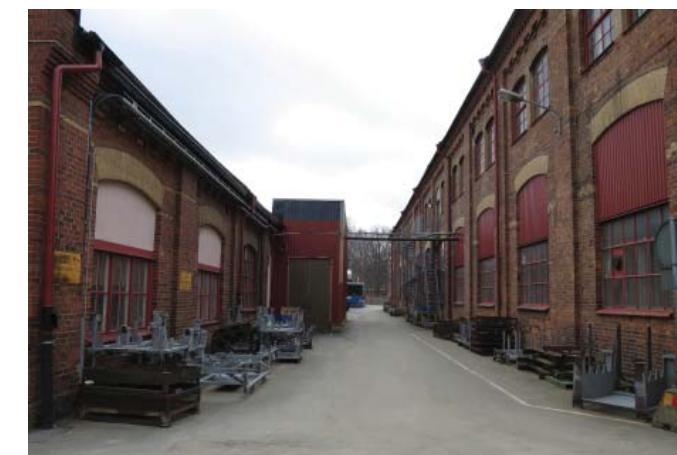
Södra fasaden, till höger elmekaniska verkstadens norra fasad. Foto 2017
