## Kulturmiljöutredning | Statens Järnvägars Centralverkstad i Örebro

## **Kulturmiljöutredning | SJ:s Centralverkstad i Örebro**

Utredningen är utförd av Nyréns Arkitektkontor på uppdrag av Jernhusen

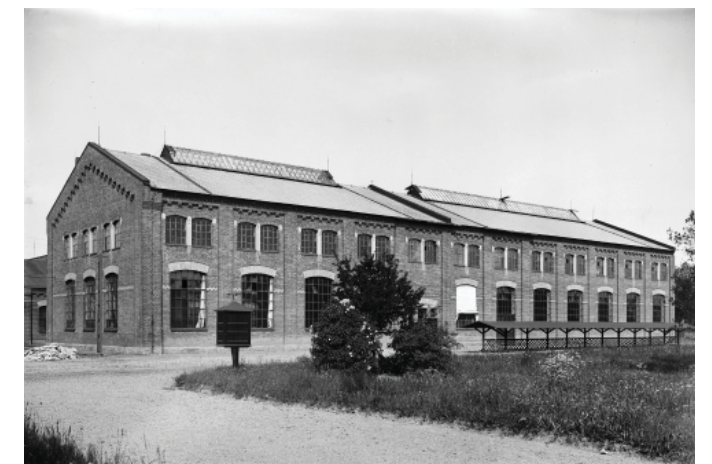
Exteriör, bleckslagare-, telegraf och elektroverkstaden. Foto 1909. Källa Örebro stadsarkiv

Byggnaden uppfördes 1908-09 efter ritningar av Kungliga järnvägsstyrelsens arkitektkontor under Folke Zettervalls ledning. Ursprungligen var den en bleckslageri och telegraf- och elektroverkstad, en enhet under plåtslageriavdelningen. Verkstaden hade två våningar och mellan våningsplanen fanns en varuhiss. Bleckslageriet och telegrafverkstaden låg på övre våningen och för hela statsbanenätet utfördes där i stort sett alla nytillverkningar och reparationer av bleckslagerieffekter. I telegrafverkstaden utfördes bl.a. reparation av telefon- och telegrafapparater som var ett viktigt kommunikationsmedel i järnvägens barndom. Här fanns även en modellverkstad som utförde museimodeller av lokomotiv och broar m.m. I elektroverkstaden reparerades bl.a. elektriska motorer.

Den första våningen i den ursprungliga byggnaden har en hög bottenvåning med tätspröjsade fönster och en lägre övervåning med parställda fönster åtskilda av en sandstenspelare med jugenddekor. I övervåningen är några fönster utbytta men i övrigt är de bevarade. Taket uppfördes i trä med papptäckning och ursprungligen fanns taklanterniner.

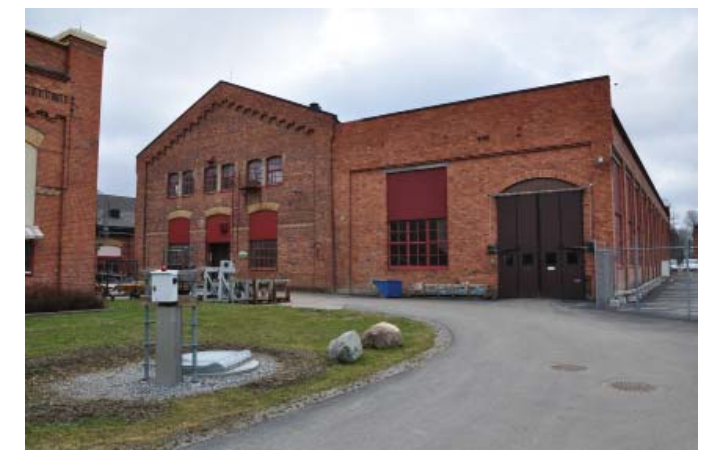
Västra fasaden. Foto 2017

I den ursprungliga verkstaden är några gjutjärnfönster utbytta men i övrigt är de bevarade och de flesta har fått tillägg av invändiga träbågar. Taklanterninerna har tagits bort.

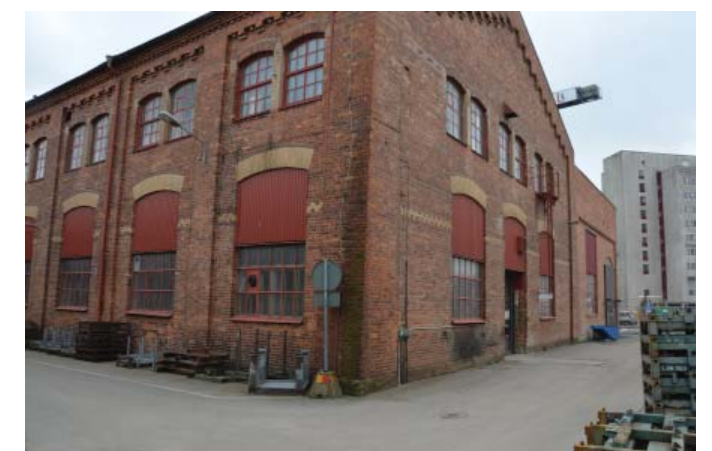
Elmotorverkstadens nordvästra hörn. Foto 2017

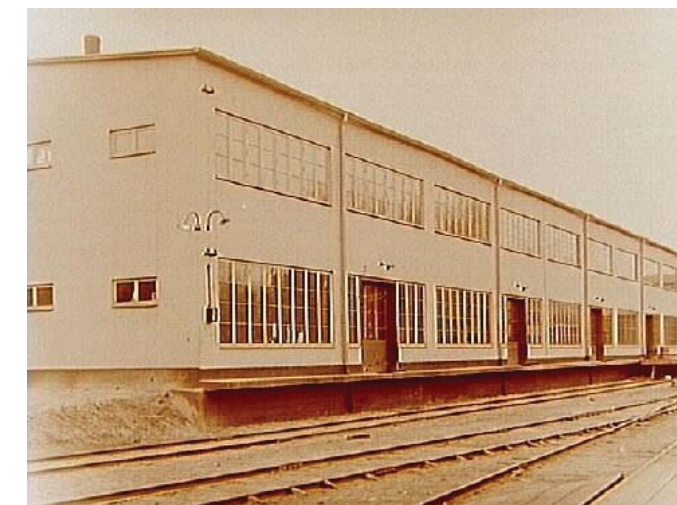
Södra fasaden. Foto 1937 Samuel Lindskog. Källa: Örebro läns museum.

1915 uppfördes en större förrådsbyggnad i trä mitt i området som 1936 fick en tillbyggnad åt väster då SJs huvudförråd flyttade från Tomtebodan till Örebro. Byggnaden ritades av Bantekniska byråns arkitektavdelning under ledning av Birger Jonson. Den funktionalistiska byggnaden är i tegel och betong med ljusputsade fasader och ett tak med lanterniner.

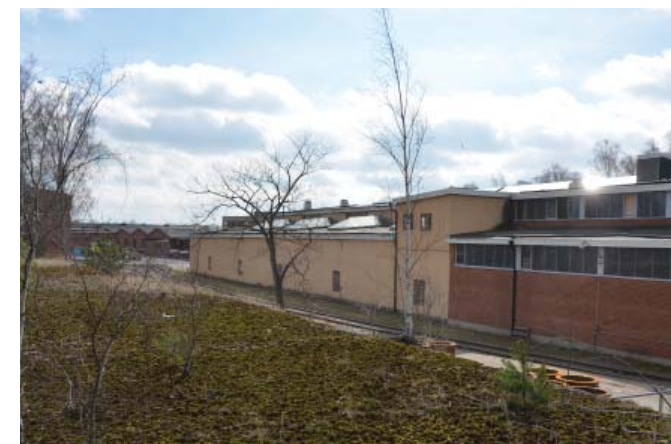
Norra fasaden. Byggnaden från 1936 möter tillbyggnad från 1950-talet. Foto 2017

På 1950-talet gjordes ytterligare en tillbyggnad i tegel. Den ursprungliga byggnaden i trä revs 1995 och de två tillbyggnaderna återstår. 1993 flyttade lagerverksamheten över till det nyinrättade höglagret i det f.d. pannplåtslageriet. Den viktiga kopplingen till spåren har försvunnit. Exteriört har byggnaden ändrats successivt men behåller ändå mycket av sin karaktär på grund av sitt läge i området och sin stora skala.

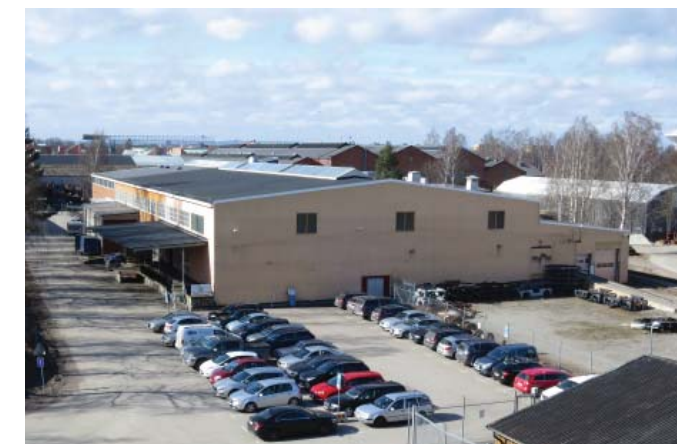
Byggnaden från 1936. Där det idag är en parkering låg den ursprungliga förrådsbyggnaden i trä som revs 1995. Foto 2017

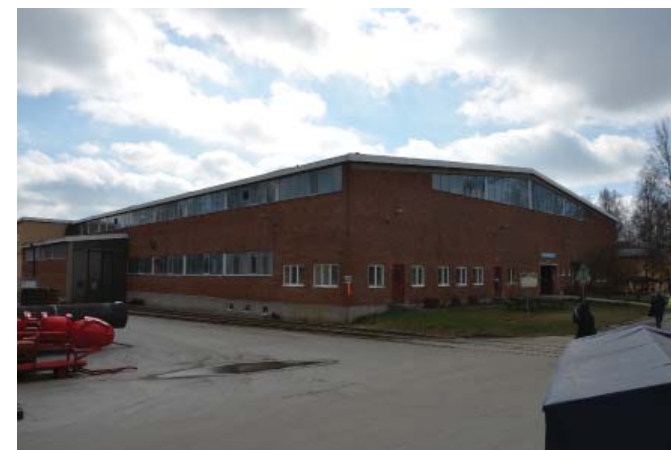
Tillbyggnaden från 1950-talet, västra och norra fasaden. Foto 2017

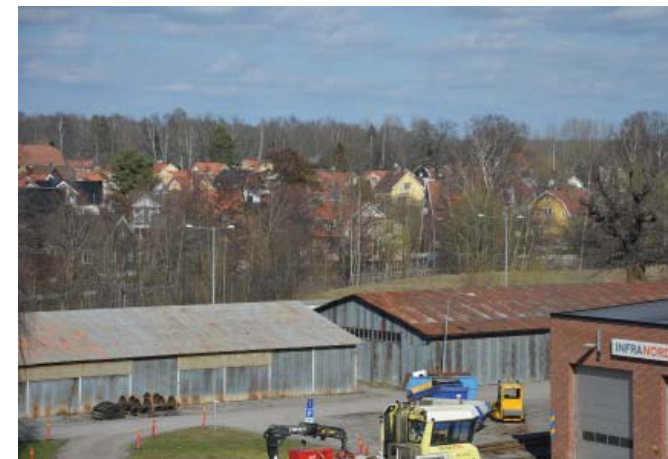
Enkla förråd med fasader av korrugerad plåt byggda 1952 respektive 1955. Norr om motorvagnsverkstaden. Foto 2017

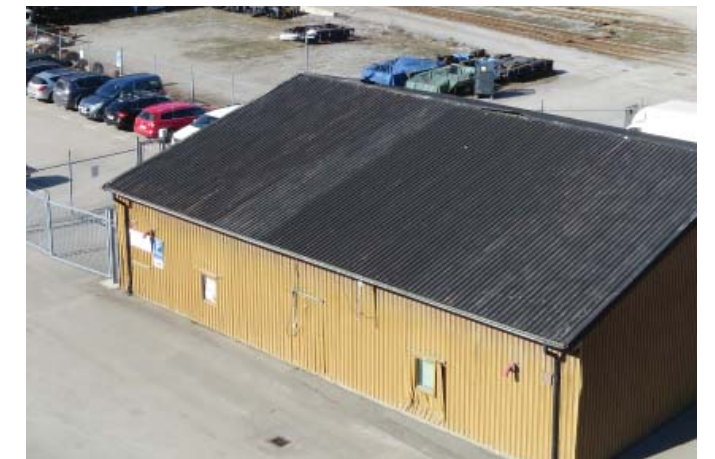
Förråd och skyddsrum byggd 1980. Norr om tapetserarverkstaden. Foto 2017

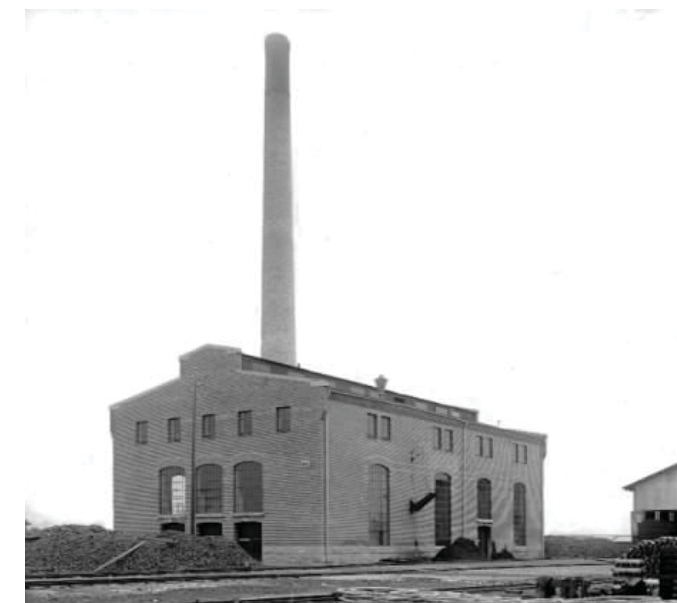
Ång- och kraftcentral med skorsten. Foto 1916.  
Källa Örebro stadsarkiv

Ång- och kraftcentralen uppfördes år 1913-16 efter ritningar av Kungliga järnvägsstyrelsens arkitektkontor under Folke Zettervalls ledning.

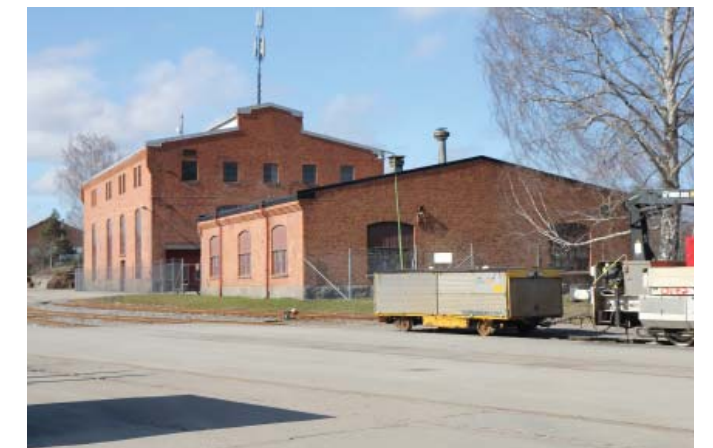
Östra fasaden. Foto 2017

Byggdes senare om för SJs underhållsavdelning med ca 25 personer anställda inklusive panncentralens personal. I bottenvåningen inrymdes ett garage för CVs egna brandbilar vilket innebar att västra fasaden förändrades. 1989 upphörde byggnadens verksamhet som driftenhet.

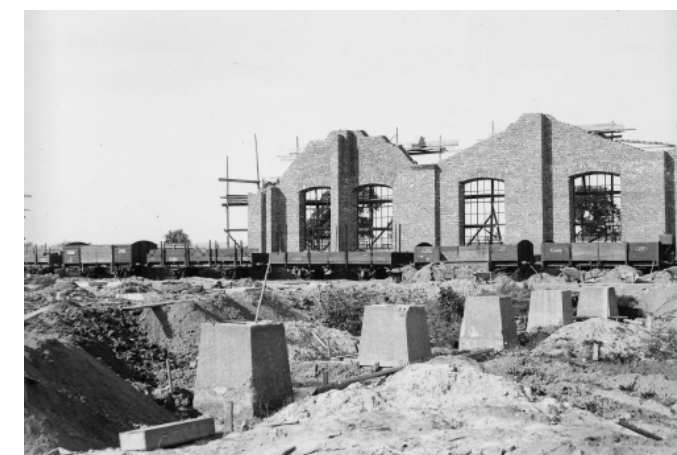
Vagnverkstaden under uppförande. Foto 1906.  
Källa: Örebro stadsarkiv

Vagnverkstaden har en golvyta på 18 400 m<sup>2</sup> och uppfördes i 11 skepp med takstolar och pelare av nitat stålfackverk. De olika avdelningarna var placerade på var sin sida om det 135 meter långa och 25 meter breda mitskeppet, som utgjorde hall för golvtraversen. Mitskeppet är längre och högre än de övriga skeppen. I ändarna kördes vagnarna in på traversen. Taket uppfördes i trä med papptäckning och ursprungligen fanns taklanterniner.

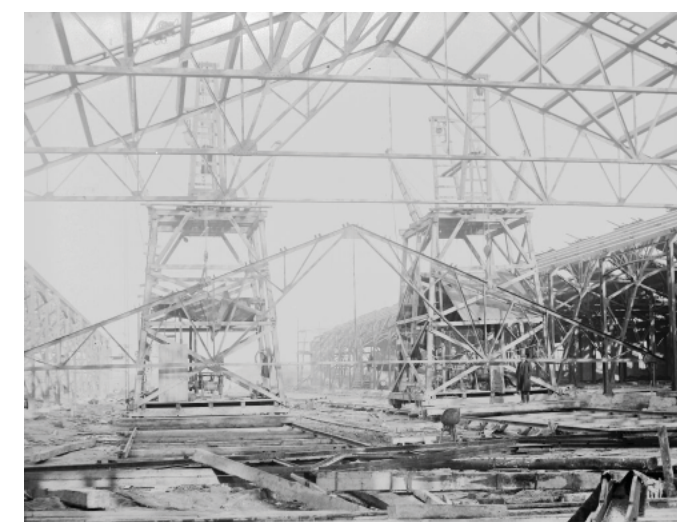
Vagnverkstaden under uppförande, Foto 1907.  
Källa: Örebro stadsarkiv

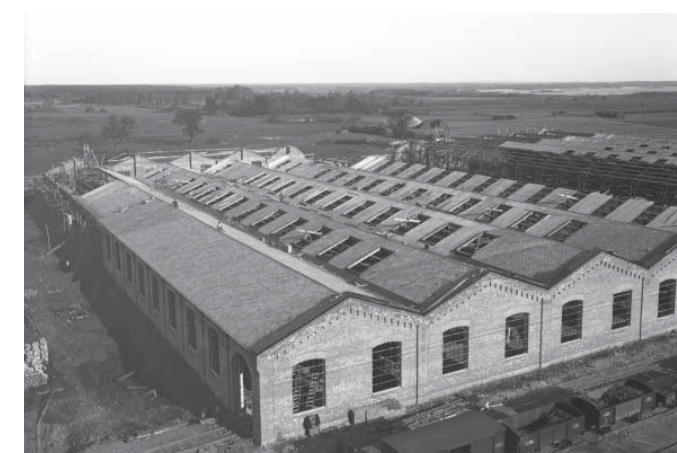
Vagnverkstaden under uppförande, Foto 1907.  
Källa: Örebro läns museum.

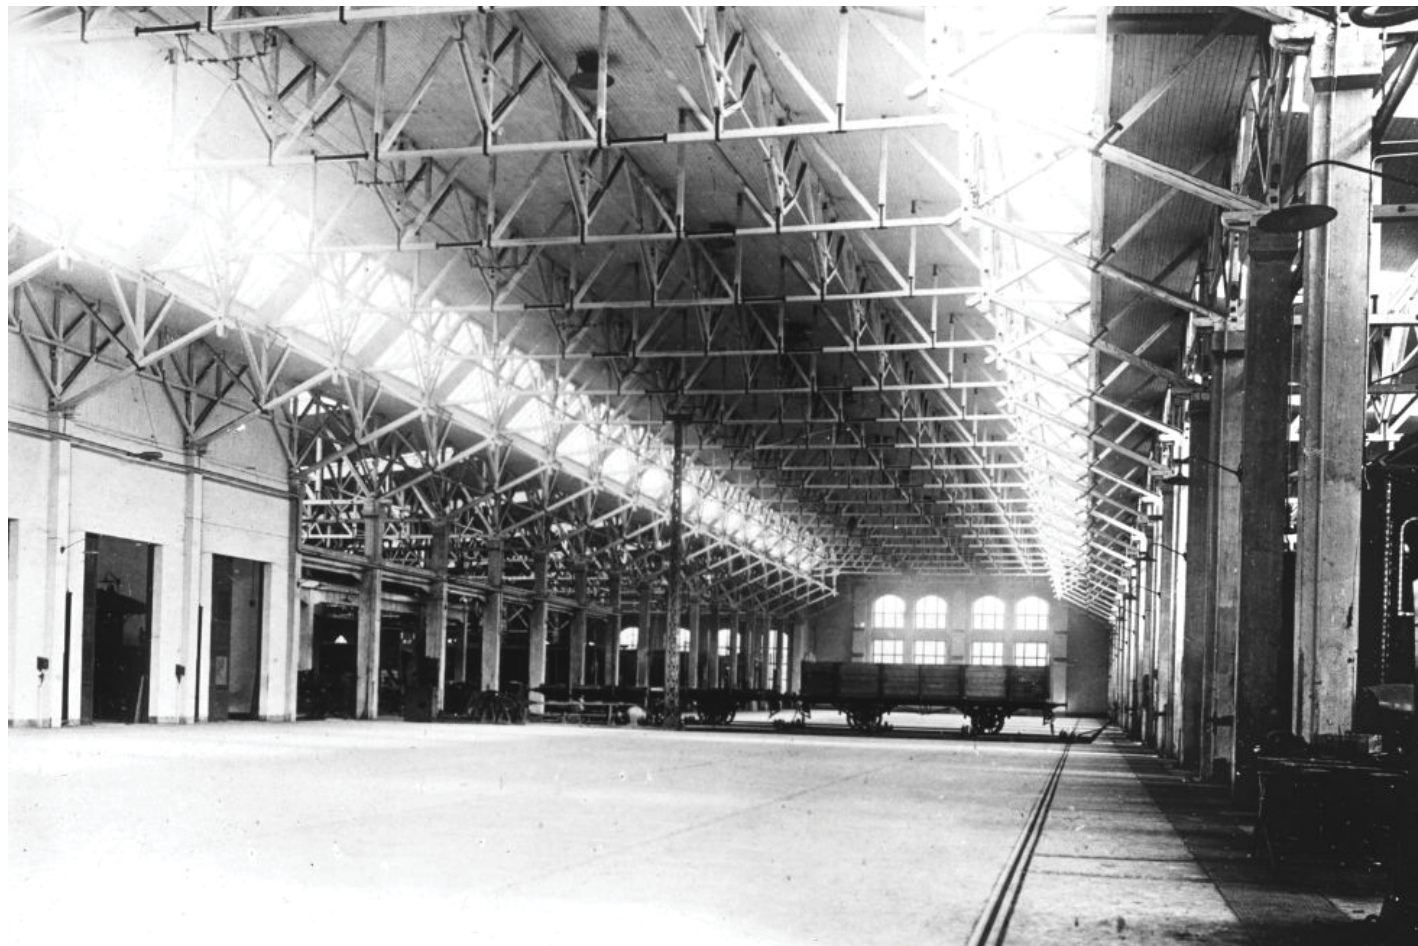
Interiör, vagnverkstaden med ursprungliga lanterniner. Foto 1909. Källa Örebro Stadsarkiv

De ursprungliga gjutjärnfönstren är bevarade men alla taklanterniner är igensatta.

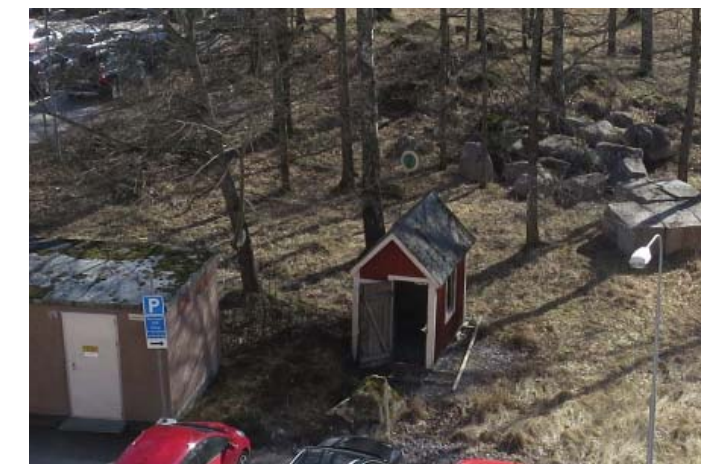
Liten träbyggnad där det ursprungligen fanns en våg.  
Foto 2017

Väster om vagnverkstadens södra spårområde finns en liten träbyggnad som hörde till verkstaden och innehöll en våg som var kopplad till spåret mot infarten till verkstaden.

Alla spår in till byggnaden har tagits bort liksom hela det tidigare stora spårområdet i anslutning till vagnverkstaden. Vågbyggnaden finns fortfarande kvar liksom spåren av en marktravers öster om byggnaden.

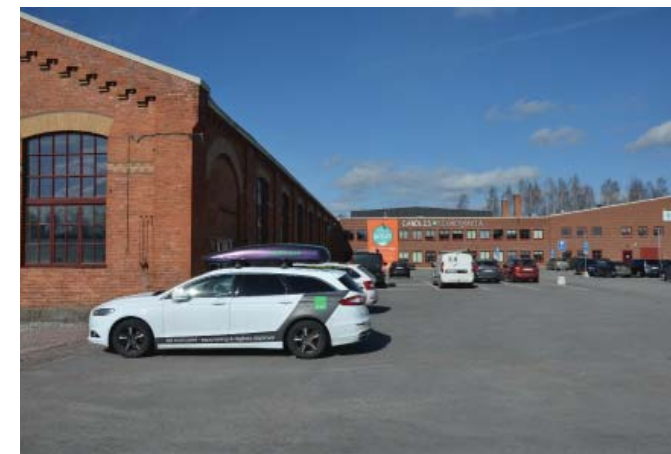
Vagnverkstaden till vänster möter vagnsmedjan. Foto 2017

Under 1910-20-talet tillkom den mindre tillbyggnaden i öster. Spåret förlängdes genom och förbi tillbyggnaden. 1953 förbands vagnverkstaden med vagnsmedjan genom en ny byggnad. I sen tid har byggnadens södra del rivts och de tre byggnadskropparna fått nya släta tegelfasader mot söder. Fasaderna speglar den ändrade användningen. Idag finns endast två av vagnsmedjans skorstenar kvar. Förbindelsebyggnadens lanterminer är igensatta.

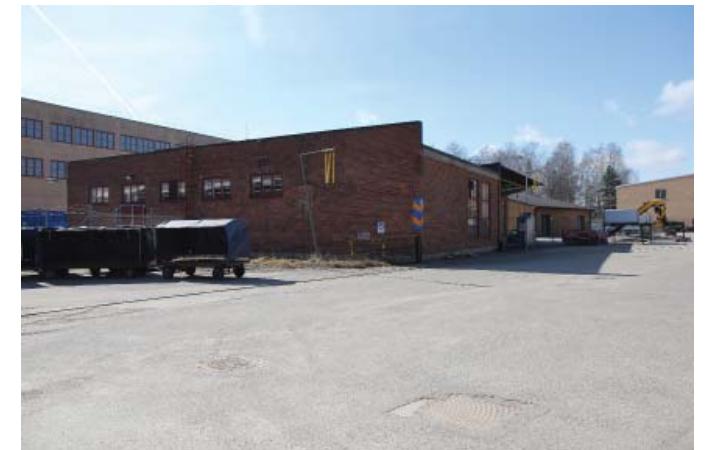
F.d. maskinsnickeri, östra och norra fasaden.  
Foto 2017

Maskinsnickeriet uppfördes 1953 och användes som snickeri och virkestork med värmeugn. Snickeriet avvecklades 1980 och byggnaden hyrs idag ut till annan verksamhet. Byggnadens riktning och fasadmaterial förhåller sig till vagnverkstaden. Den är placerad på en tidigare spårdragning till vagnverkstaden.

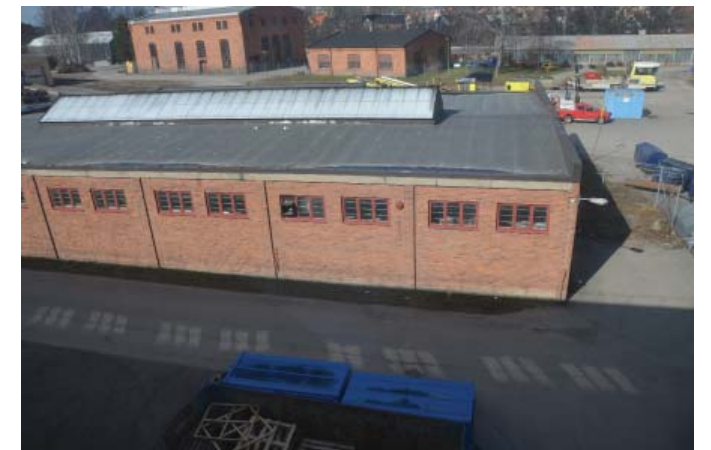
F.d. maskinsnickeri, södra fasaden. Foto 2017

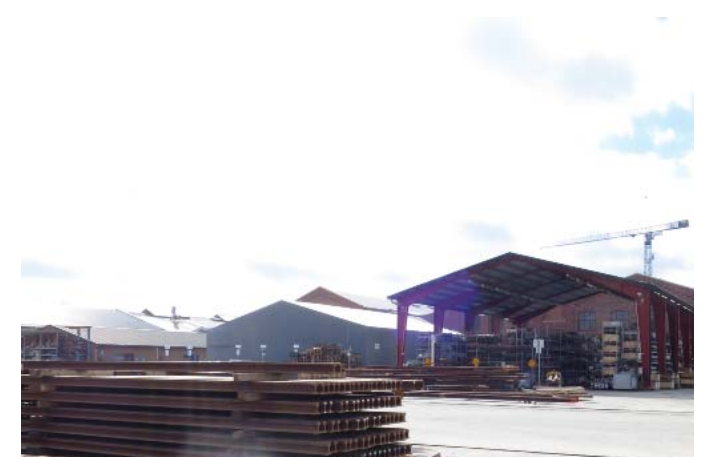
Längst till vänster i bild, förråd/skyddsrum.  
Foto 2017

Förrådet/skyddsrummet norr om lokverkstaden byggdes 1982. Den används delvis som förråd av komponenter och delvis som miljöcentral, uppsamlingslokal och mellanlagring av farligt avfall.
