# SANDÅKER 1:1, STORA MELLÖSA

LANDSKAPSANALYS

2024-06-07

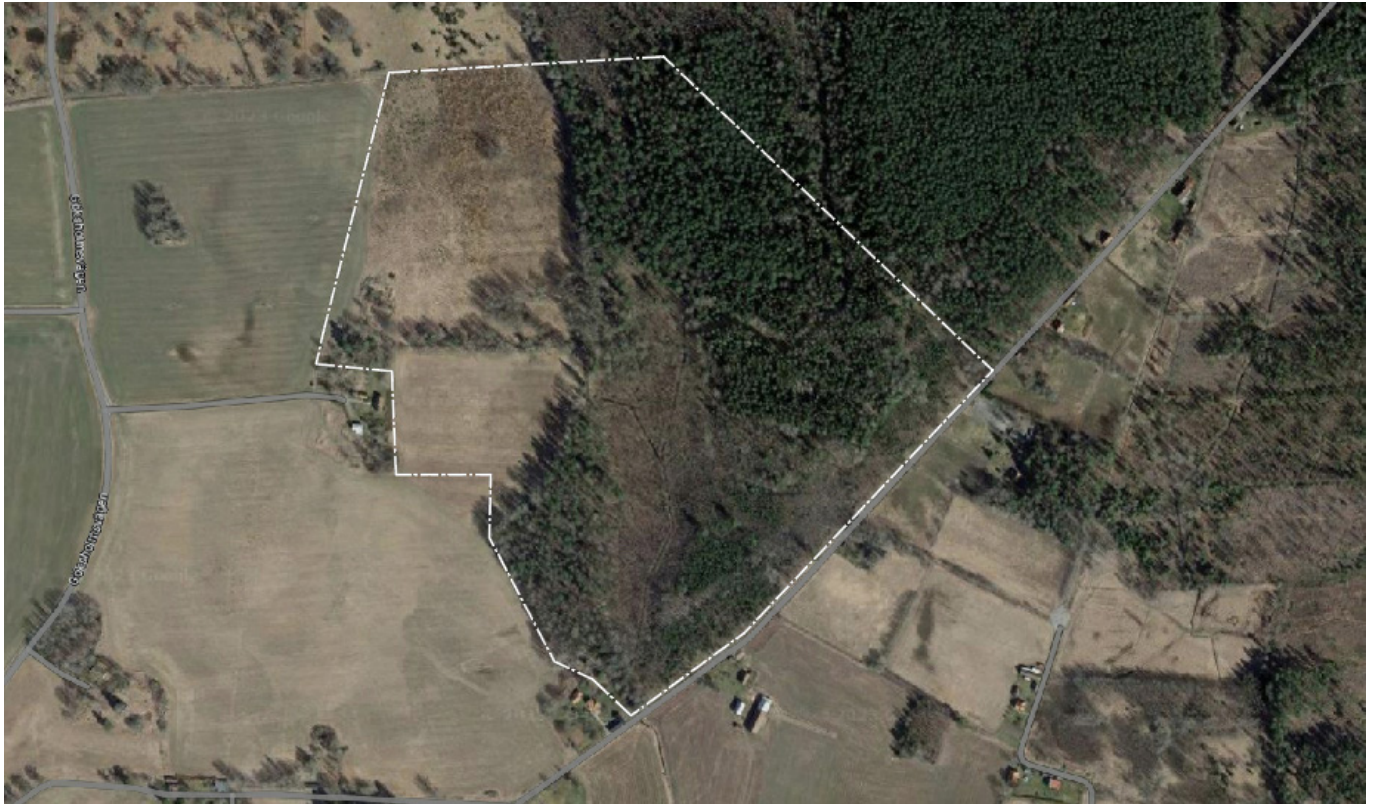
Ungefärlig utbredning av utredningsområdet markerat på ett ortofoto.

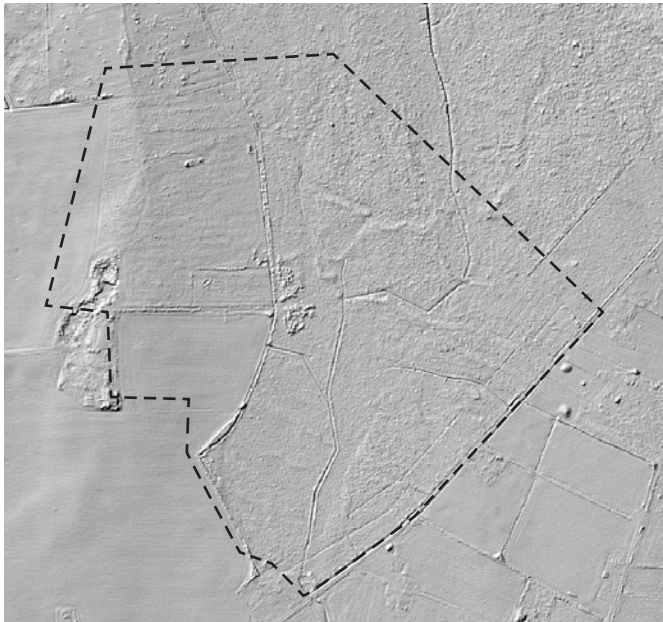
Karta som visar hur terrängen varierar inom området.  
Från Lantmäteriet.

Området är flackt med få större nivåskillnader. De högsta partierna finns i nordväst. Över hela området uppskattas höjdskillnad på cirka fem meter.
