# Detaljplan för Tågmästaren 24

PM, Geoteknik (PM/Geo)

| <b>PM/Geo – DP Tågmästaren 24</b> | | |

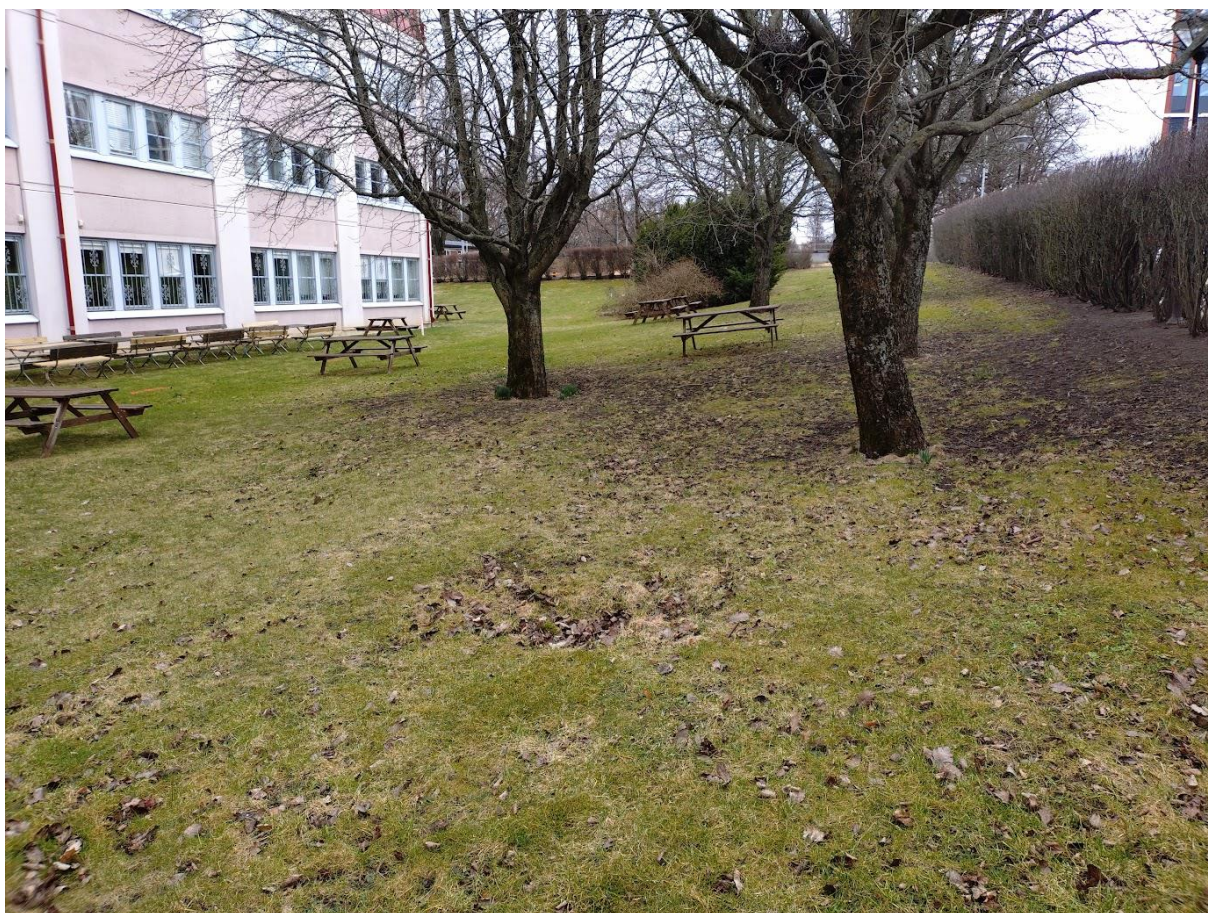
*Bild 3; Markytan sluttar från Fabriksgatan i bakgrunden, men även från parkeringen vid Tågmästaren 25 till höger i bild ned mot den södra byggnaden inom Tågmästaren 24.*

Inom den sydöstra delen av området sluttar markytan från Fabriksgatan ned mot gräsytan inom aktuell fastighet. Marknivån faller från drygt +31 vid gatan till under +29 vid byggnaden. Detta innebär marklutningar på ca 1:6. Markytan sluttar även från parkeringen inom Tågmästaren 25 ned mot byggnaden. I läget för entrébyggnaden ligger marknivån på drygt +29.

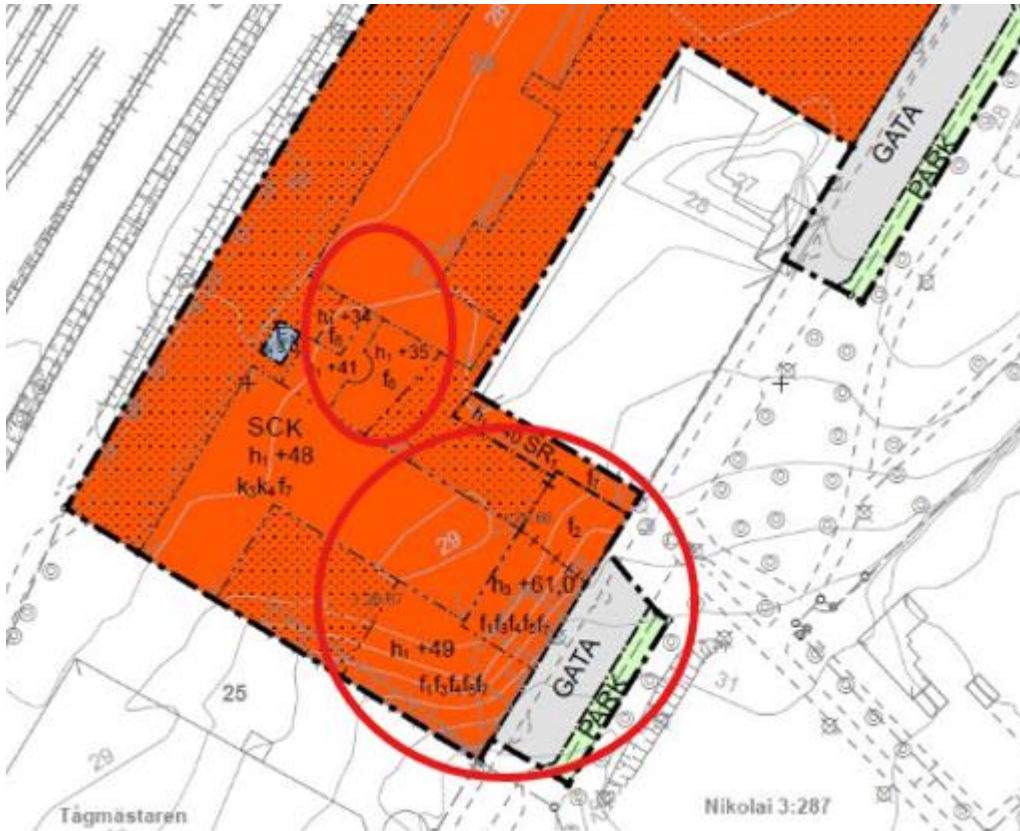
Bild 6; Markering av lägen för planerade byggnader utifrån underlag från beställaren.

Den länkbyggnad som finns mellan den äldre fabriksbyggnaden och tillbyggnaden från 1988 planeras kompletteras med en större länkbyggnad/entré.

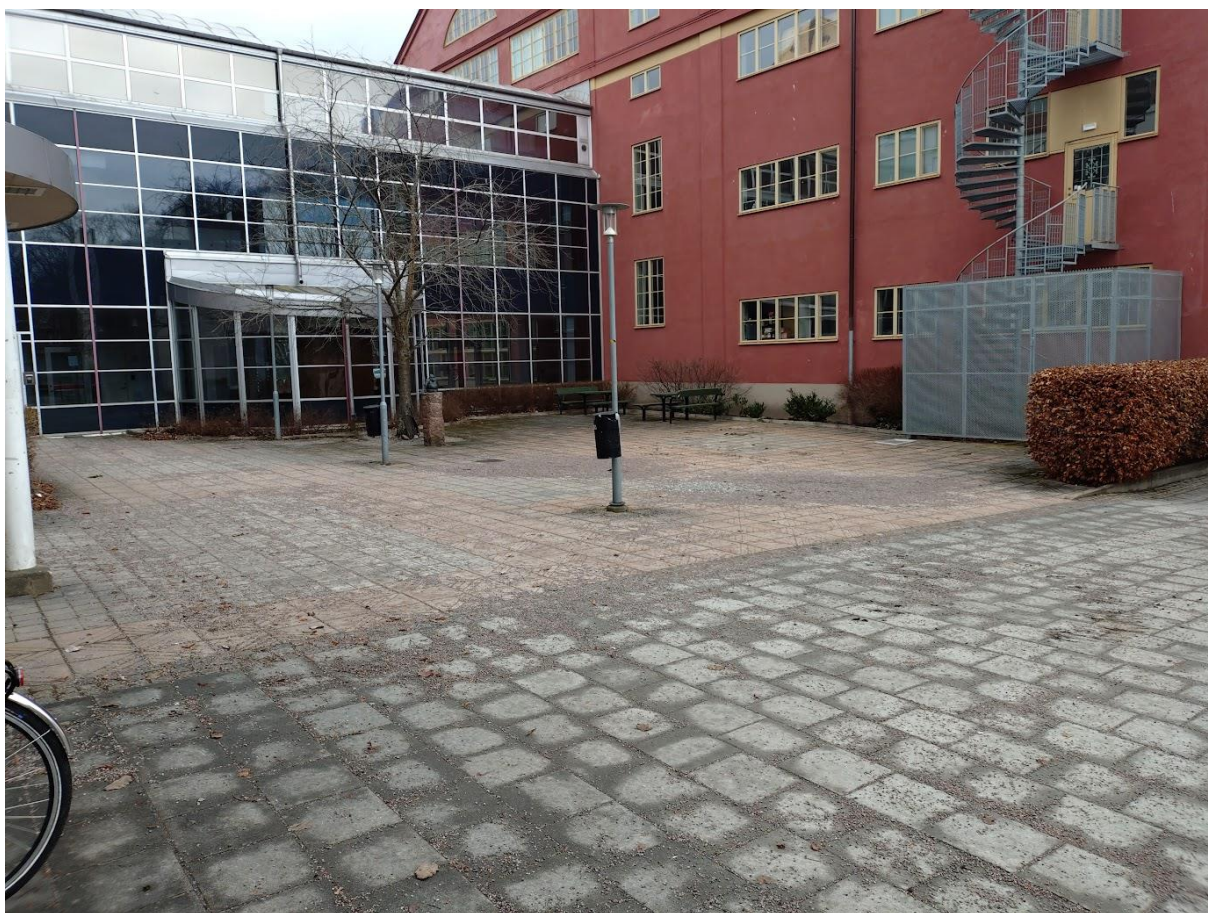
*Bild 7: Befintlig entrébyggnad som planeras byggas om.*

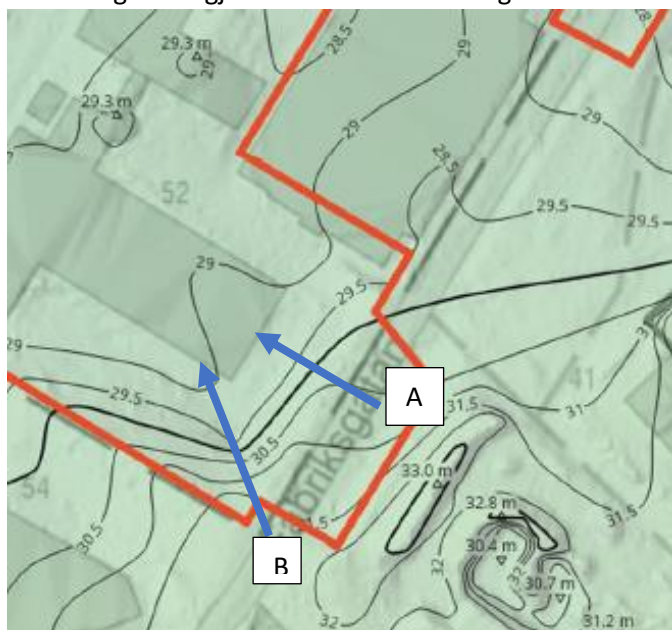
Bild 8; Beräkningssektioner för stabilitetsberäkning. Underlag hämtat från WSPs dagvattenutredning (handling 2 i kapitel 3) baserat på Scalgo Live, 2025.

Utifrån de geotekniska undersökningar som redovisas i kapitel 3, särskilt då handling 6, förutsätts det inom området finnas lera ned till ca 5,5 m djup, där denna lera överst består av 1 m torrskorpeler och vid Fabriksgatan överlagras av 1 m fyllning. Den odränerade skjuvhållfastheten väljs med försiktighet till 30 kPa för torrskorpeleran och 15 kPa för övrigt lera. Friktionsvinkeln i fyllningen väljs till 35° och i torrskorpeleran och leran till 30° + ett tillägg för dränerad skjuvhållfasthet på 10 % av den odränerade.

Beräkningar har gjorts i två sektioner enligt Bild 8.

På Fabrikslasten har lagts en trafiklast på 20 kPa.
