# Gasklockan 15

Rapportering av kompletterande miljöteknisk  
markundersökning i mark och grundvatten, Gasklockan 15 i  
Örebro kommun

| Konsultbolag: | Structor Miljöteknik AB |
| Datum: | 2020-06-02 |

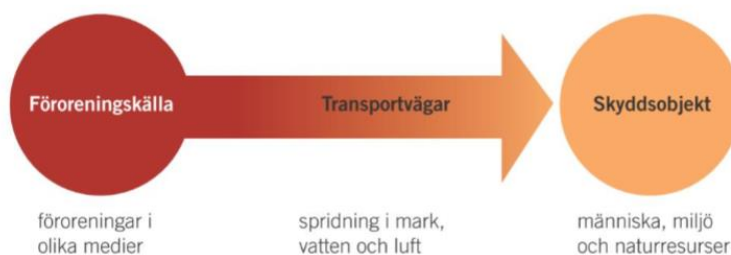
**Figur 11.1.** Illustrationsfigur som visar att negativ påverkan av en förorening föreligger då det finns förorening, spridningsvägar och skyddsobjekt. Saknas ett av de tre objekten föreligger ingen risk. Bearbetad från Naturvårdsverket 2009b.

En förenklad riskbedömning för nuvarande samt den planerade exponeringssituationen inom undersökningsområdet kan göras genom att jämföra uppmätta laboratoriehalter med Naturvårdsverkets generella riktvärden för förorenad mark. Negativ påverkan på hälsa och miljö av en förorening i mark och vatten kan enbart ske om det finns en förorening överstigande en viss halt, ett skyddsobjekt (t ex människor, recipient, vattentäkt) samt en exponerings-/spridningsväg, se **Figur 11.1** nedan. Följaktligen innebär inte enbart förekomsten av en förorening automatiskt en risk för negativa effekter på hälsa och miljö.
